Interventi specifici su Pile Snelle

Protezione con Verniciatura Trave in Acciaio - Caratteristiche difetto e tecniche di intervento

Zona cerniere cavalcavia struttura mista - Caratteristiche difetto

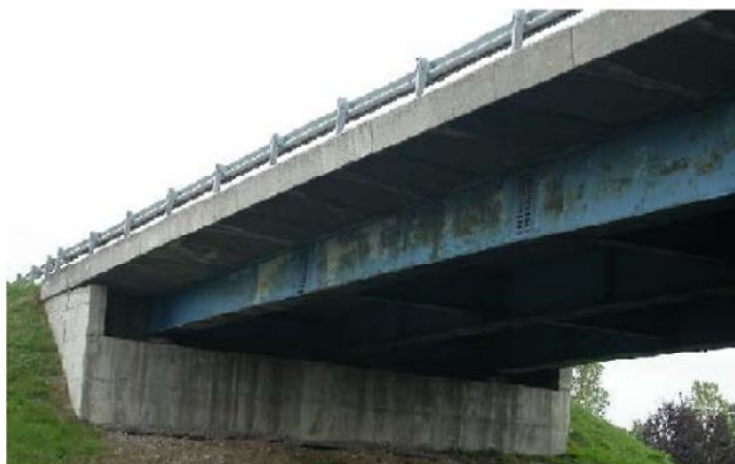
- ✓ **Ossidazione/corrosione strutture in acciaio:** ossidazione travi o trasversi come conseguenza distacco vernice protettiva;

- ✓ cattiva esecuzione verniciatura di primo impianto;
- ✓ malfunzionamento sistema raccolta acque;

Sfogliamento vernice trave di bordo

- ✓ Sabbatura impalcato;
- ✓ Ciclo di verniciatura acciaio;

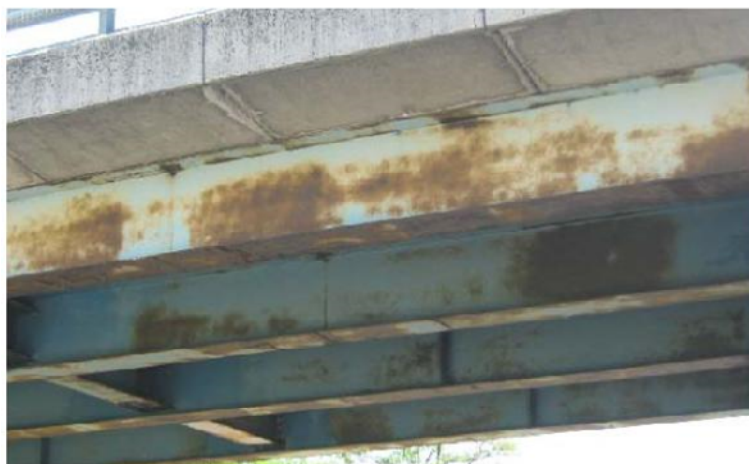
Ossidazione travi

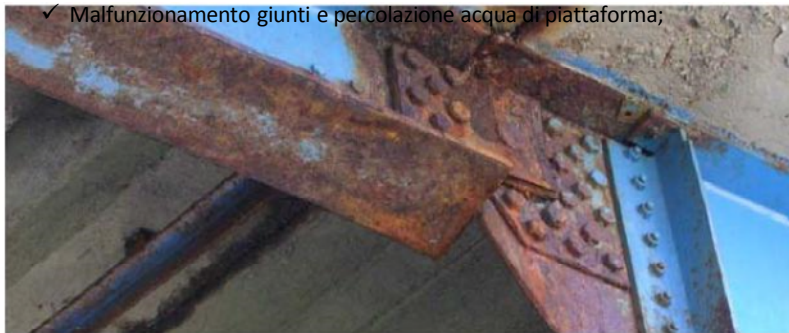
- ✓ Corrosione con riduzione di sezione dell'anima della trave portata;
- ✓ Corrosione con riduzione di sezione dei fazzoletti di collegamento;
- ✓ Corrosione con riduzione di sezione deformazione delle piastre di collegamento;
- ✓ Corrosione perni di collegamento;
- ✓ Corrosione bulloni;

- ✓ Fenomeni di carattere chimico (attacco dei cloruri);
- ✓ Fenomeni di carattere fisico (cicli di gelo e disgelo) legati anche alle caratteristiche climatiche;

Corrosione cerniera

- ✓ Posizionamento **torrini e presa di carico** per sostenere le campate laterali portate;
- ✓ **Taglio di una porzione degradata dell'anima** della trave portata e ripristino della zona mediante saldatura di testa;
- ✓ Saldatura tramite cordoli e bottoni di piatti **in sovrappessore** sia sulla trave portata sia sulla trave portante;
- ✓ Saldatura tramite cordoli e bottoni delle **nuove piastre di cerniera**;
- ✓ Inserimento del **nuovo perno**.

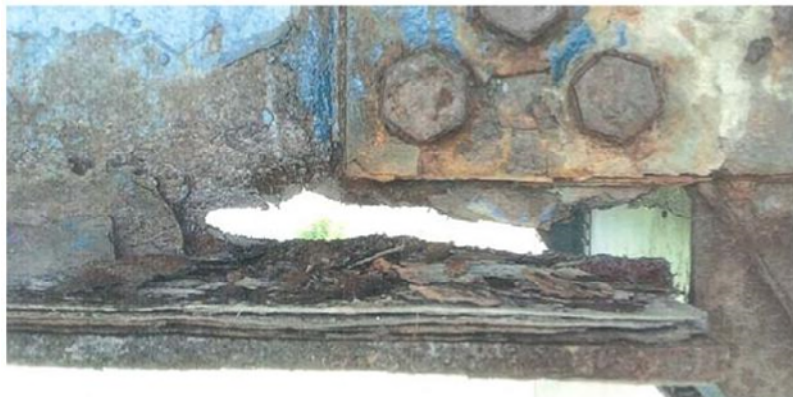
Anima trave in zona cerniera forata

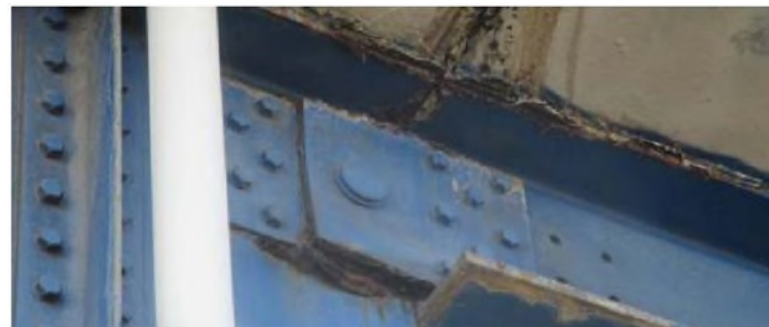
Inizio corrosione cerniera

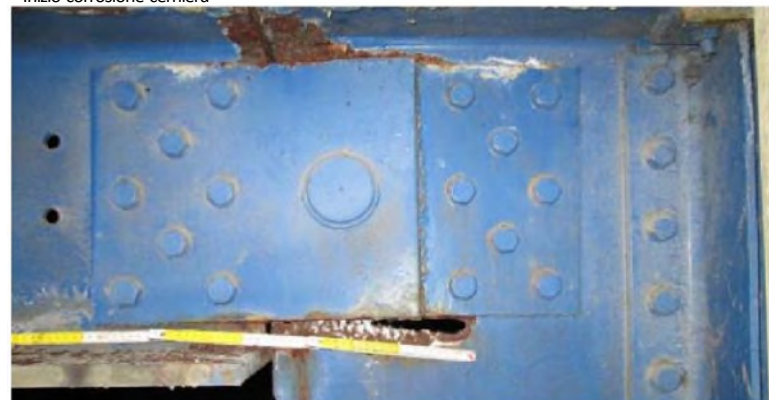
Anima trave in zona cerniera forata

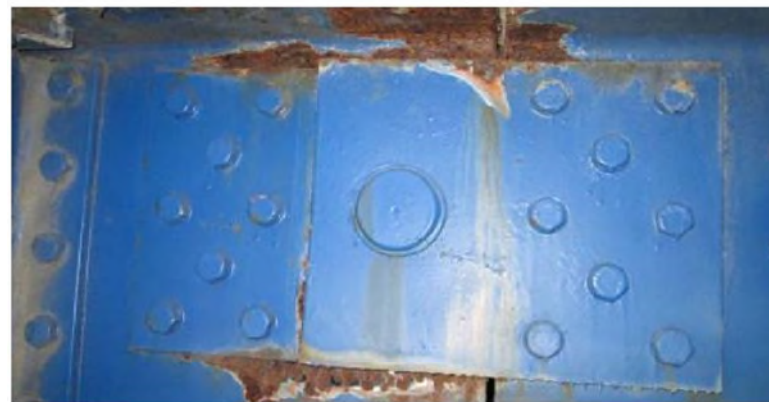
Particolare inizio corrosione

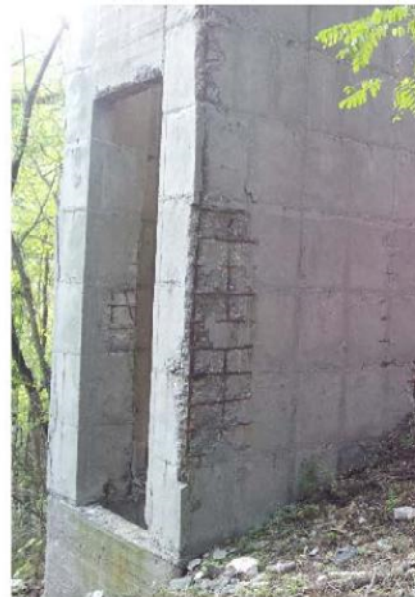
- ✓ Fenomeni di carattere chimico (carbonatazione o attacco dei cloruri)
- ✓ Fenomeni di carattere fisico (cicli di gelo e disgelo) legati anche alle caratteristiche climatiche;

Cls in distacco con armatura scoperta

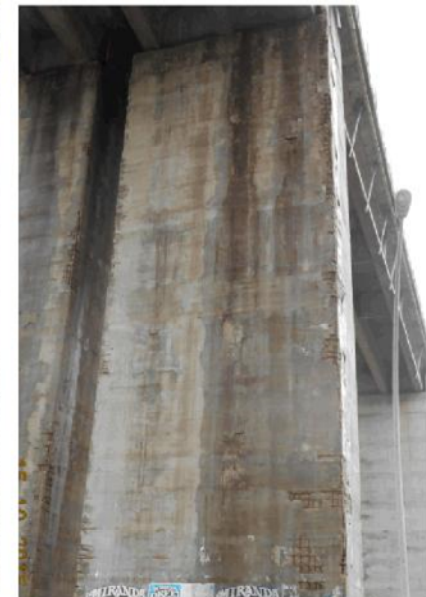
Correlazioni: Cls ammalorato e distaccato con armatura scoperta (V.tto Alento)

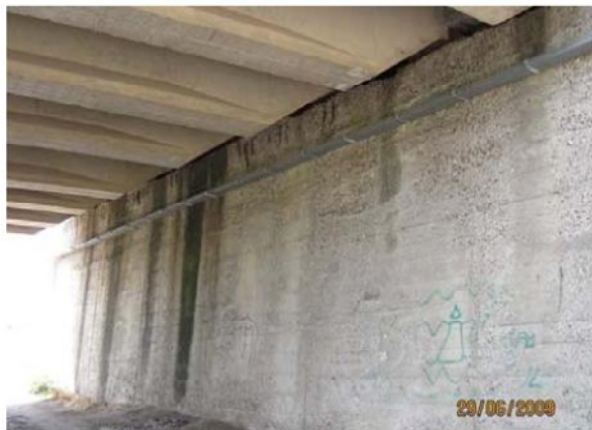
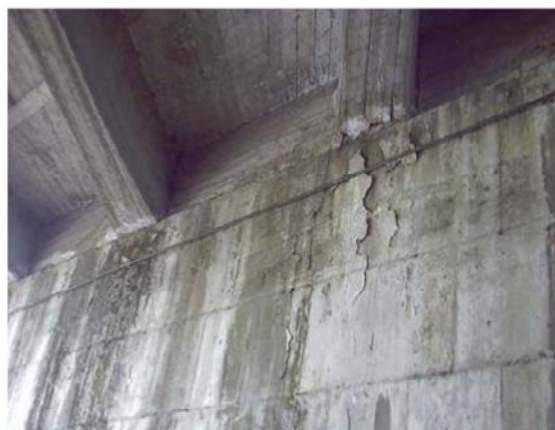
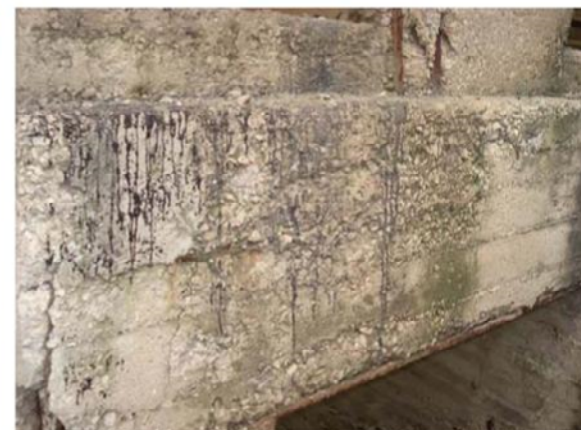
- ✓ **Cls mediamente ammalorato - degrado compreso tra 5 e 40 mm:** in questo caso gli ammaloramenti possono interessare zone limitate dei singoli elementi strutturali (ammaloramenti localizzati), o riguardare la totalità delle strutture. La profondità del degrado può essere tale da interessare tutto o parte del copriferro fino a coinvolgere anche l'armatura;

Cls dilavato Cls ammalorato in superficie Cls con ammaloramento medio

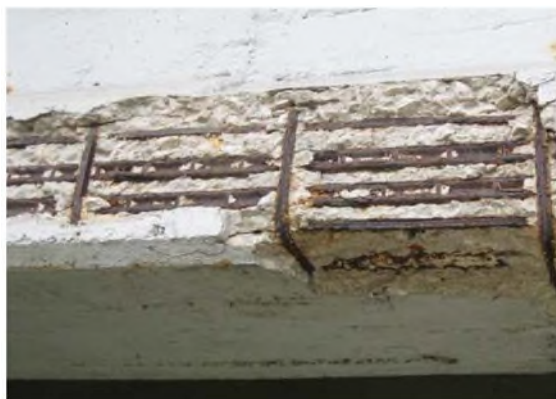
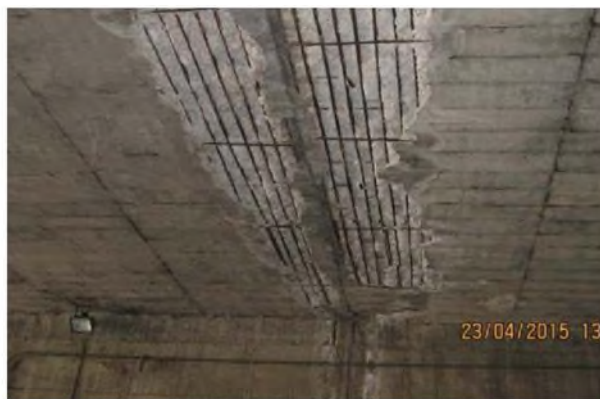
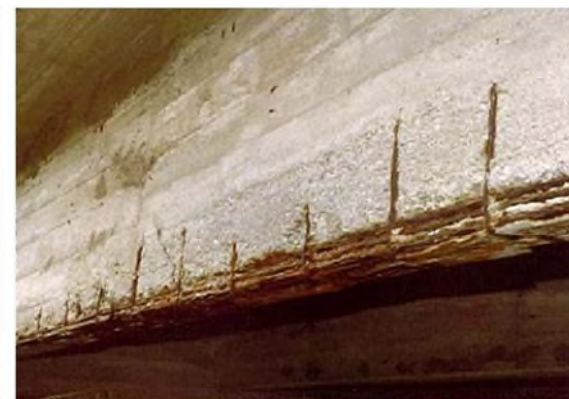
- ✓ **Descrizione:** lo "scoprimento" dell'armatura indica la mancanza del cls di ricopertura e quindi spesso compare abbinato ai difetti del cls; l'ossidazione dell'armatura è una diretta conseguenza dello scoprimento.
- ✓ **Cause:** la mancanza di ricopertura è causata dal deterioramento del cls oppure da errori in fase esecutiva o da cause accidentali; l'ossidazione è causata dal contatto con l'aria e facilitata dalla presenza di acqua; è da notare che nel caso di cls porosi in ambienti aggressivi (carbonatazione) è l'ossidazione dell'armatura che rigonfiando genera il distacco del cls e quindi lo scoprimento.

quando l'ossidazione dei ferri di armatura delle strutture in c.a. supera lo strato superficiale, si parla di una riduzione di sezione delle barre. Va ovviamente riportata in questo difetto anche la rottura dei ferri, rappresentando lo stadio ultimo di riduzione di sezione.

Armatura scoperta e ossidata Armatura scoperta con voto 40 Riduzione di sezione armatura

- ✓ Asportazione del calcestruzzo ammalorato tramite idrodemolizione per uno spessore pari a 5 cm estensione al 30% delle superfici, comprensivo di sabbiatura riposizionamento dell'armatura scoperta;
- ✓ Passivazione dei ferri di armatura eseguita mediante applicazione di malta cementizia monocomponente penetrabile a base di leganti idraulici, polveri silicee, inibitori di corrosione e dispersione di polimeri acrilici;
- ✓ Ripristino con Malta cementizia tipo MT1, spessore pari a 5 cm ed estensione al 30% delle superfici;
- ✓ Ravvivatura delle superfici non soggette a ripristino (70% delle superfici);
- ✓ Applicazione di protettivo filmogeno tipo PP (100% delle superfici);

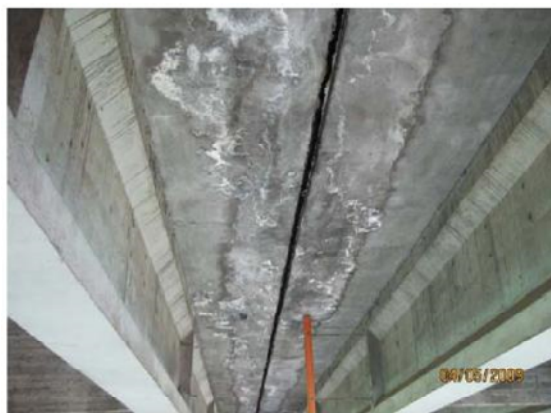
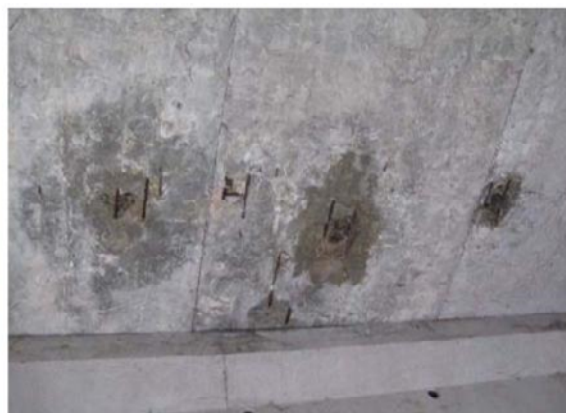
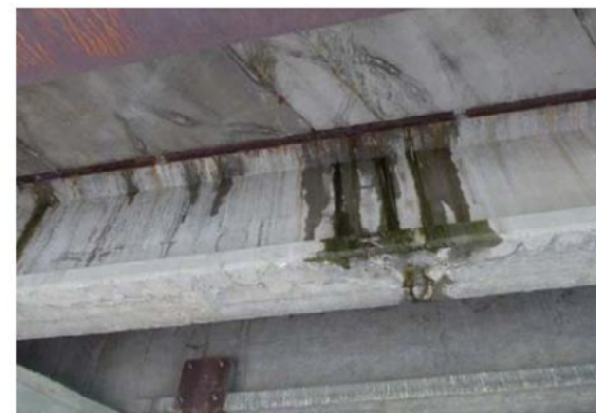
✓ **Efflorescenze:** il difetto si presenta come delle macchie o come dei cordoni bianchi sulla superficie del cls, generalmente all'intradosso delle strutture. La colorazione bianca è dovuta al fatto che le efflorescenze sono costituite dalla sedimentazione di carbonato di calcio.

✓ **Cause:** il difetto è generato dal passaggio di acqua aggressiva o attraverso il cls (per porosità o lesioni) o, più raramente, sulla sua superficie ed è dovuto a fenomeni locali di carbonatazione.

✓ **Macchie di umidità:** la presenza di umidità penetrata attraverso il cls, è tipica degli elementi orizzontali (ad es. le solette) anche se talvolta è presente sulle pareti verticali per particolari percorsi trovati dall'acqua (ad es. per la presenza di sacche di acqua a tergo delle spalle o di pile cave). oltre la porosità del materiale, sono concause la mancata od imperfetta impermeabilizzazione, le irregolarità dello smaltimento delle acque, la imperfetta tenuta dei giunti.

✓ **Tracce di scolo:** difetto generato dal ripetuto passaggio dell'acqua sulla superficie dell'elemento interessato; è un difetto tipico delle pareti verticali, ma è rilevabile anche in strutture orizzontali, come ad esempio gli sbalzi di soletta, quando l'acqua proveniente dal coronamento ristagna al loro intradosso. Tra le cause la mancata od imperfetta impermeabilizzazione, le irregolarità dello smaltimento delle acque, la imperfetta tenuta dei giunti, ed altre legate a particolari esecutivi come l'assenza di gocciolatoi.

Efflorescenze su sbalzo Macchie di umidità su soletta Tracce di scolo su travi

- ✓ Asportazione del calcestruzzo ammalorato tramite idrodemolizione per uno spessore pari a 3 cm estensione al 20% delle superfici;
- ✓ Ripristino con Malta cementizia tipo MT1, premiscelata, tixotropica, ad espansione contrastata in aria, contenente fibre sintetiche poliacrilonitrili e fibrorinforzata con fibre inorganiche flessibili caratterizzate da lunghezza 12 mm, per uno spessore pari a 3 cm ed estensione al 20% delle superfici;
- ✓ Ravnatura delle superfici non soggette a ripristino (80% delle superfici);
- ✓ Applicazione di protettivo filmogeno tipo PP (100% delle superfici); *N.B.*

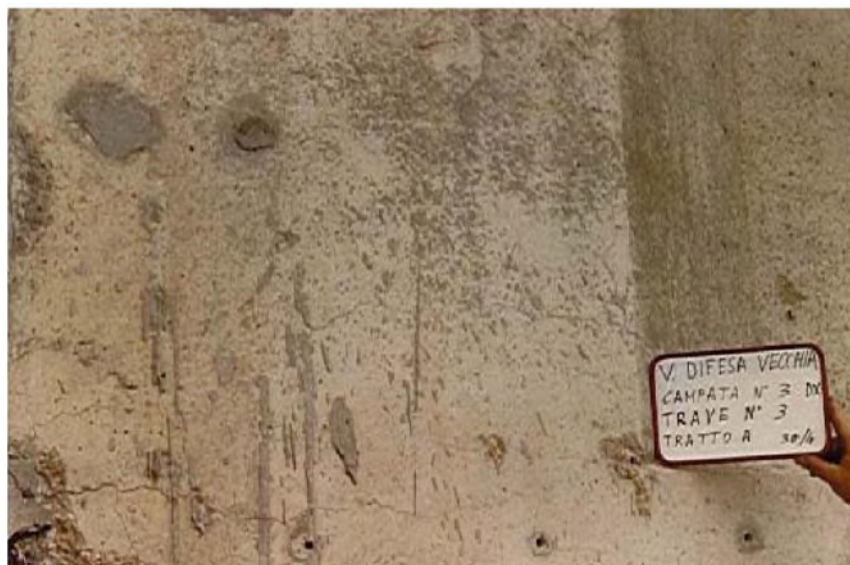
- ✓ **Lesioni capillari ancoraggi:** si presentano superficiali, corte e ravvicinate in corrispondenza degli ancoraggi;

- ✓ scarsità armatura ripartizione, messa in evidenza da infiltrazione acqua;

Intervento di sigillatura lesioni capillari (vedi schede difetto 1):

- ✓ Preparazione del supporto mediante sabbiatura o idrosabbiatura estensione al 100% delle superfici;
- ✓ Rasatura con malta, cementizia, polimero modificata, di "tipo MR1", per rasature fine per uno spessore di 3 mm, premiscelata, tixotropica, bicomponente estensione al 20% delle superfici;
- ✓ Posa in opera di rivestimento protettivo tipo "PP", elastico a base poliuretanica, spess.250 micron (100% delle superfici) previa ravvivatura (80% superfici);

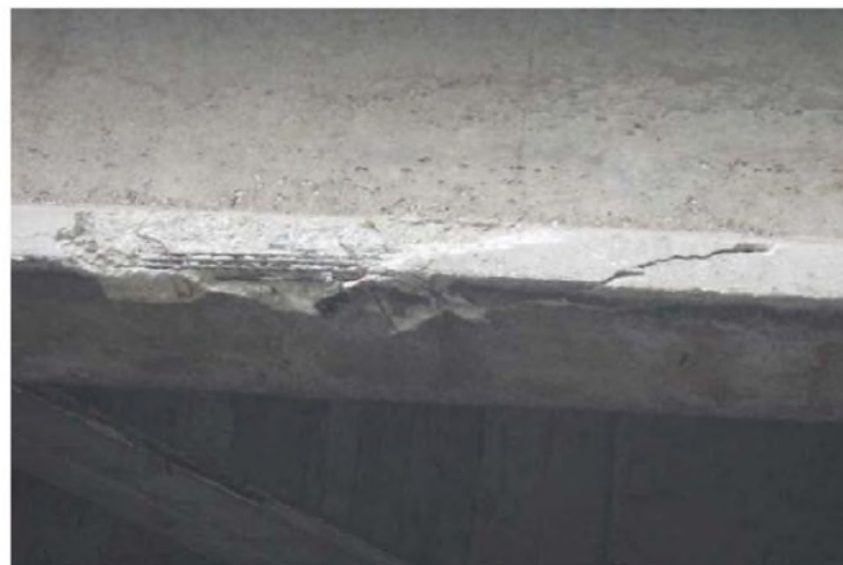
- ✓ Erosione calcestruzzo da parte di acque meteoriche, a volte collegata allo scarso copriferro nonché alla cattiva qualità del cls;

Intervento ripristino cls nella zona ammalorata (vedi schede difetto 1):

- ✓ Asportazione del calcestruzzo ammalorato tramite idrodemolizione meccanica nella zona ammalorata con particolare attenzione a non scoprire ulteriori tratti di fili/trefoli;
- ✓ Posa di nuova armatura lenta in acciaio in barre ad aderenza migliorata B450C e staffe eventualmente ammalorate;
- ✓ Posa di Malta MT1 o cassetta e getto mediante cls fibrorinforzato tipo "CF", estensione intervento 100%;

N.B. è necessario verificare le sollecitazioni agenti nella zona dell'ammaloramento considerando l'eventuale perdita localizzata di precompressione. In caso di esito negativo è necessario o ringrossare il bulbo localmente o applicare FRP

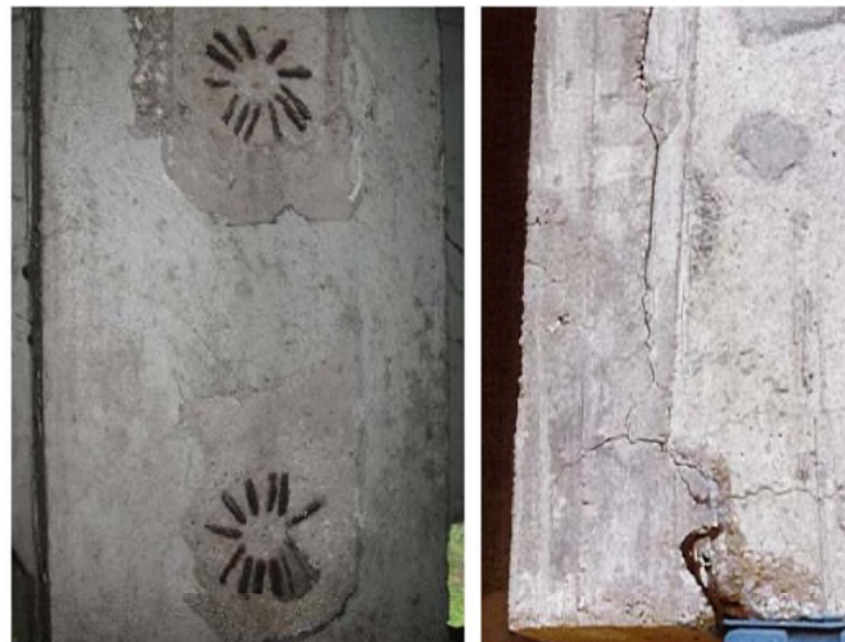
- ✓ **Testate di ancoraggio non sigillate:** testate dei cavi di precompressione scoperte e/o ossidate
- ✓ **Distacco tamponi testate:** si riferisce al cls lesionato o distaccato delle testate delle travi

- ✓ Mancata sigillatura ancoraggio o distacco della stessa per dilavamento;
- ✓ Ritiro del cls, movimenti delle travi sotto traffico o percolazioni dai giunti;
- ✓ Presenza di acqua nelle guaine o problemi progettuali di concentrazione di tensioni;
- ✓ Ossidazione guaine metalliche che provocano fessurazione cls
- ✓ Presenza vespai, ridotto spessore o scarsa qualità cls di ricoprimento;
- ✓ Penetrazione acqua nelle guaine che causano prima la disgregazione della malta di iniezione e poi il disfacimento della guaina oppure urti.

Testate non sigillate Distacco tamponi testate

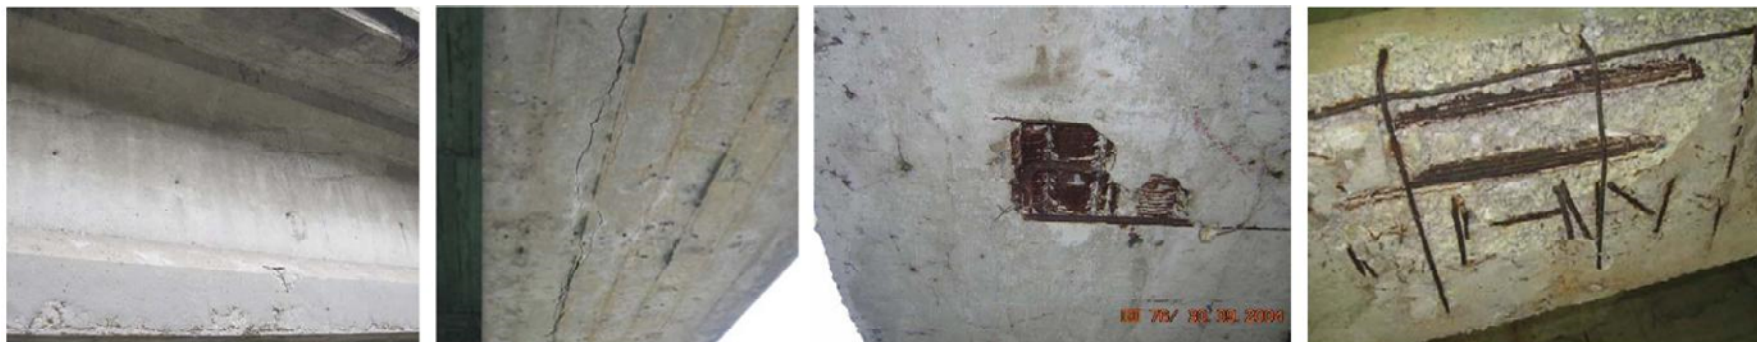
- ✓ **Lesioni su anima lungo le travi:** le stesse riproducono posizione cavi (soprattutto in zona appoggi) e sono evidenziate da macchie d'umidità
- ✓ **Lesioni lungo suolo del bulbo:** le stesse riproducono posizione cavi (soprattutto in mezzzeria) accompagnate da umidità e talvolta stalattiti
- ✓ **Guaine in vista:** indipendentemente dalla causa

- ✓ **Guaine degradate e fili ossidati:** corrosione e/o rottura delle guaine con ossidazione di fili e trefoli

Lesione su anima Lesioni sul bulbo Guaine in vista Guaine degradate e fili ossidati in vista

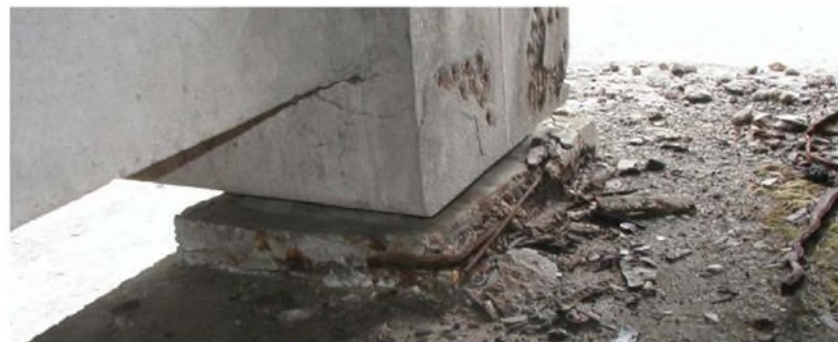
- ✓ **Cls mediamente ammalorato – degrado compreso tra 5 e 40 mm:** in questo caso gli ammaloramenti possono interessare zone limitate dei singoli elementi strutturali (ammaloramenti localizzati), o riguardare la totalità delle strutture. La profondità del degrado può essere tale da interessare tutto o parte del copriferro fino a coinvolgere anche l'armatura;

Ammaloramento calcestruzzi

- ✓ **Ripristino di calcestruzzo lievemente ammalorato con rasatura;**
- ✓ **Ripristino di calcestruzzo mediamente ammalorato con malta MT1 sp 5 cm;**
- ✓ **Ripristinodi calcestruzzo profondamente ammalorato mediante incamiciatura sp. 8 cm:**

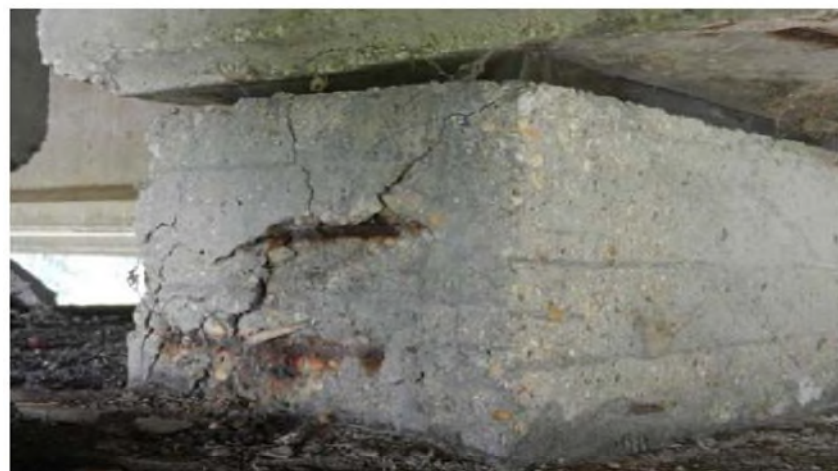
- ✓ **Lesioni da schiacciamento:** specifico per i baggioli ed evidenziato da lesioni a 45° con eventuali distacchi di calcestruzzo;

Lesioni da schiacciamento

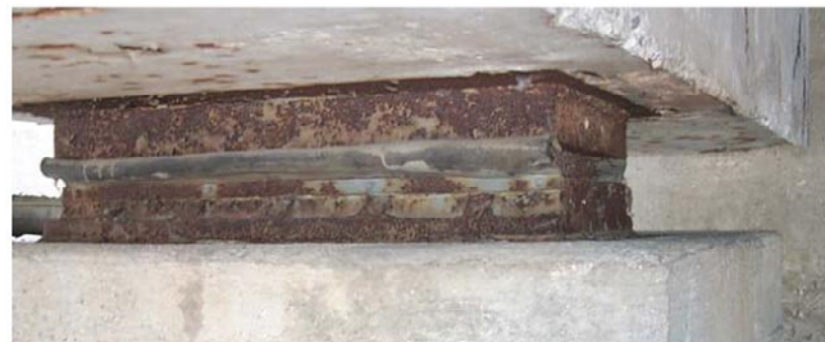
- 1 **Ossidazione:** degrado dello stato superficiale di acciaio con perforazione della verniciatura protettiva, ammaloramento superficiale riduzione spessore delle lastre d'acciaio inferiori al 5%;
- 1 **Corrosione:** riduzione spessore delle lastre d'acciaio superiori al 5%;
- 1 **Fuori piombo permanente dei pendoli:** posizione permanente di non verticalità al variare delle stagioni o manifestazione di un fuori piombo eccessivo;

Apparecchio ossidato

- 1 **Sabbatura a metallo bianco** delle superfici in acciaio dell'apparecchio di appoggio;
- 1 **Verniciatura** protettiva delle superfici in acciaio;

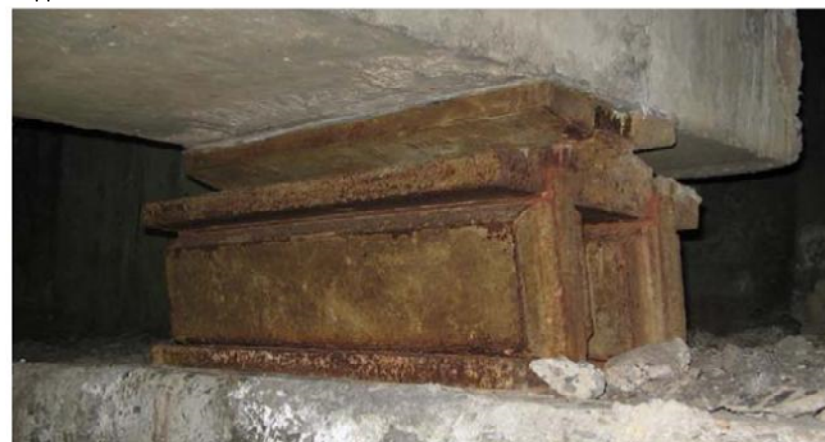
Apparecchio fuori piombo

N.B. Nel caso di pendolo fuori piombo eventuale riposizionamento dello stesso con l'utilizzo di martinetti

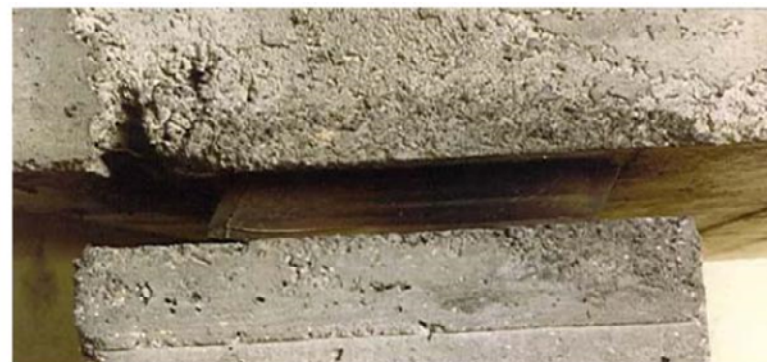
- ✓ **Invecchiamento neoprene:** screpolature superficiali, lesioni ed irregolarità;
- ✓ **Deformazione orizzontale neoprene:** deformazione sezione, distacco o scorrimento;
- ✓ **Schiacciamento e fuoriuscita neoprene:** diminuzione spessore, rifluimento e rotture.

- ✓ Età, usura ed escursioni termiche;
- ✓ Ossidazione lamierini;
- ✓ Deformazione permanente dovuta alla mancata rotazione ed aumento attriti;
- ✓ Posizionamento non corretto e movimenti anomali in esercizio;
- ✓ Dimensionamento non corretto, corrosione, fatica.

Deformazione neoprene

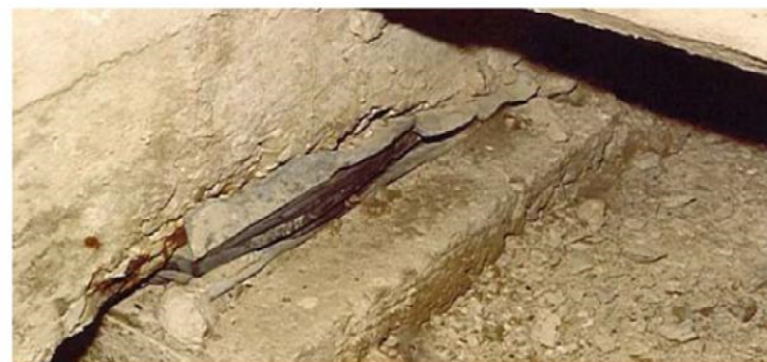
Fuori uscita neoprene

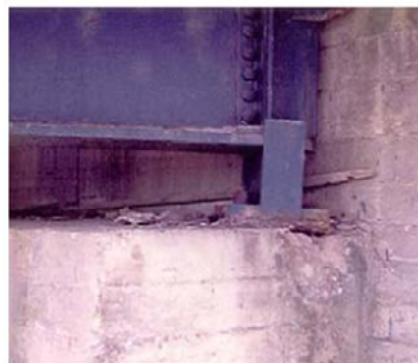
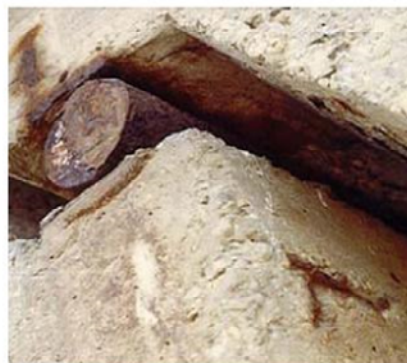
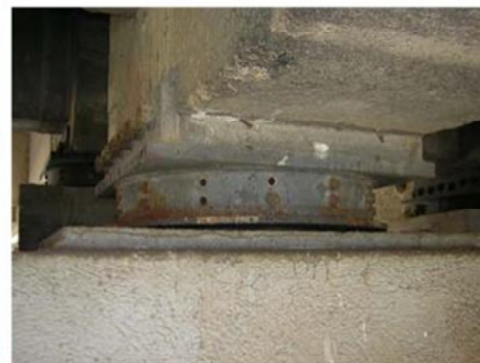
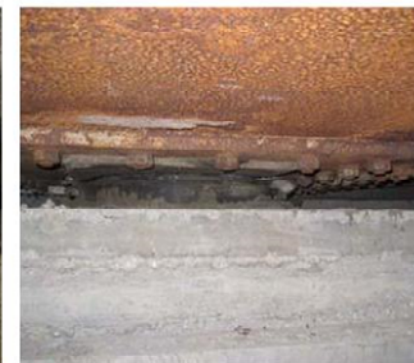
- ✓ **Deformazione piastre:** deformazione nel proprio piano o perdita di posizione orizzontale;
- ✓ **Ovalizzazione rulli.**

- ✓ **Bulloni e perni allentati/tranciati:** deformazione e/o rottura bulloni e perni;
- ✓ **Deterioramento teflon:** fuoriuscita, distacco, schiacciamento e rifluimento.

Deformazione piastre Ovalizzazione rullo Bulloni tranciati Deterioramento teflon

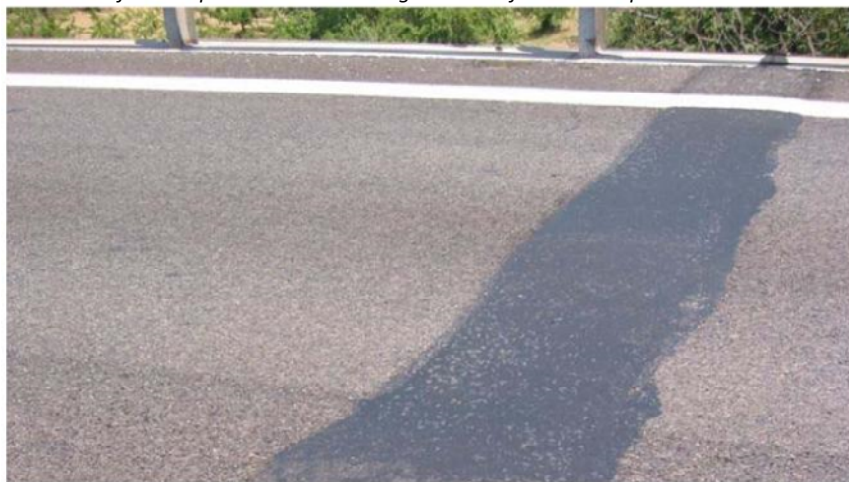
✓ **Descrizione:** il difetto riguarda i giunti la cui continuità è realizzata con un tampone in asfalto colato o altro materiale con analoghe caratteristiche; si presenta come una rottura della superficie del tampone.

✓ dipende principalmente dalla scelta non idonea del materiale del tampone (privo delle caratteristiche di elasticità richieste), dalla sua non corretta posa in opera o dal suo deterioramento per usura del traffico. Talvolta può essere connesso a movimenti delle fondazioni o a dimensionamento non corretto in relazione alla luce degli impalcati.

Deformazione giunto a tampone Distacco giunto a tampone

- ✓ Rifacimento del giunto per la sola estensione del difetto;

- ✓ Rifacimento completo del giunto per l'intera lunghezza, limitato ai primi 5 cm di spessore;

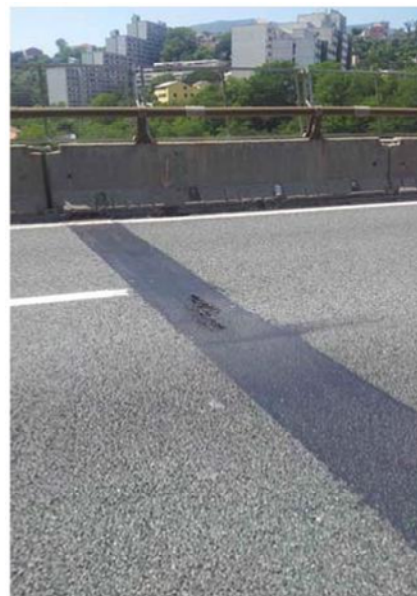
Rottura localizzata del giunto a tampone

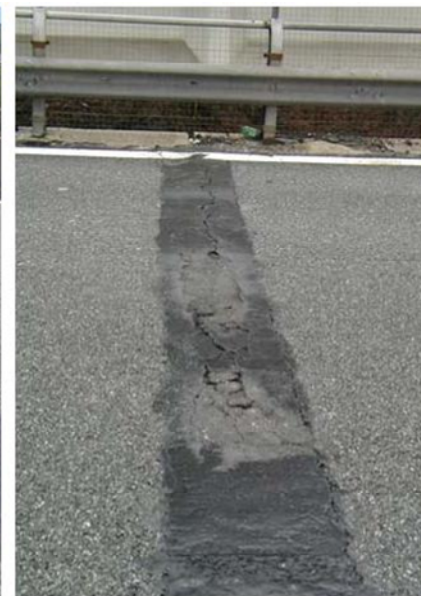
Rottura estesa del giunto a tampone

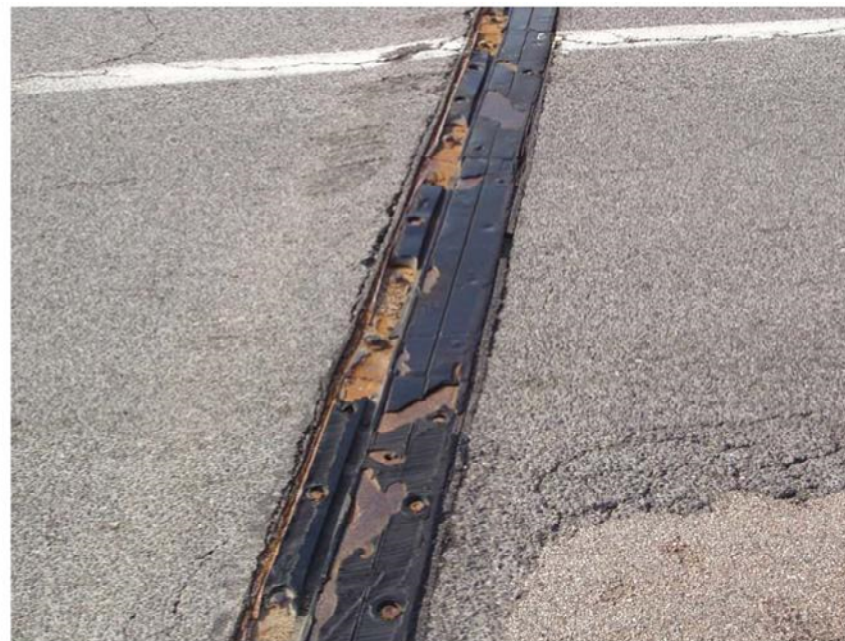
✓ **Descrizione:** il difetto riguarda gli elementi che garantiscono la continuità dei giunti, quali: profilati di neoprene, mattonelle di neoprene armato o non, pettini metallici, ecc. Vanno escluse le rotture dei tamponi in asfalto colato (o in materiale di analoghe caratteristiche), dei massetti e dei profilati metallici. Si presenta con lesioni, rotture, distacchi o porzioni mancanti, ecc.

✓ **Cause:** dipende dalla non corretta posa in opera o dal deterioramento dei materiali per usura del traffico e comunque da un ritardato intervento di manutenzione.

Rottura totale del giunto acciaio - gomma

- ✓ Rifacimento del giunto per la sola estensione del difetto;

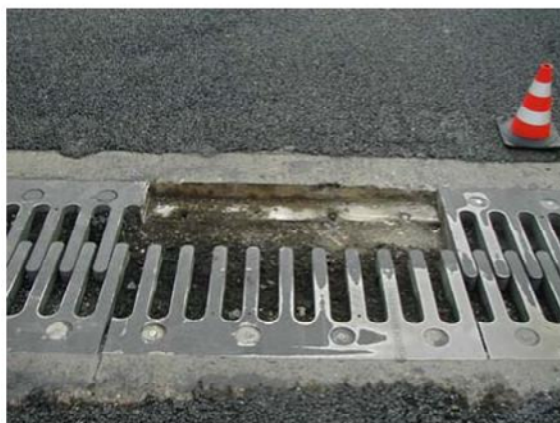
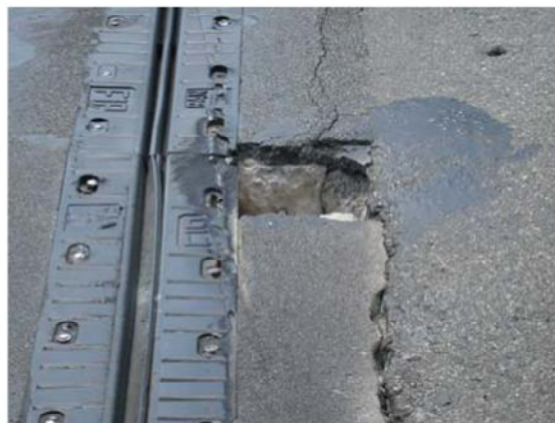
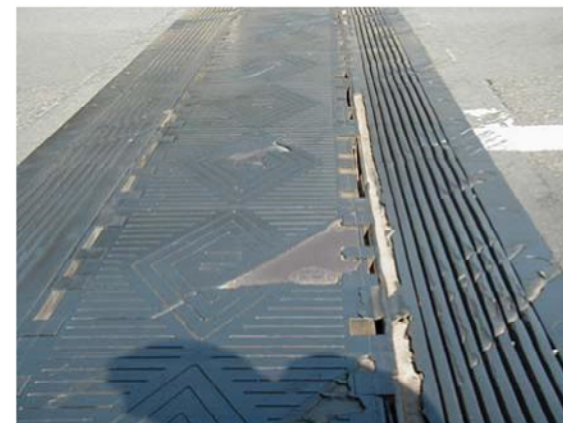
Rottura parziale giunto a pettine Distacco massetto Distacco rivestimento in gomma

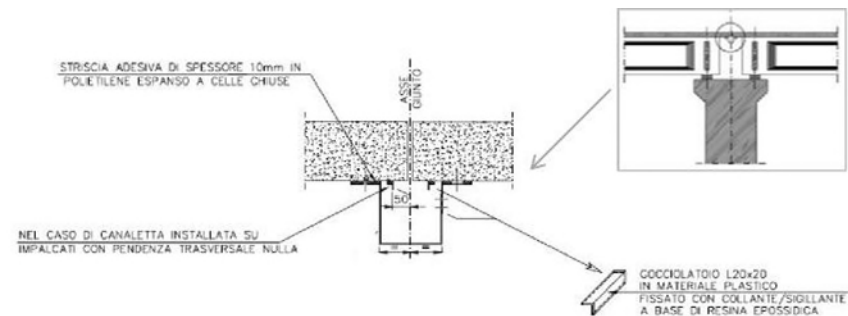
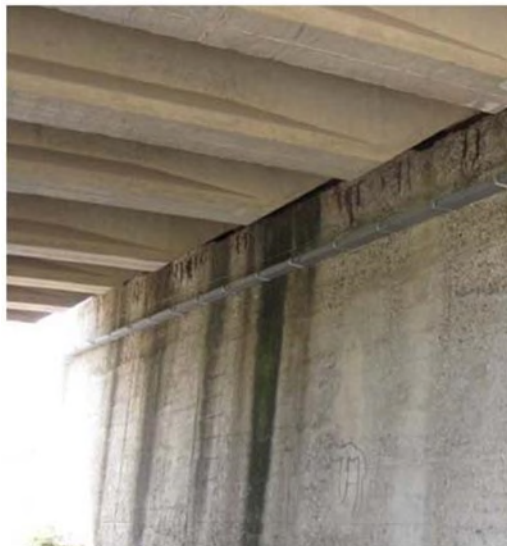
CLS dilavato Percolazioni in zona giunto

Per la soluzione della problematica con sostituzione del giunto si rimanda a quanto previsto nei paragrafi «Giunti a tampone», «Giunti acciaio-gomma»

Nei casi in cui si riscontri l'attrezzatura di giunto assente o permeabile si può prevedere l'installazione di canalette sotto il giunto per lo smaltimento delle acque, al fine di salvaguardare le strutture sottostanti.

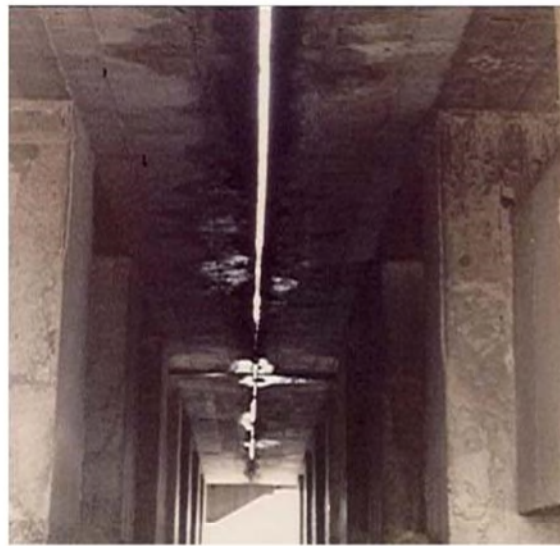
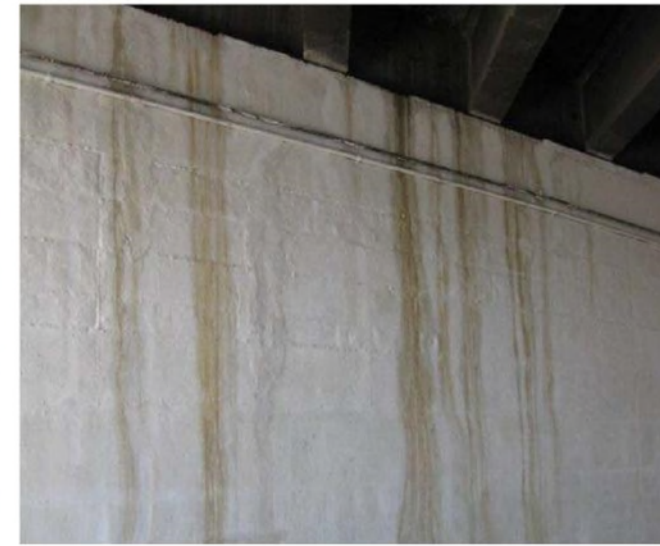
Tracce di scolo
