## Interventi specifici su Pile Snelle

## Protezione con Verniciatura Trave in Acciaio - Caratteristiche difetto e tecniche di intervento

## Zona cerniere cavalcavia struttura mista - Caratteristiche difetto

## Caratteristiche difetti

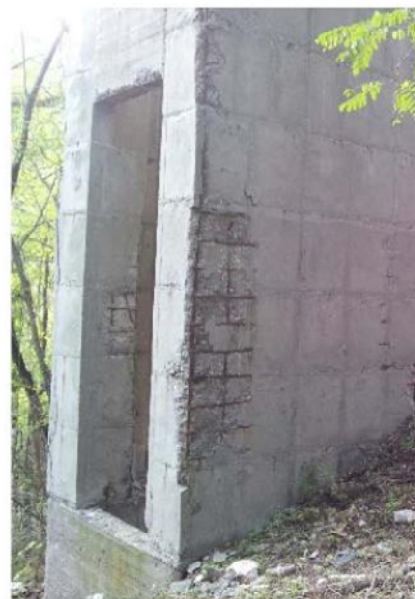
- ✓ **Cls mediamente ammalorato - degrado compreso tra 5 e 40 mm:** in questo caso gli ammaloramenti possono interessare zone limitate dei singoli elementi strutturali (ammaloramenti localizzati), o riguardare la totalità delle strutture. La profondità del degrado può essere tale da interessare tutto o parte del copriferro fino a coinvolgere anche l'armatura;

- ✓ **Cls profondamente ammalorato - degrado oltre i 40 mm:** in questo caso l'ammaloramento coinvolge ampie aree del manufatto, si interessano quasi sicuramente le armature, e l'intervento assume rilevanza strutturale;

Cls in distacco con armatura scoperta

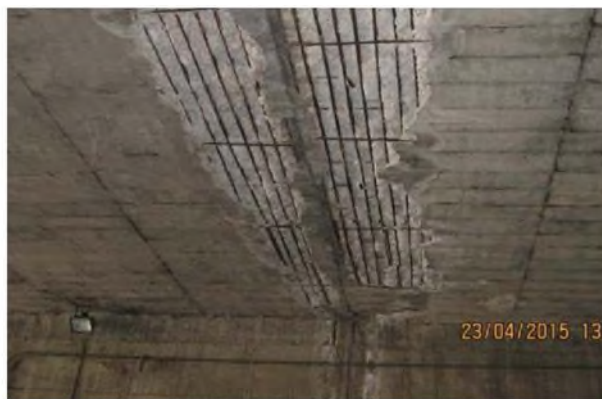
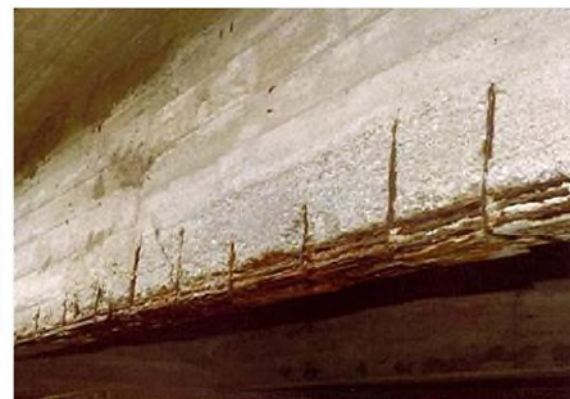
- ✓ **Descrizione:** lo "scoprimento" dell'armatura indica la mancanza del cls di ricopertura e quindi spesso compare abbinato ai difetti del cls; l'ossidazione dell'armatura è una diretta conseguenza dello scoprimento.
- ✓ **Cause:** la mancanza di ricopertura è causata dal deterioramento del cls oppure da errori in fase esecutiva o da cause accidentali; l'ossidazione è causata dal contatto con l'aria e facilitata dalla presenza di acqua; è da notare che nel caso di cls porosi in ambienti aggressivi (carbonatazione) è l'ossidazione dell'armatura che rigonfiando genera il distacco del cls e quindi lo scoprimento.

quando l'ossidazione dei ferri di armatura delle strutture in c.a. supera lo strato superficiale, si parla di una riduzione di sezione delle barre. Va ovviamente riportata in questo difetto anche la rottura dei ferri, rappresentando lo stadio ultimo di riduzione di sezione.

Armatura scoperta e ossidata Armatura scoperta con voto 40 Riduzione di sezione armatura

#### **Ripristino di cls degradato con armatura scoperta con malta MT1 sp 5 cm:**

- ✓ Asportazione del calcestruzzo ammalorato tramite idrodemolizione per uno spessore pari a 5 cm estensione al 30% delle superfici, comprensivo di sabbiatura riposizionamento dell'armatura scoperta;
- ✓ Passivazione dei ferri di armatura eseguita mediante applicazione di malta cementizia monocomponente penetrabile a base di leganti idraulici, polveri silicee, inibitori di corrosione e dispersione di polimeri acrilici;
- ✓ Ripristino con Malta cementizia tipo MT1, spessore pari a 5 cm ed estensione al 30% delle superfici;
- ✓ Ravvivatura delle superfici non soggette a ripristino (70% delle superfici);
- ✓ Applicazione di protettivo filmogeno tipo PP (100% delle superfici); **Intervento D:**

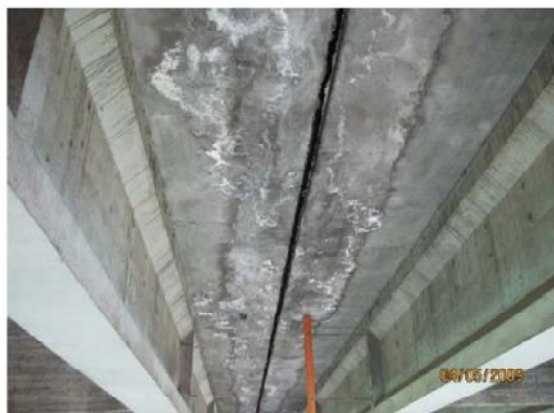
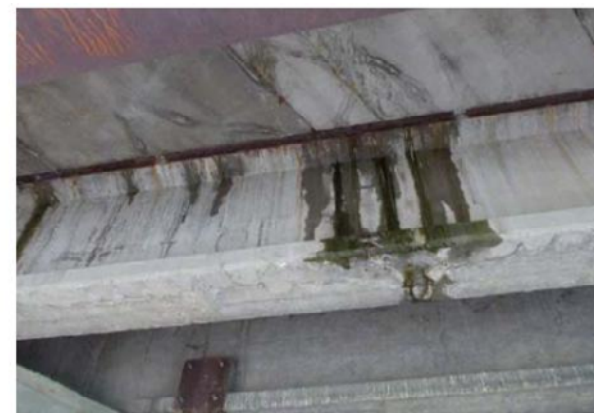
✓ **Efflorescenze:** il difetto si presenta come delle macchie o come dei cordoni bianchi sulla superficie del cls, generalmente all'intradosso delle strutture. La colorazione bianca è dovuta al fatto che le efflorescenze sono costituite dalla sedimentazione di carbonato di calcio.

✓ **Cause:** il difetto è generato dal passaggio di acqua aggressiva o attraverso il cls (per porosità o lesioni) o, più raramente, sulla sua superficie ed è dovuto a fenomeni locali di carbonatazione.

✓ **Macchie di umidità:** la presenza di umidità penetrata attraverso il cls, è tipica degli elementi orizzontali (ad es. le solette) anche se talvolta è presente sulle pareti verticali per particolari percorsi trovati dall'acqua (ad es. per la presenza di sacche di acqua a tergo delle spalle o di pile cave). oltre la porosità del materiale, sono concause la mancata od imperfetta impermeabilizzazione, le irregolarità dello smaltimento delle acque, la imperfetta tenuta dei giunti.

✓ **Tracce di scolo:** difetto generato dal ripetuto passaggio dell'acqua sulla superficie dell'elemento interessato; è un difetto tipico delle pareti verticali, ma è rilevabile anche in strutture orizzontali, come ad esempio gli sbalzi di soletta, quando l'acqua proveniente dal coronamento ristagna al loro intradosso. Tra le cause la mancata od imperfetta impermeabilizzazione, le irregolarità dello smaltimento delle acque, la imperfetta tenuta dei giunti, ed altre legate a particolari esecutivi come l'assenza di gocciolatoi.

Efflorescenze su sbalzo Macchie di umidità su soletta Tracce di scolo su travi

- ✓ Asportazione del calcestruzzo ammalorato tramite idrodemolizione per uno spessore pari a 3 cm estensione al 20% delle superfici;
- ✓ Ripristino con Malta cementizia tipo MT1, premiscelata, tixotropica, ad espansione contrastata in aria, contenente fibre sintetiche poliacrilonitrili e fibrorinforzata con fibre inorganiche flessibili caratterizzate da lunghezza 12 mm, per uno spessore pari a 3 cm ed estensione al 20% delle superfici;
- ✓ Ravnatura delle superfici non soggette a ripristino (80% delle superfici);
- ✓ Applicazione di protettivo filmogeno tipo PP (100% delle superfici); *N.B.*

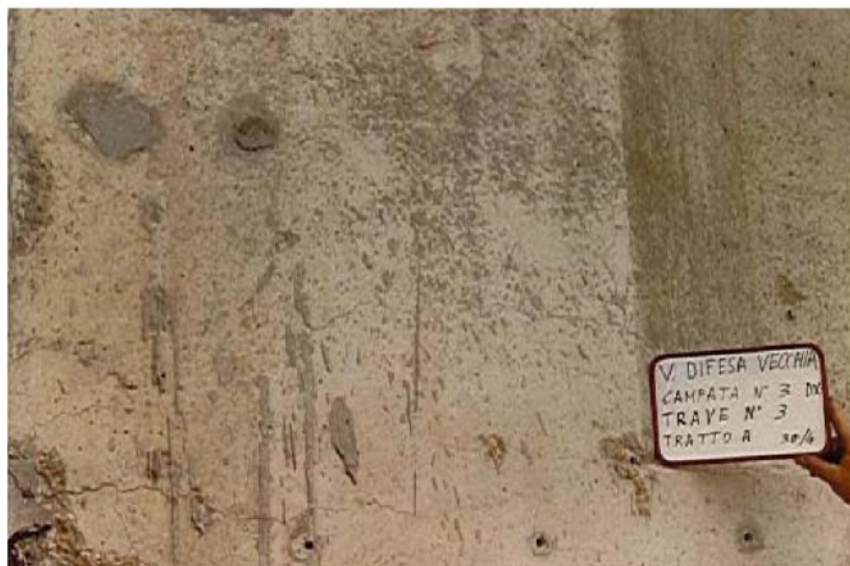
- ✓ **Lesioni capillari ancoraggi:** si presentano superficiali, corte e ravvicinate in corrispondenza degli ancoraggi;

- ✓ scarsità armatura ripartizione, messa in evidenza da infiltrazione acqua;

#### Intervento di sigillatura lesioni capillari (vedi schede difetto 1):

- ✓ Preparazione del supporto mediante sabbiatura o idrosabbiatura estensione al 100% delle superfici;
- ✓ Rasatura con malta, cementizia, polimero modificata, di "tipo MR1", per rasature fine per uno spessore di 3 mm, premiscelata, tixotropica, bicomponente estensione al 20% delle superfici;
- ✓ Posa in opera di rivestimento protettivo tipo "PP", elastico a base poliuretanica, spess.250 micron (100% delle superfici) previa ravvivatura (80% superfici);

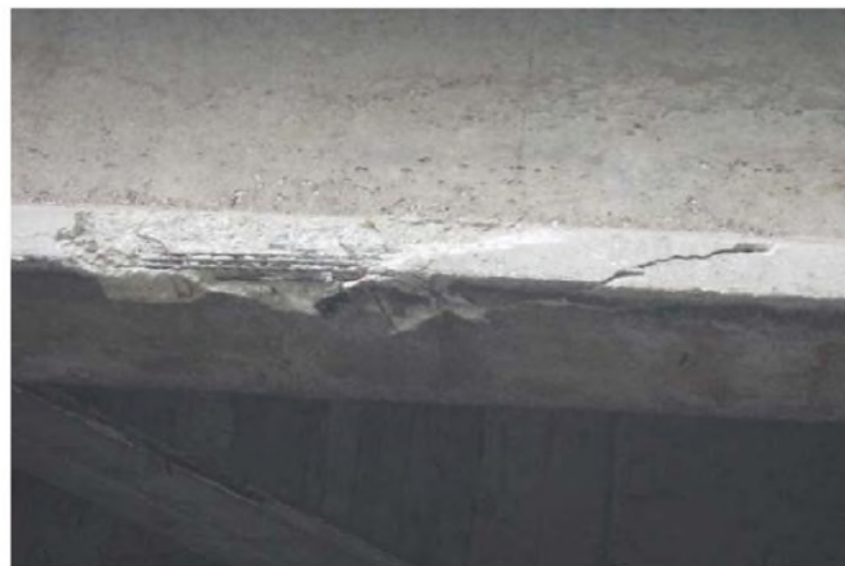
- ✓ Erosione calcestruzzo da parte di acque meteoriche, a volte collegata allo scarso copriferro nonché alla cattiva qualità del cls;

#### Intervento ripristino cls nella zona ammalorata (vedi schede difetto 1):

- ✓ Asportazione del calcestruzzo ammalorato tramite idrodemolizione meccanica nella zona ammalorata con particolare attenzione a non scoprire ulteriori tratti di fili/trefoli;
- ✓ Posa di nuova armatura lenta in acciaio in barre ad aderenza migliorata B450C e staffe eventualmente ammalorate;
- ✓ Posa di Malta MT1 o cassetta e getto mediante cls fibrorinforzato tipo "CF", estensione intervento 100%;

**N.B.** è necessario verificare le sollecitazioni agenti nella zona dell'ammaloramento considerando l'eventuale perdita localizzata di precompressione. In caso di esito negativo è necessario o ringrossare il bulbo localmente o applicare FRP

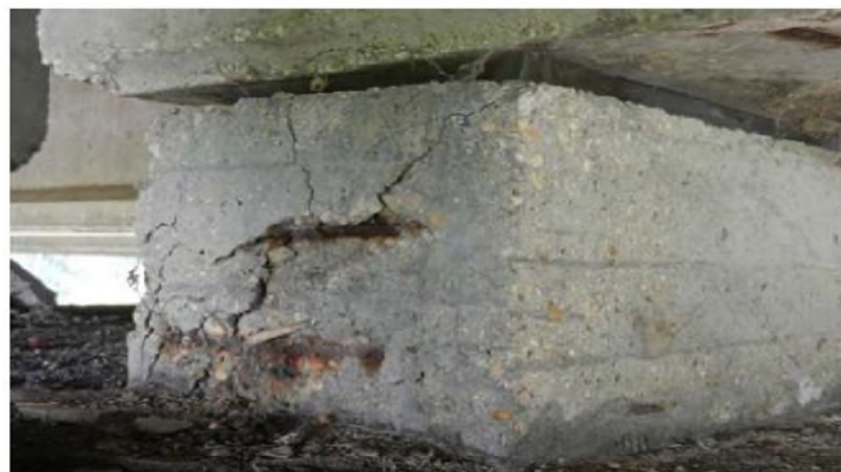
- ✓ **Lesioni da schiacciamento:** specifico per i baggioli ed evidenziato da lesioni a 45° con eventuali distacchi di calcestruzzo;

Lesioni da schiacciamento

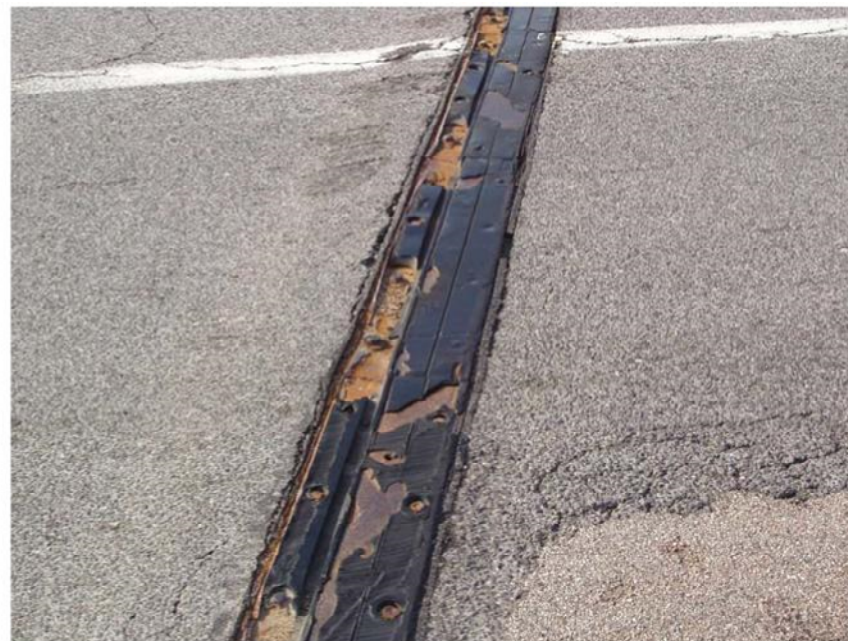
✓ **Descrizione:** il difetto riguarda gli elementi che garantiscono la continuità dei giunti, quali: profilati di neoprene, mattonelle di neoprene armato o non, pettini metallici, ecc. Vanno escluse le rotture dei tamponi in asfalto colato (o in materiale di analoghe caratteristiche), dei massetti e dei profilati metallici. Si presenta con lesioni, rotture, distacchi o porzioni mancanti, ecc.

✓ **Cause:** dipende dalla non corretta posa in opera o dal deterioramento dei materiali per usura del traffico e comunque da un ritardato intervento di manutenzione.

Rottura totale del giunto acciaio - gomma

- ✓ Rifacimento del giunto per la sola estensione del difetto;

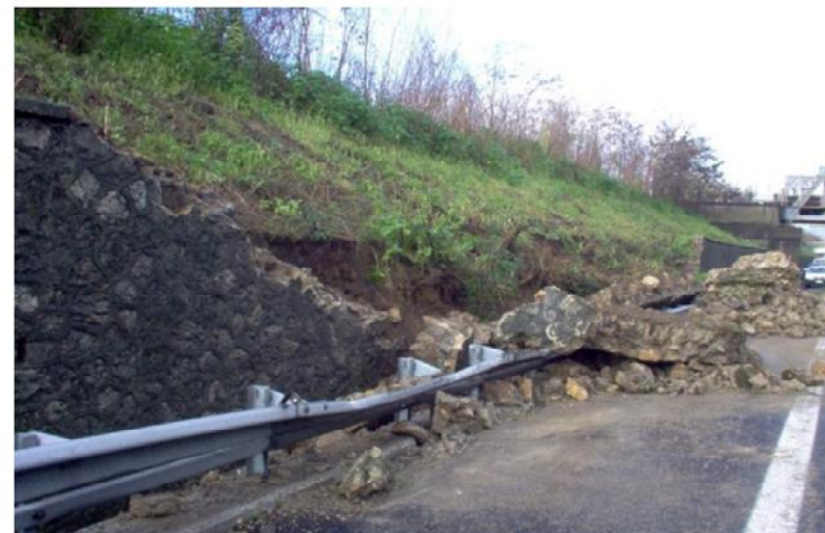
A1 km 581 Sud – crollo muro in pietrame esistente e ricostruzione muro in c.a.

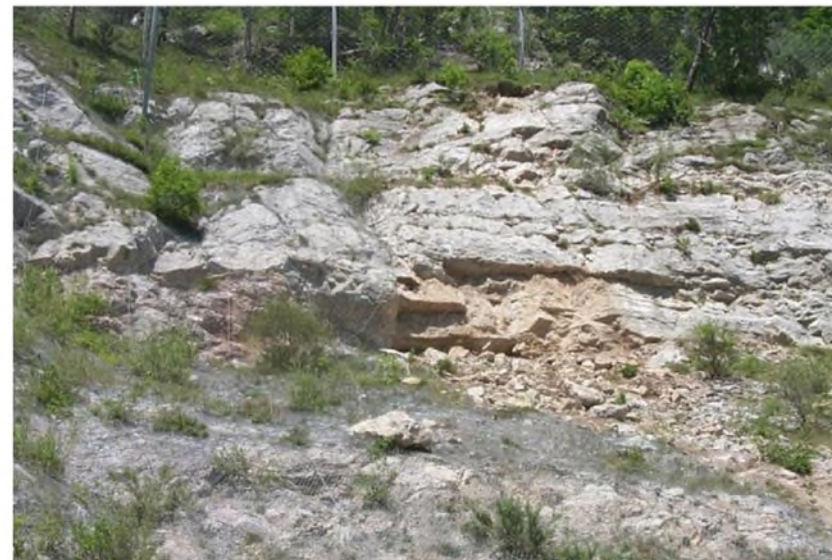
Pareti in roccia con distacco materiale lapideo
