AUTOSTRADA A23: UDINE - TARVISIO

LAVORI DI RIPRISTINO DEL PONTE SUL RIO GLAGNÒ

PROGETTO ESECUTIVO

Relazione generale descrittiva

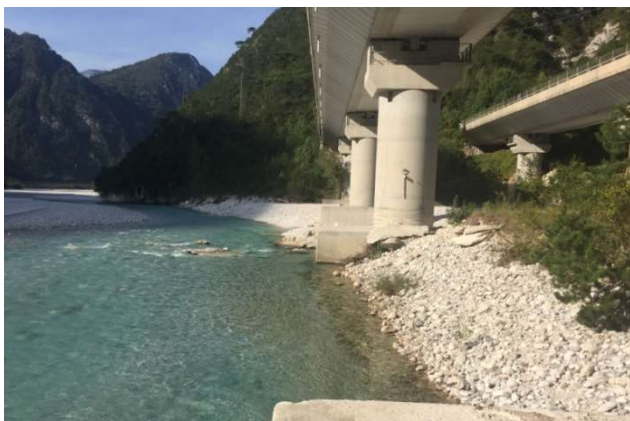
Fig. 2 - Vista della pila n.4 dx con fenomeni di erosione alla base del plinto

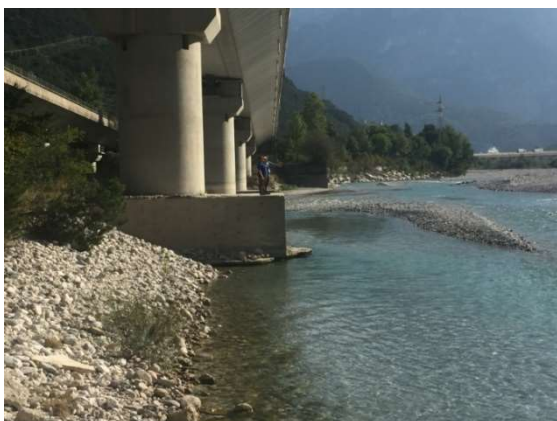
Fig. 3 - Vista della pila n.3 dx

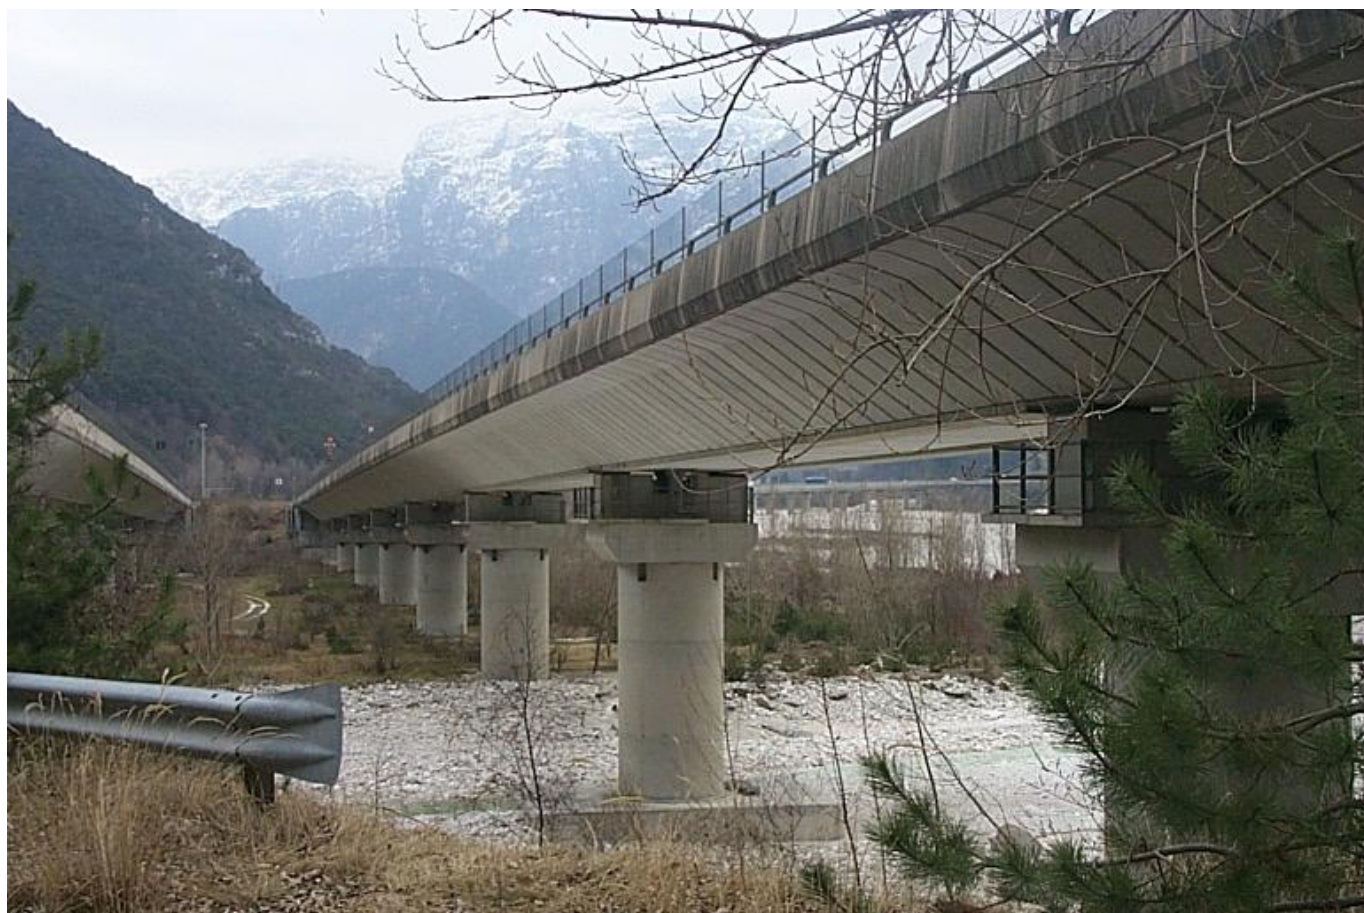
foto erosione f fella

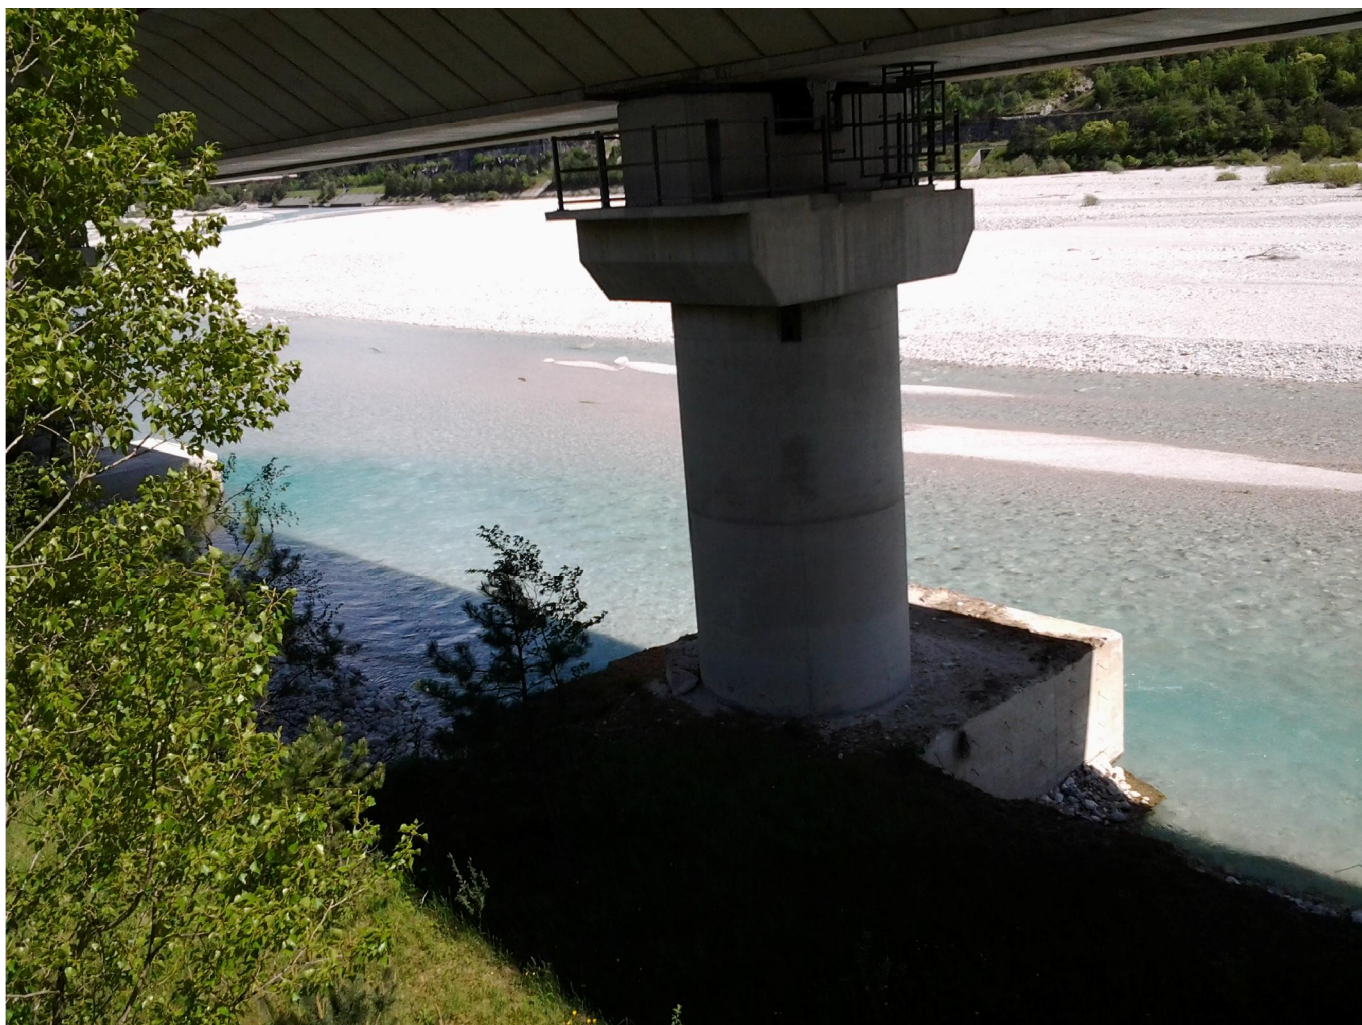
foto erosione Carr dx f fella

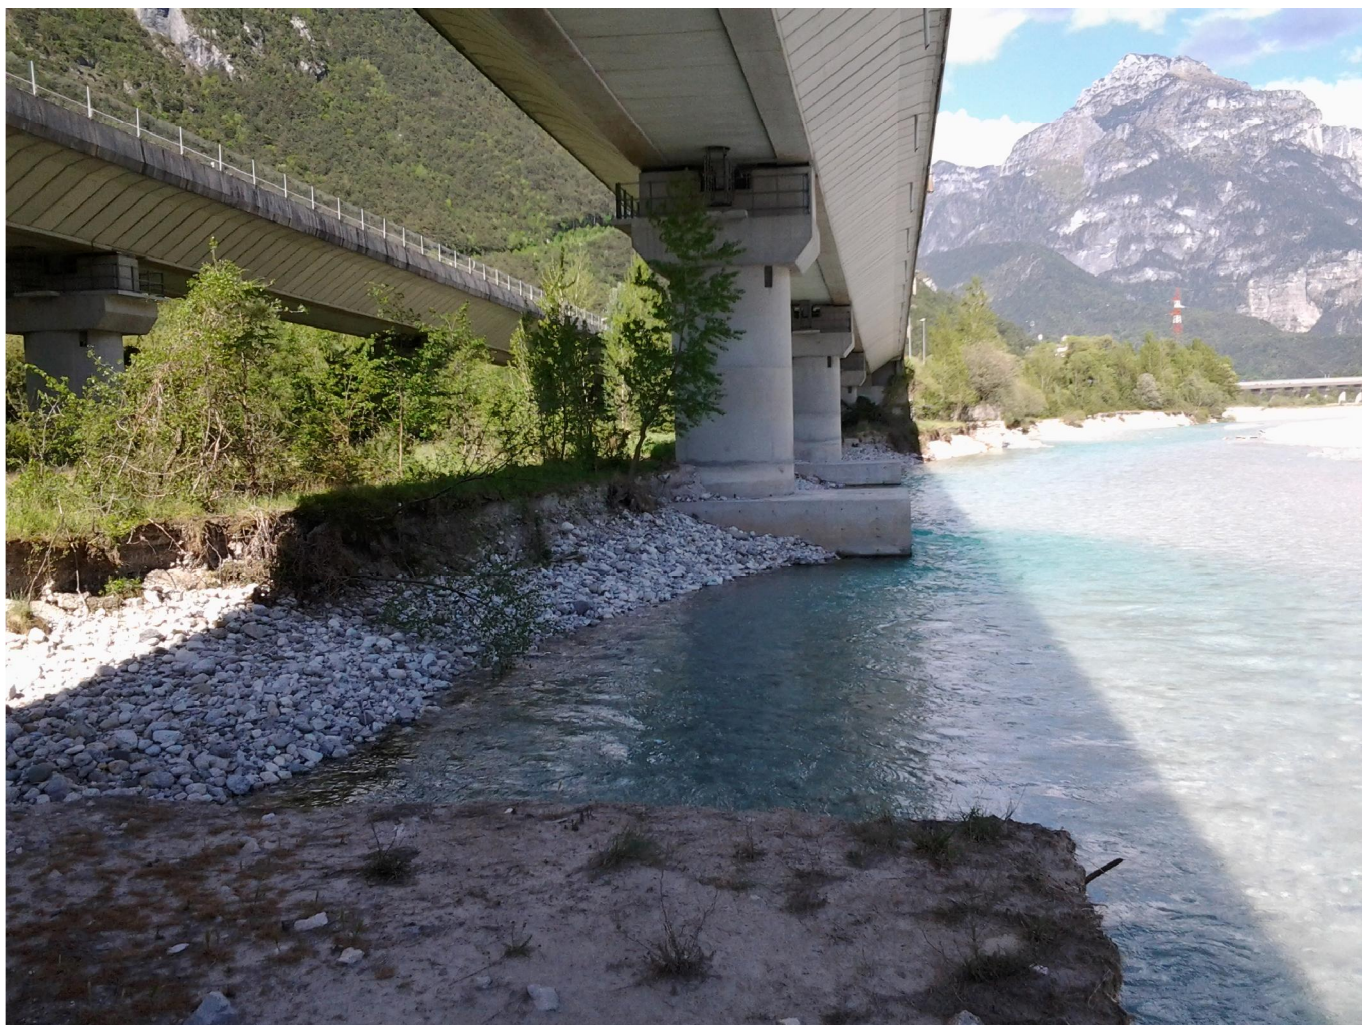
fondazione pila n 6

Difetto: 2 scalzamento fondazione

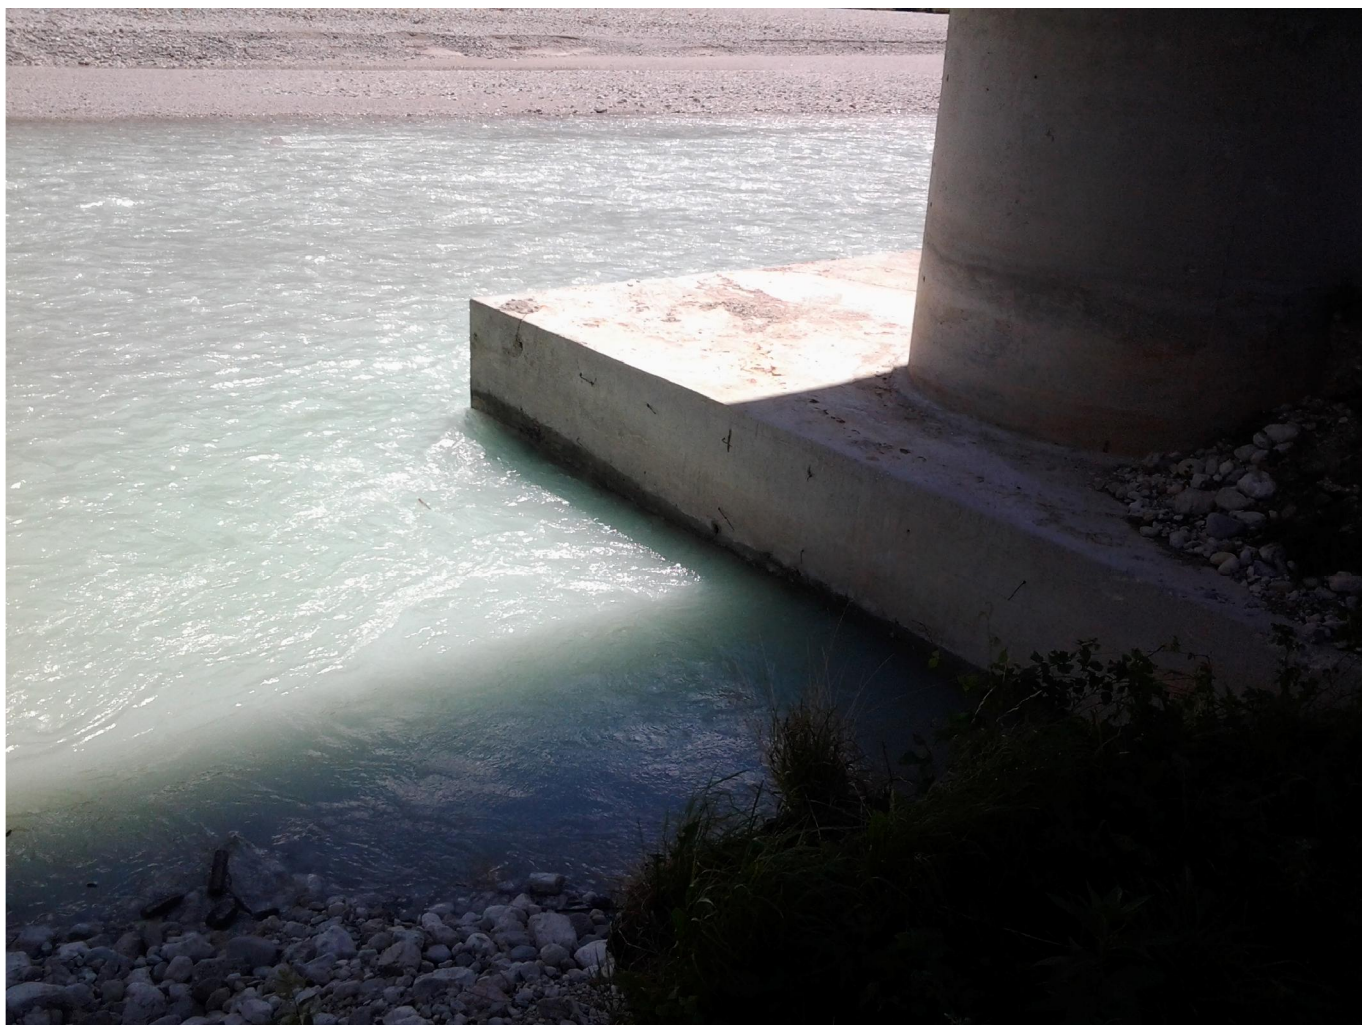
fondazione pila n 6

Difetto: 2 scalzamento fondazione

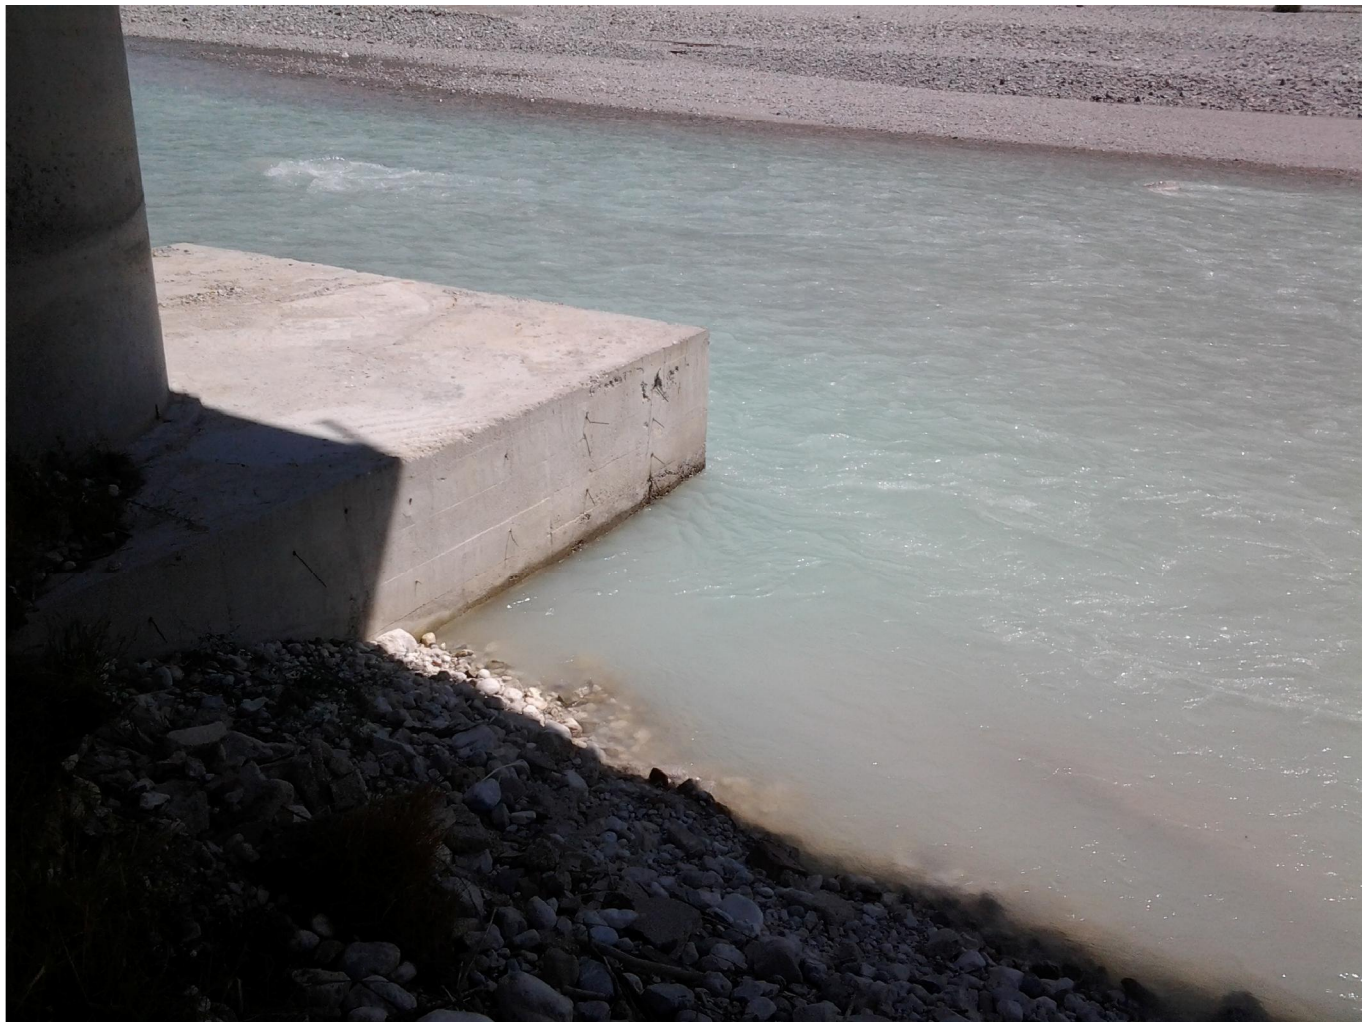
fondazione pila n 5

Difetto: 2 scalzamento fondazione

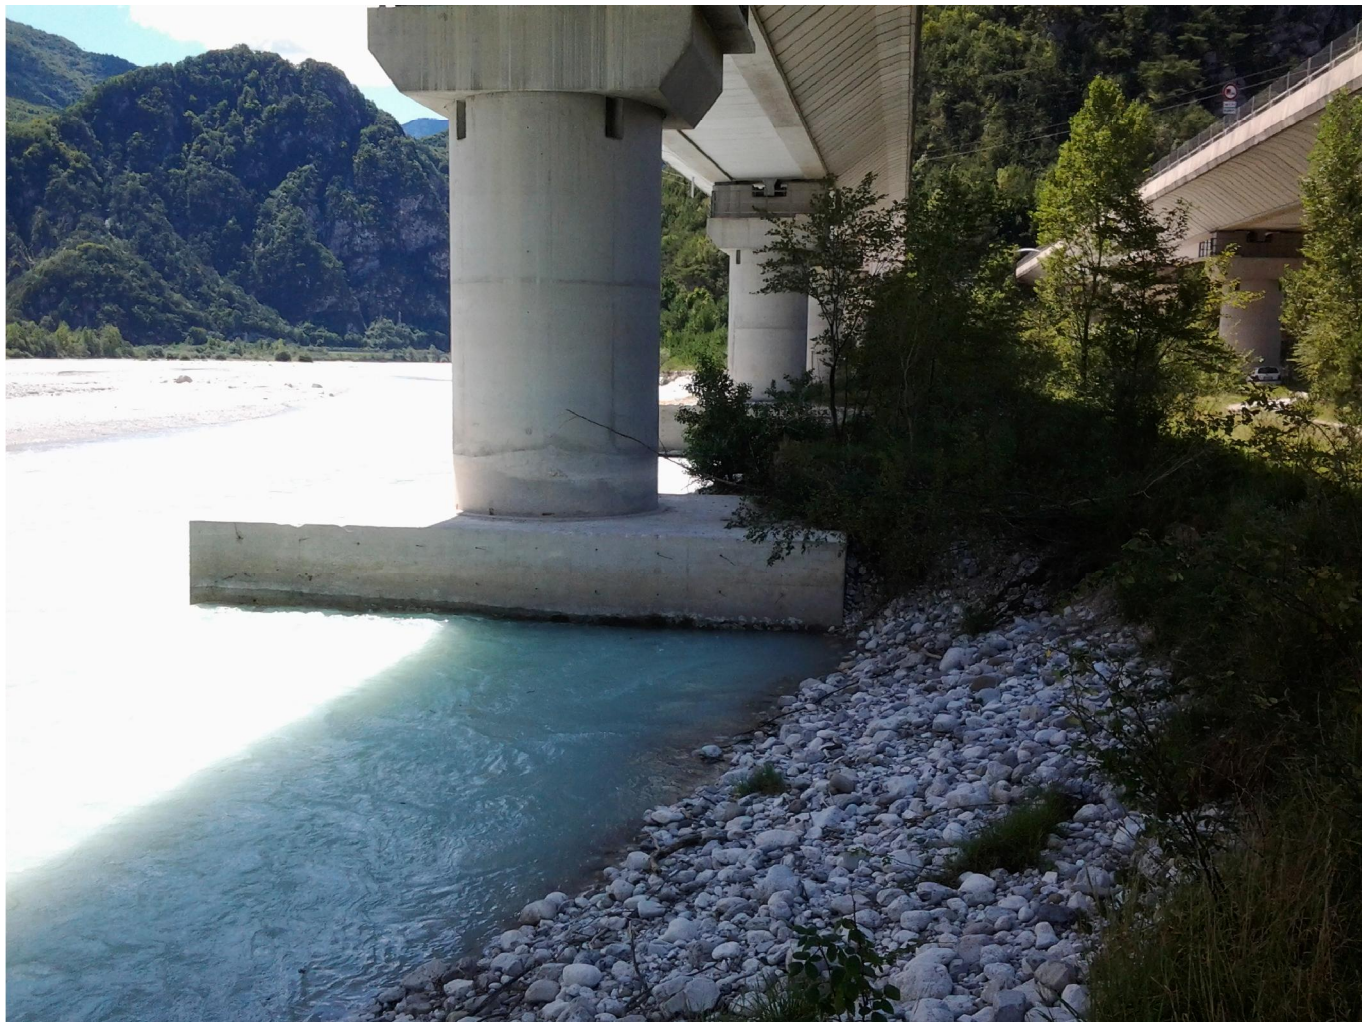
fondazione pila n 5

Difetto: 2 scalzamento fondazione

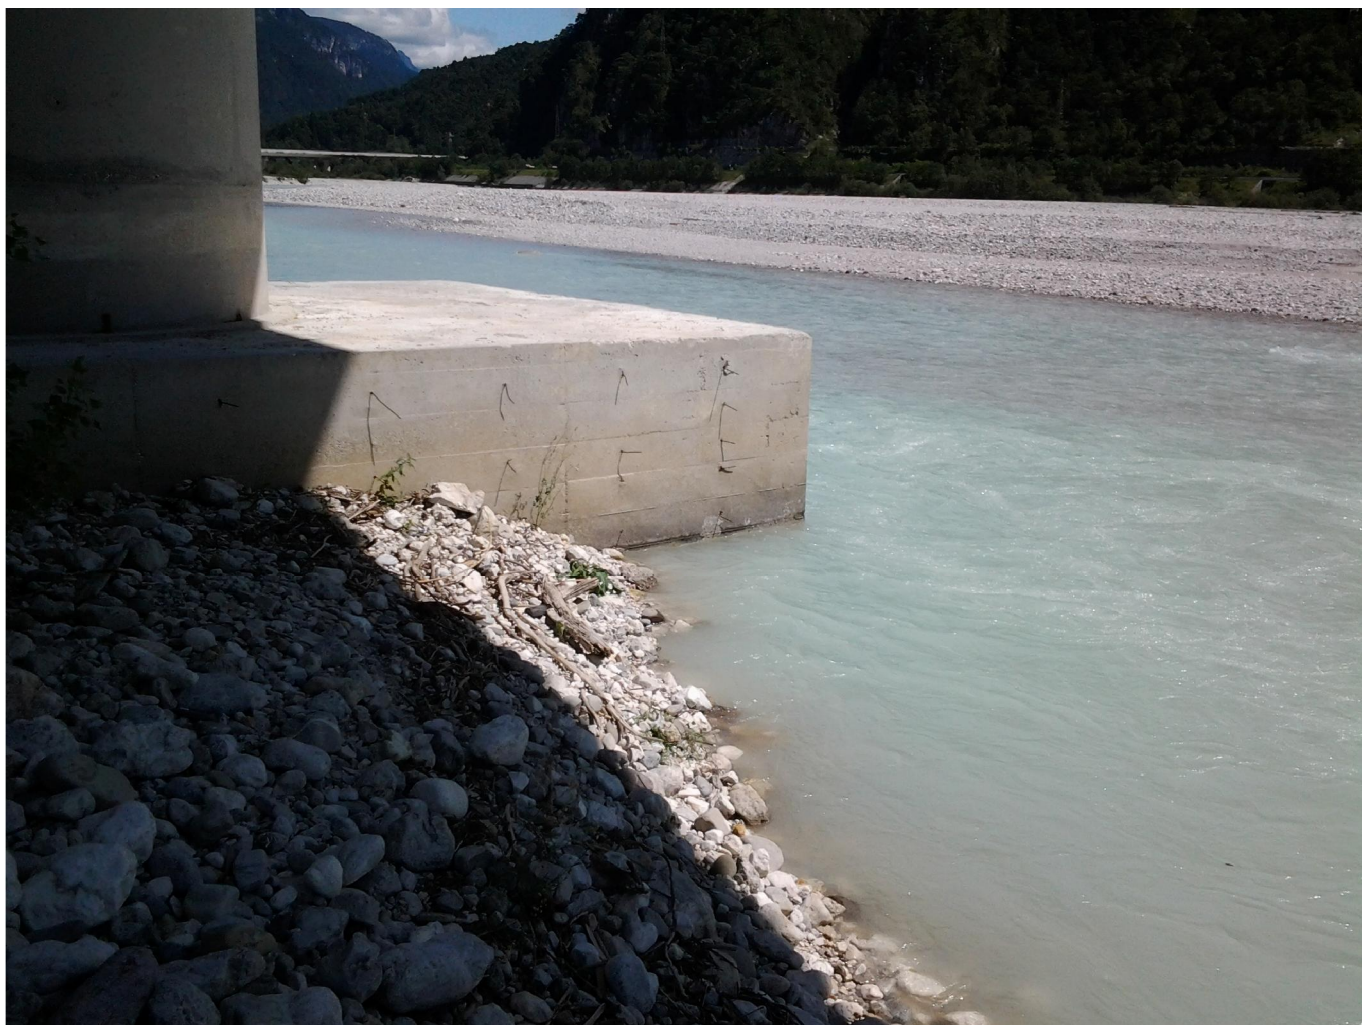
fondazione pila n 3

Difetto: 2 scalzamento fondazione

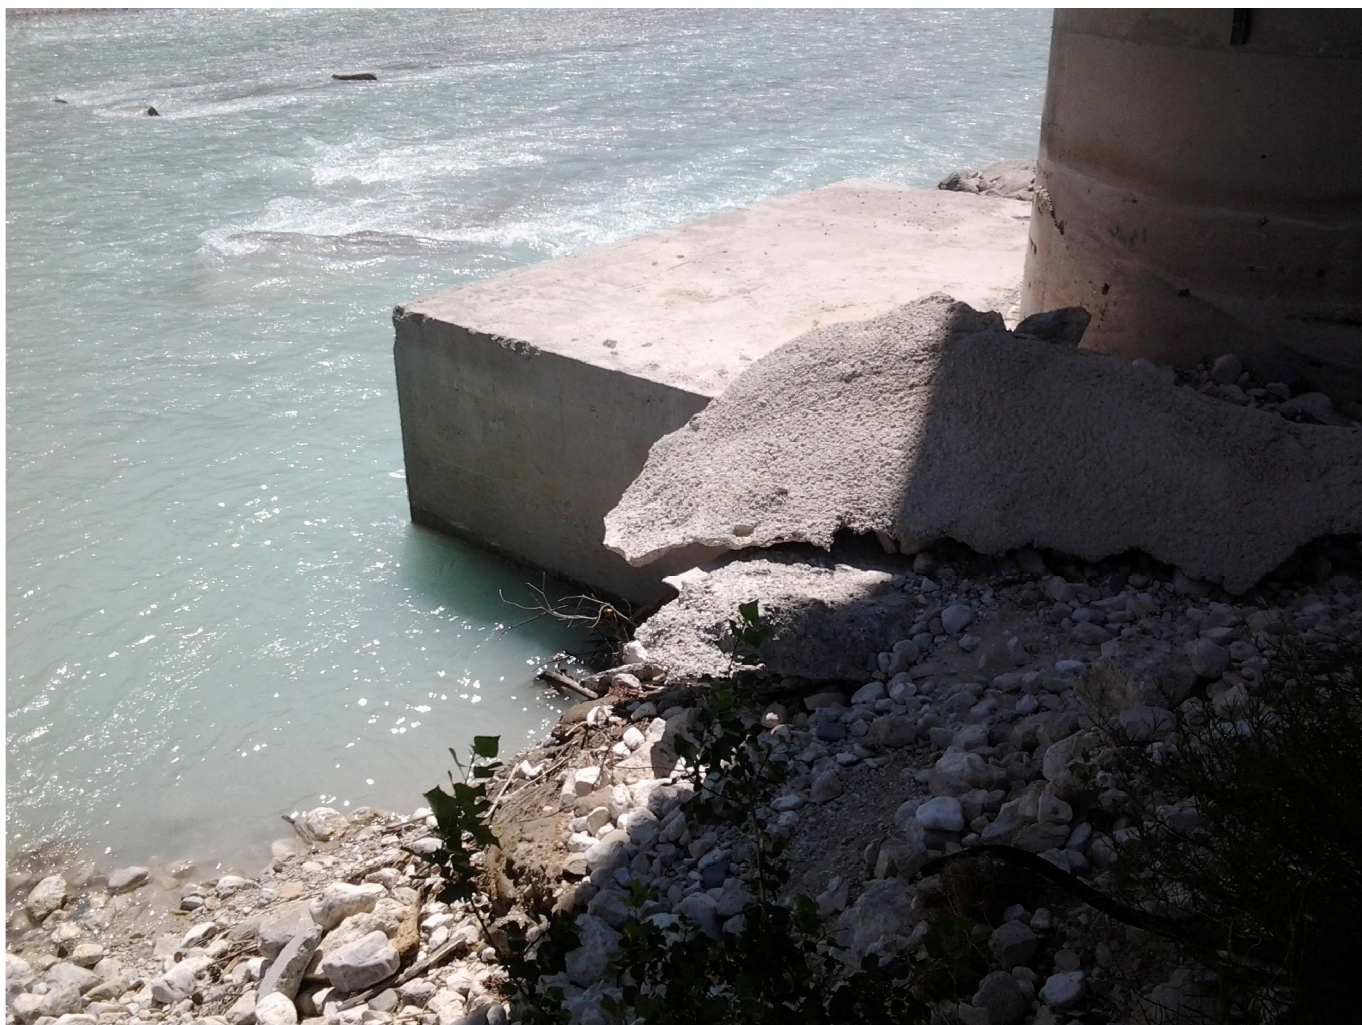
fondazione pila n 3

Difetto: 2 scalzamento fondazione

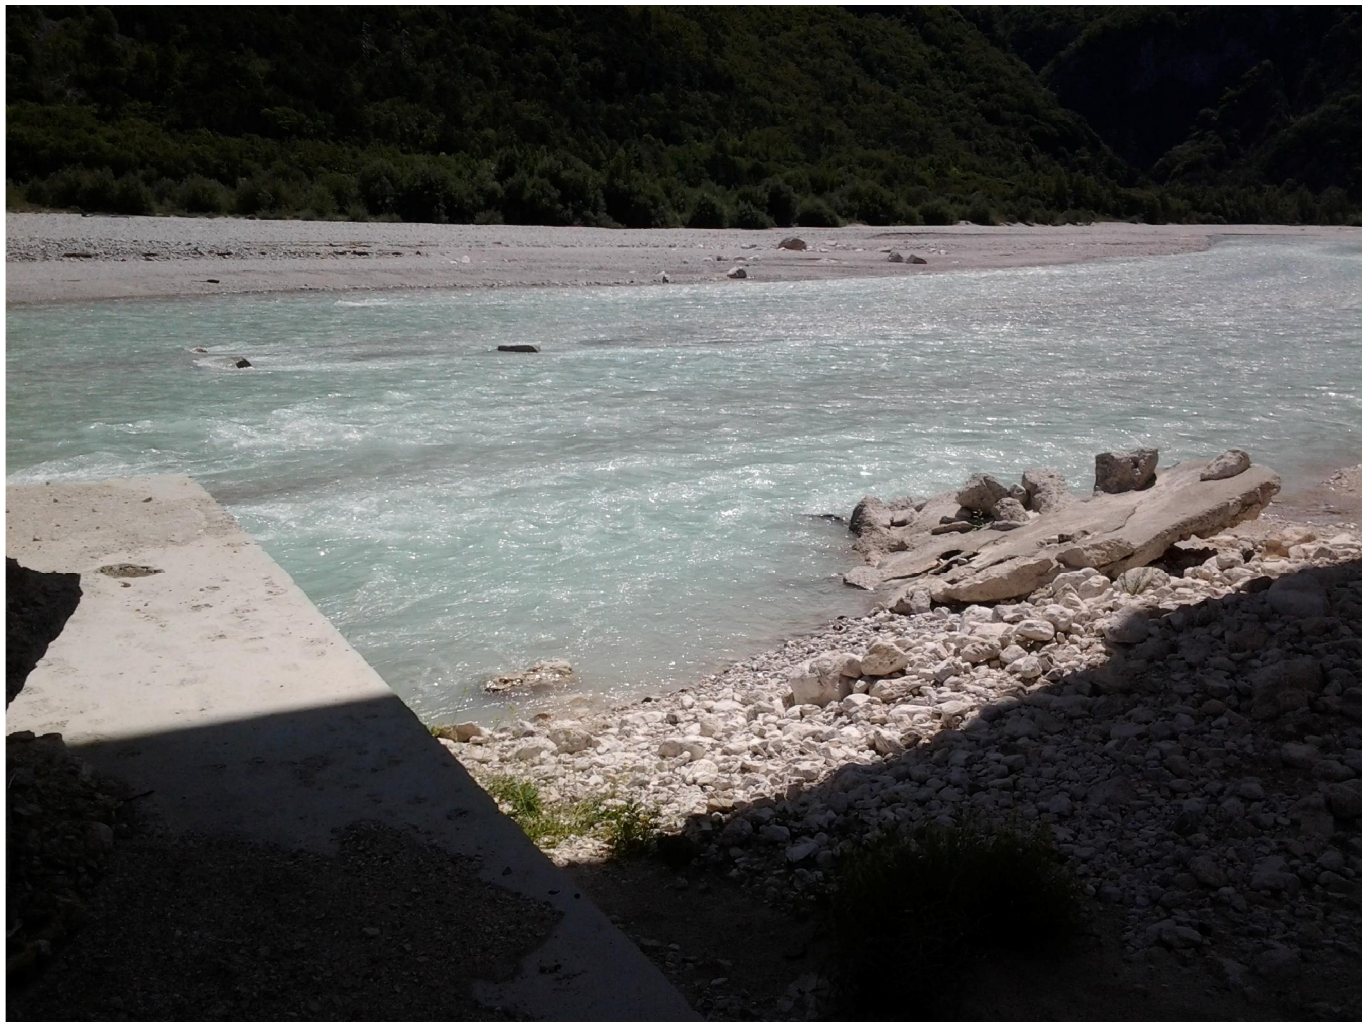
fondazione pila n 4

Difetto: 3 scalzamento fondazione
Ubicazione: pila 4, pila 2 e pila 3
Estensione: 50%

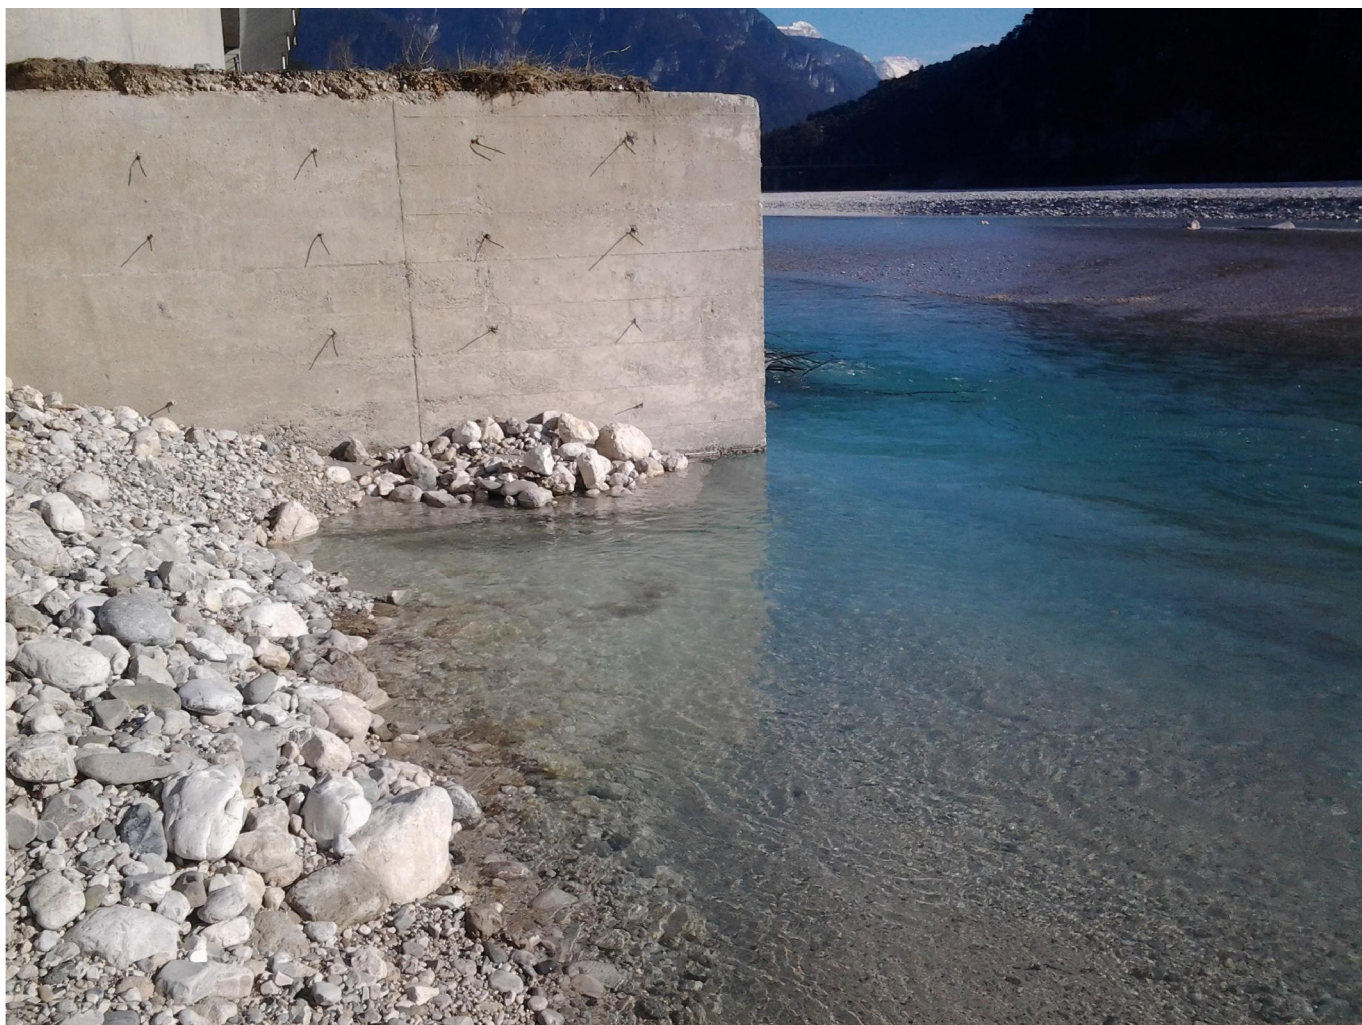
fondazione pila n 4

Difetto: **3** scalzamento fondazione
Ubicazione: pila 4, pila 2 e pila 3
Estensione: 50%

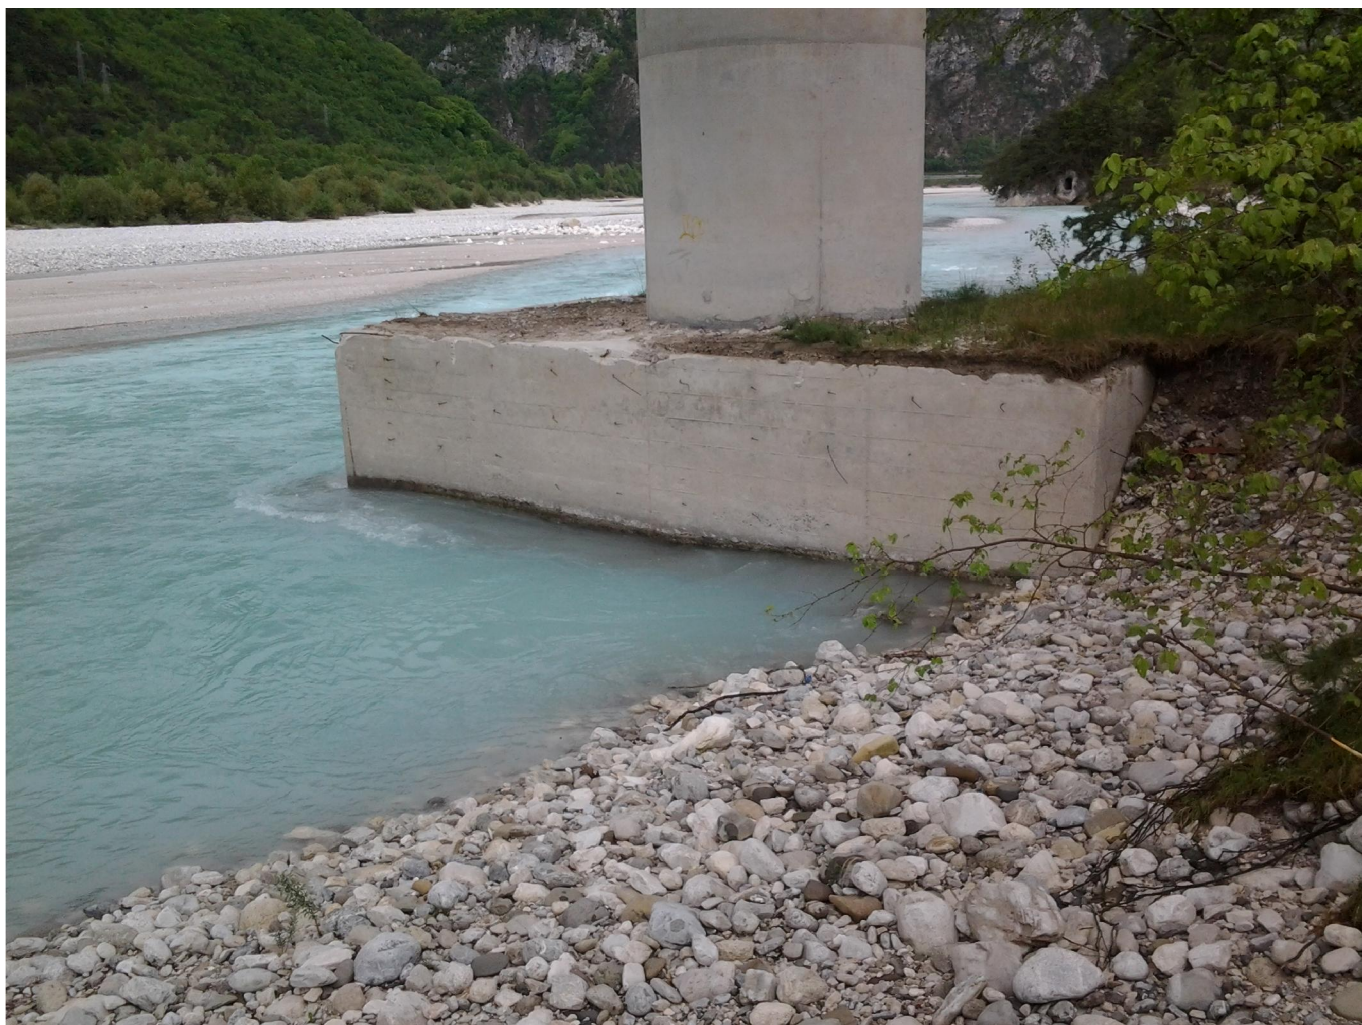
fondazione pila 4

Difetto: 3 scalzamento fondazione
Ubicazione: pila 4, pila 2 e pila 3
Estensione: 50%

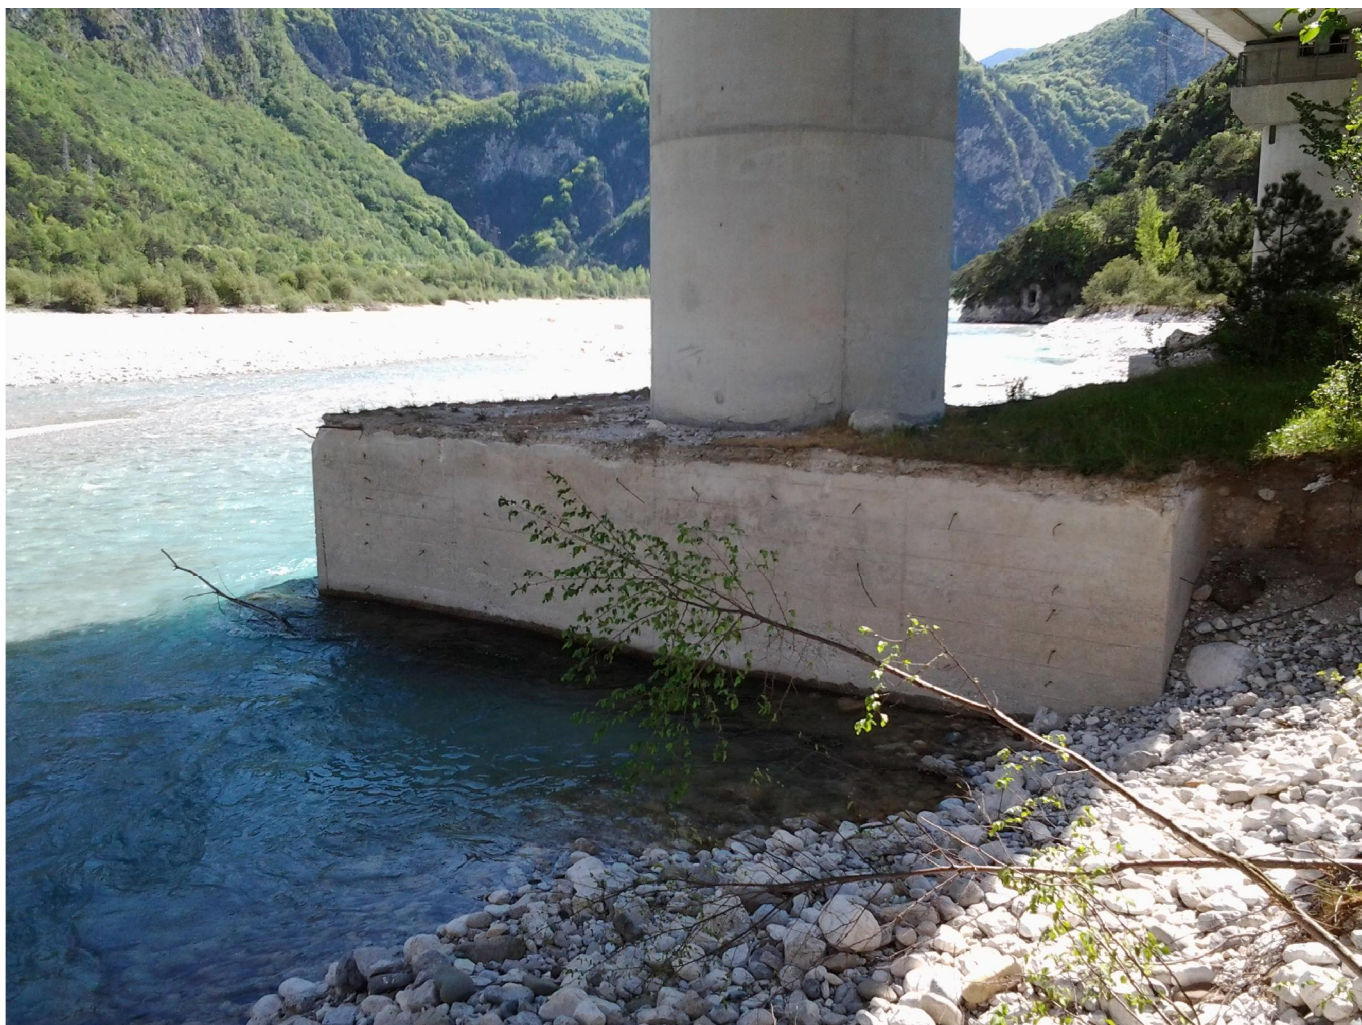
scalzamento pila 2

Difetto: 3 scalzamento fondazione
Ubicazione: pila 4, pila 2 e pila 3
Estensione: 50%

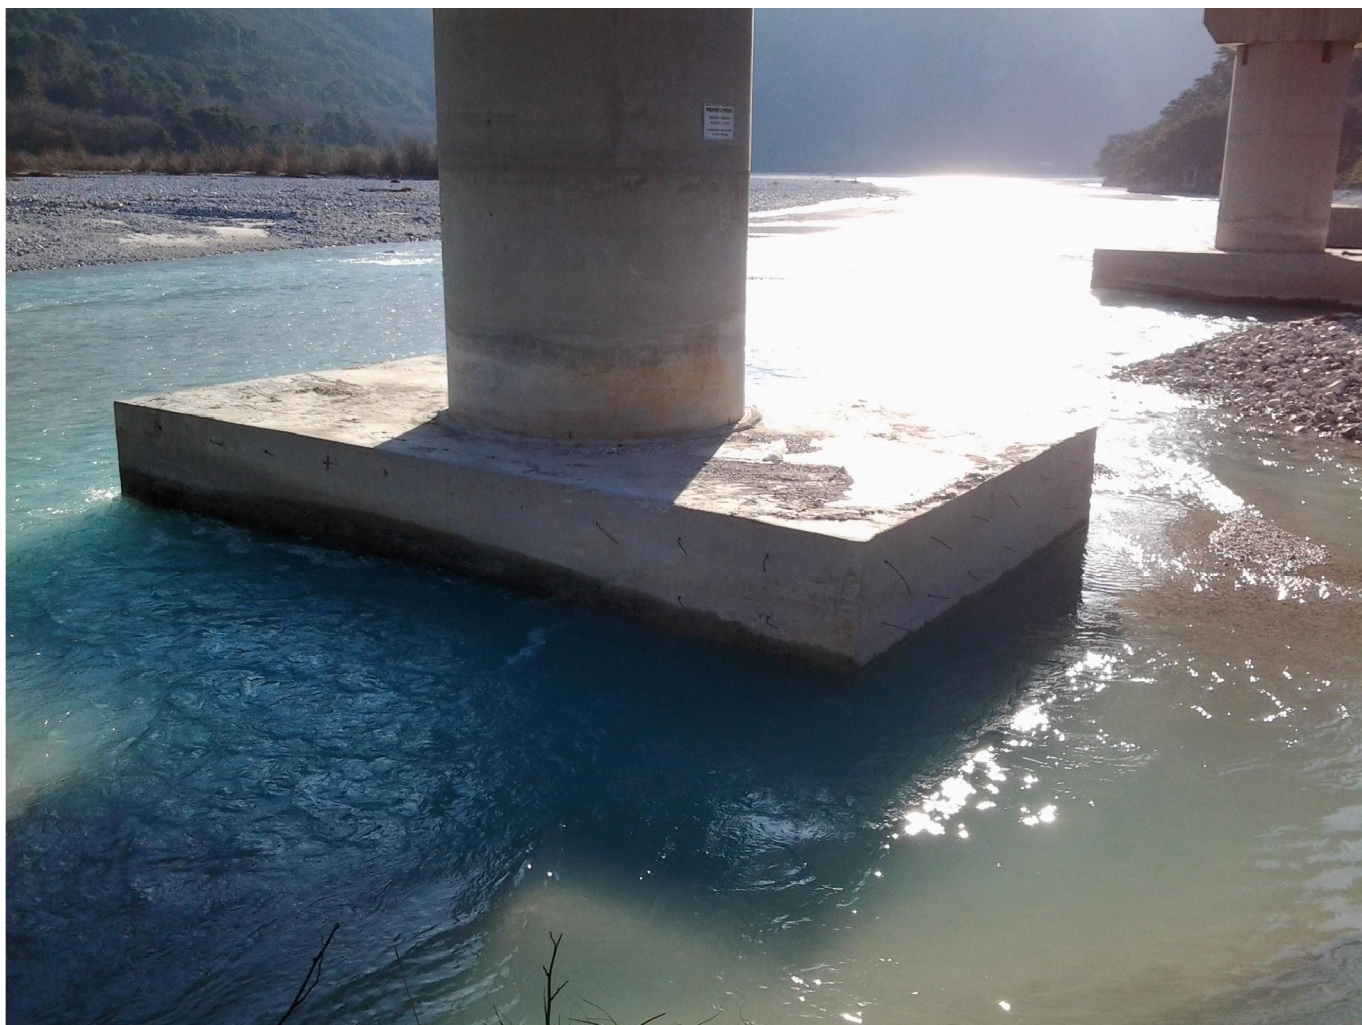
pila n.3

Difetto: **3** scalzamento fondazione
Ubicazione: pila 4, pila 2 e pila 3
Estensione: 50%

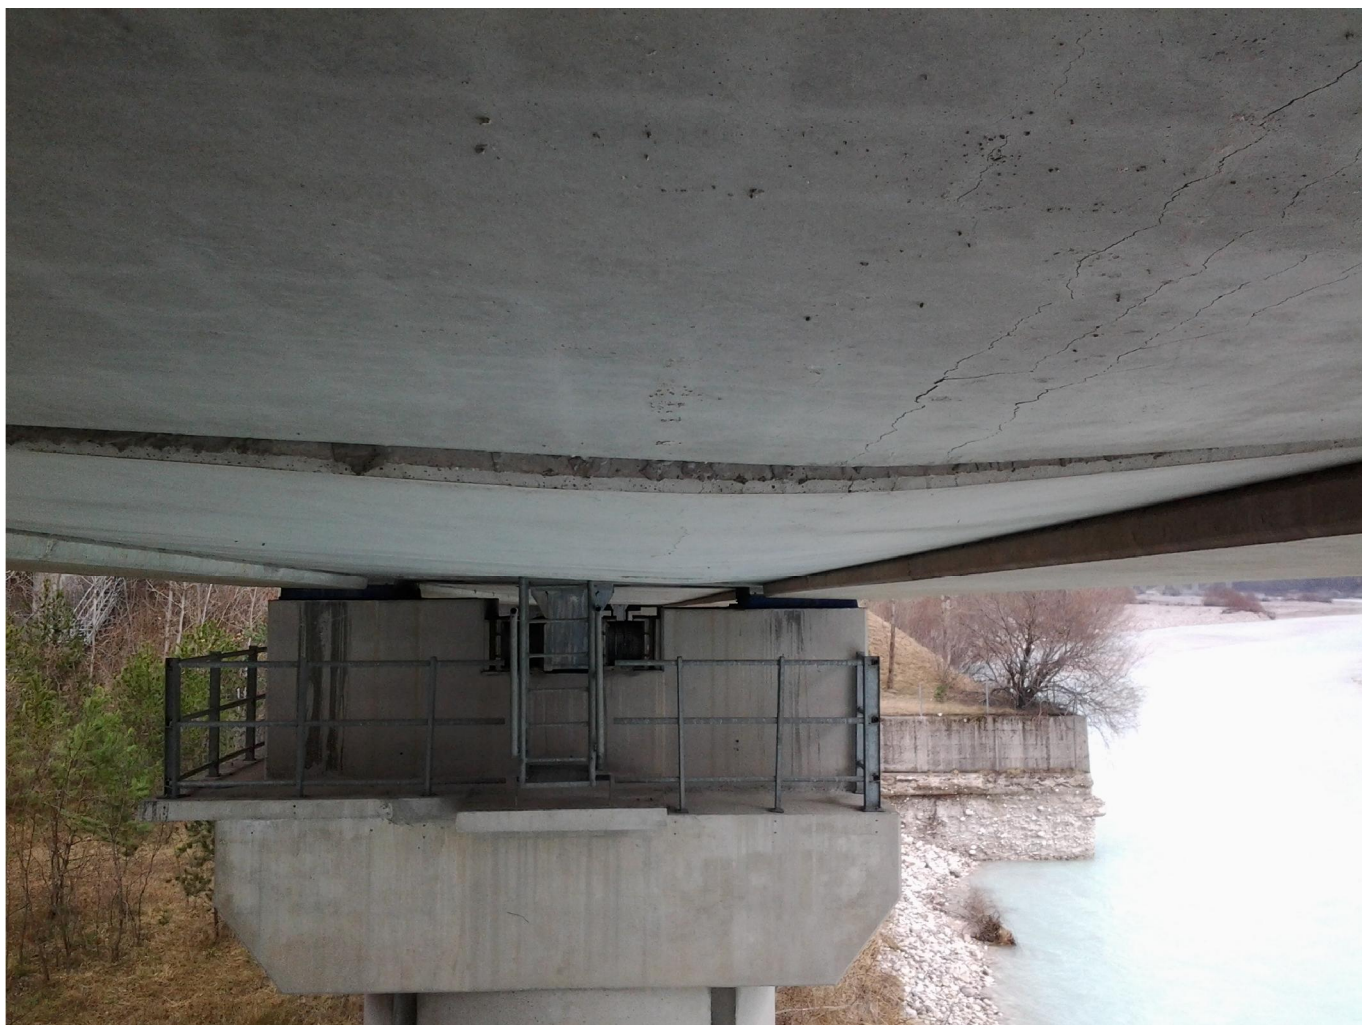
testata cassone lato udine in dx

Difetto: 3 Spigolo lesionato e distaccato con ferri in vista
Ubicazione: testata cassone lato Udine e lato Tarvisio
Estensione: 10%

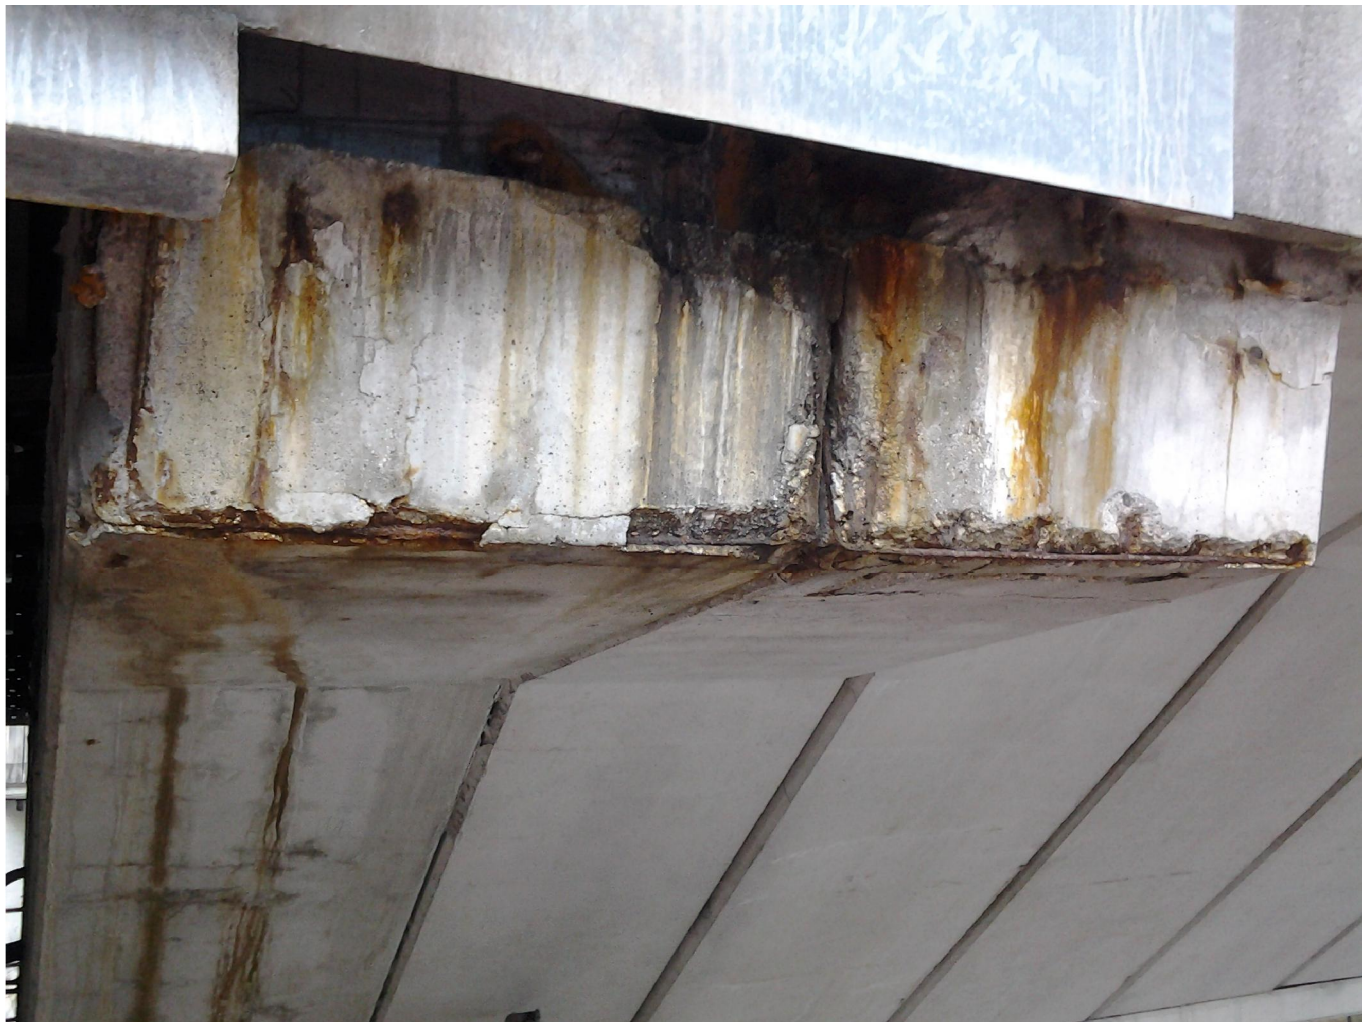
Cls ammalorato e ferro in vista ossidato

Trasverso di testata lato Udine, in corrispondenza del giunto sullo sbalzo destro.

Difetto: 3 Spigolo lesionato e distaccato con ferri in vista

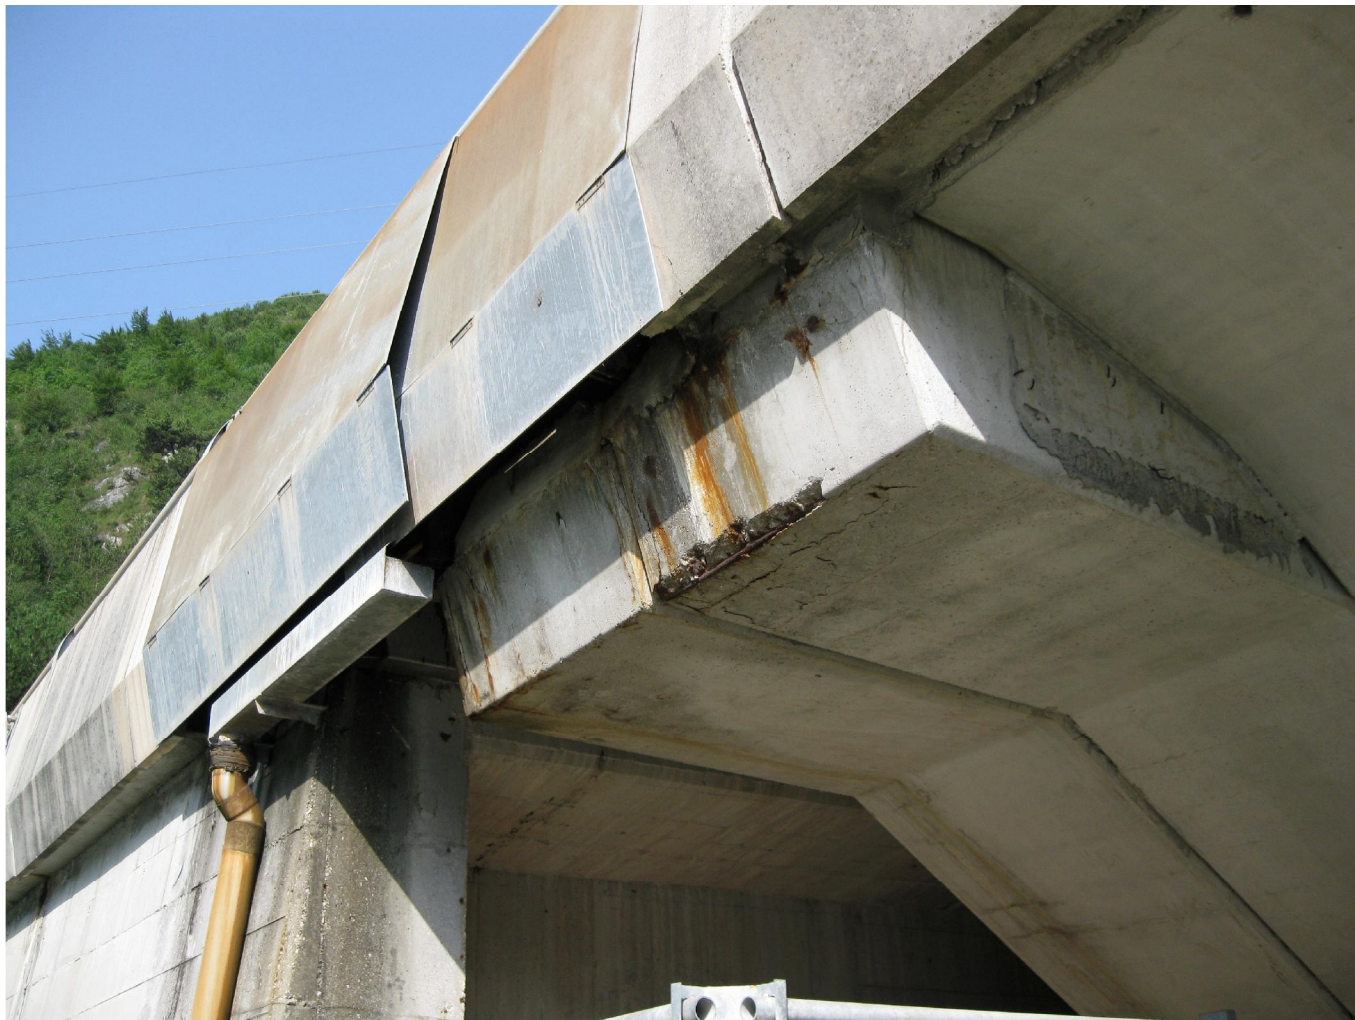
Cls ammalorato con ferri in vista

Trasverso di testata lato Tarvisio, in corrispondenza del giunto sullo sbalzo destro.

Difetto: 3 Spigolo lesionato e distaccato con ferri in vista
