AUTOSTRADA A23: UDINE - TARVISIO

LAVORI DI RIPRISTINO DEL PONTE SUL RIO GLAGNÒ

PROGETTO ESECUTIVO

Relazione generale descrittiva

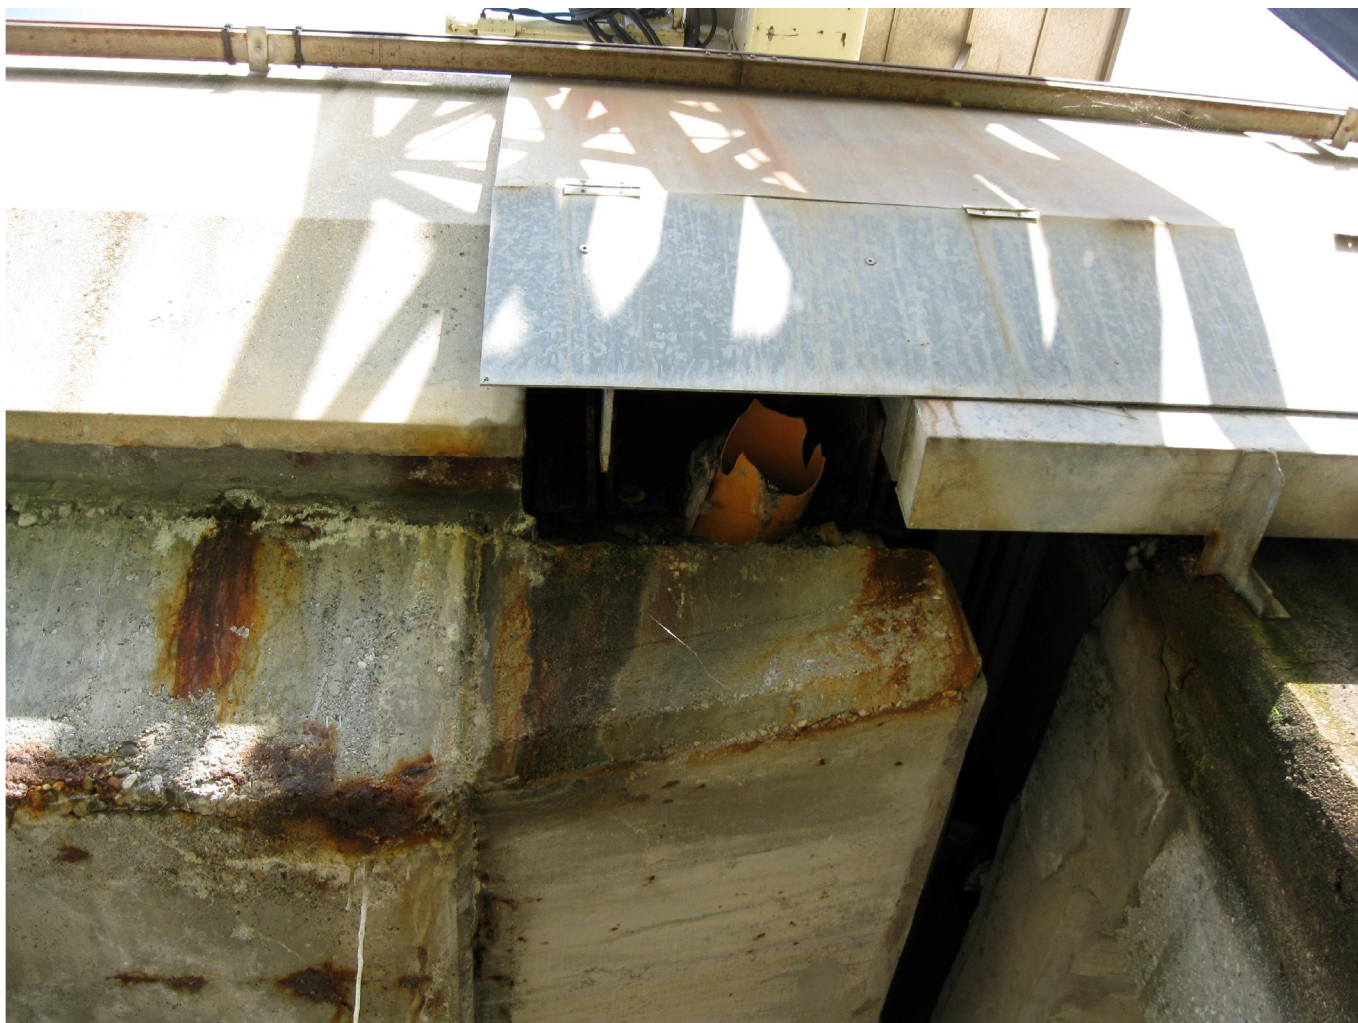
cls ammalorato con armature scoperte e ossidate

Difetto: 3 Spigolo lesionato e distaccato con ferri in vista
Ubicazione: testata cassone lato Udine e lato Tarvisio
Estensione: 10%

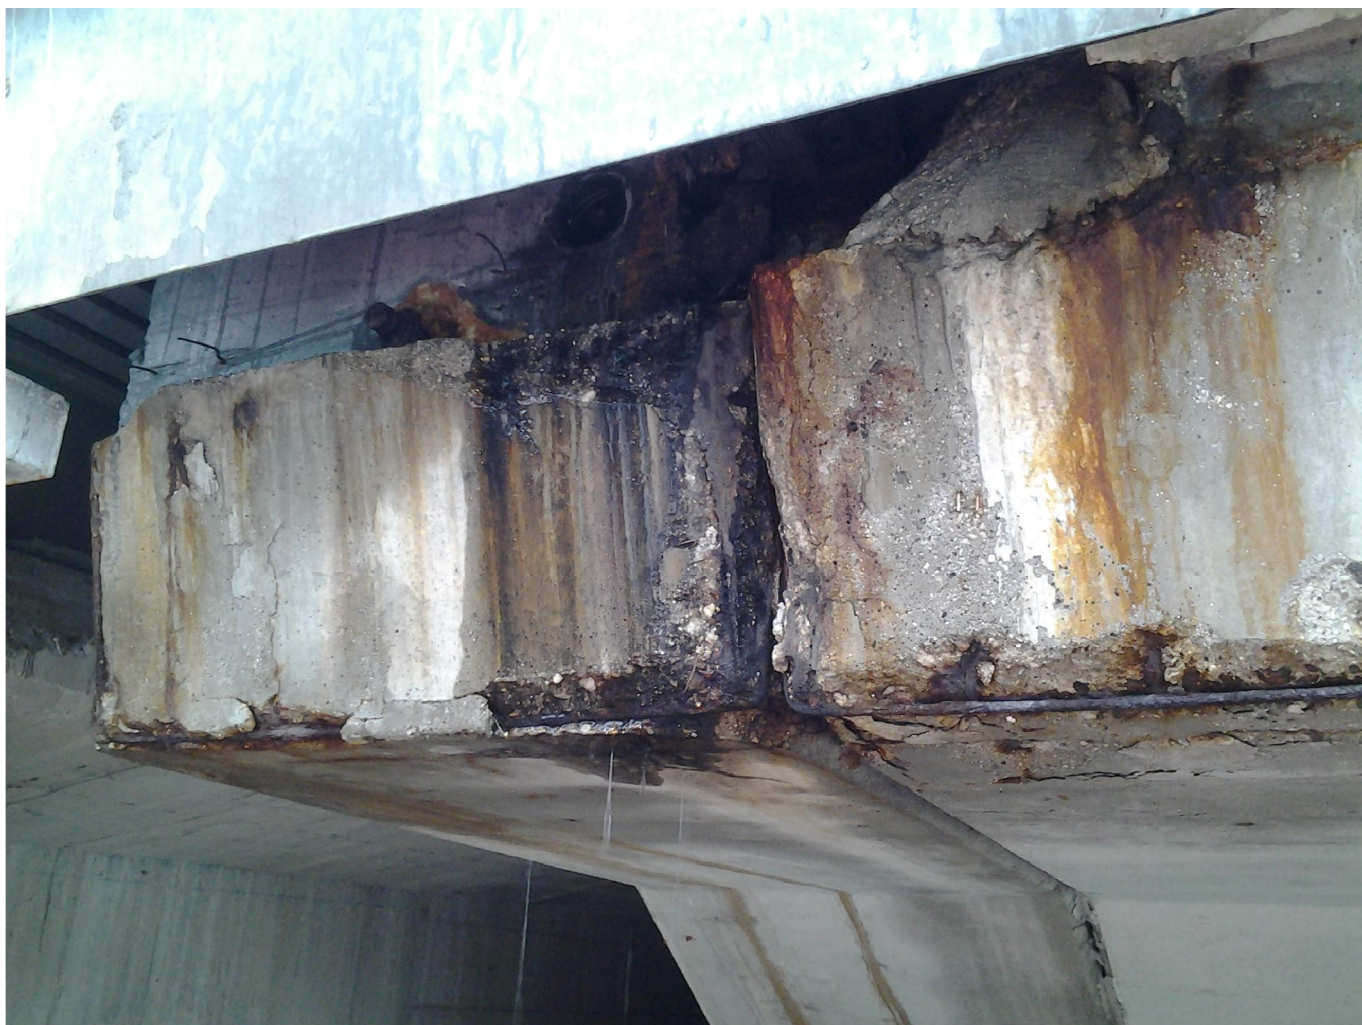
terminale assente

Difetto: **2** assenza di terminale di convogliamento acque

Ubicazione: carr nord spalla lato Udine in dx

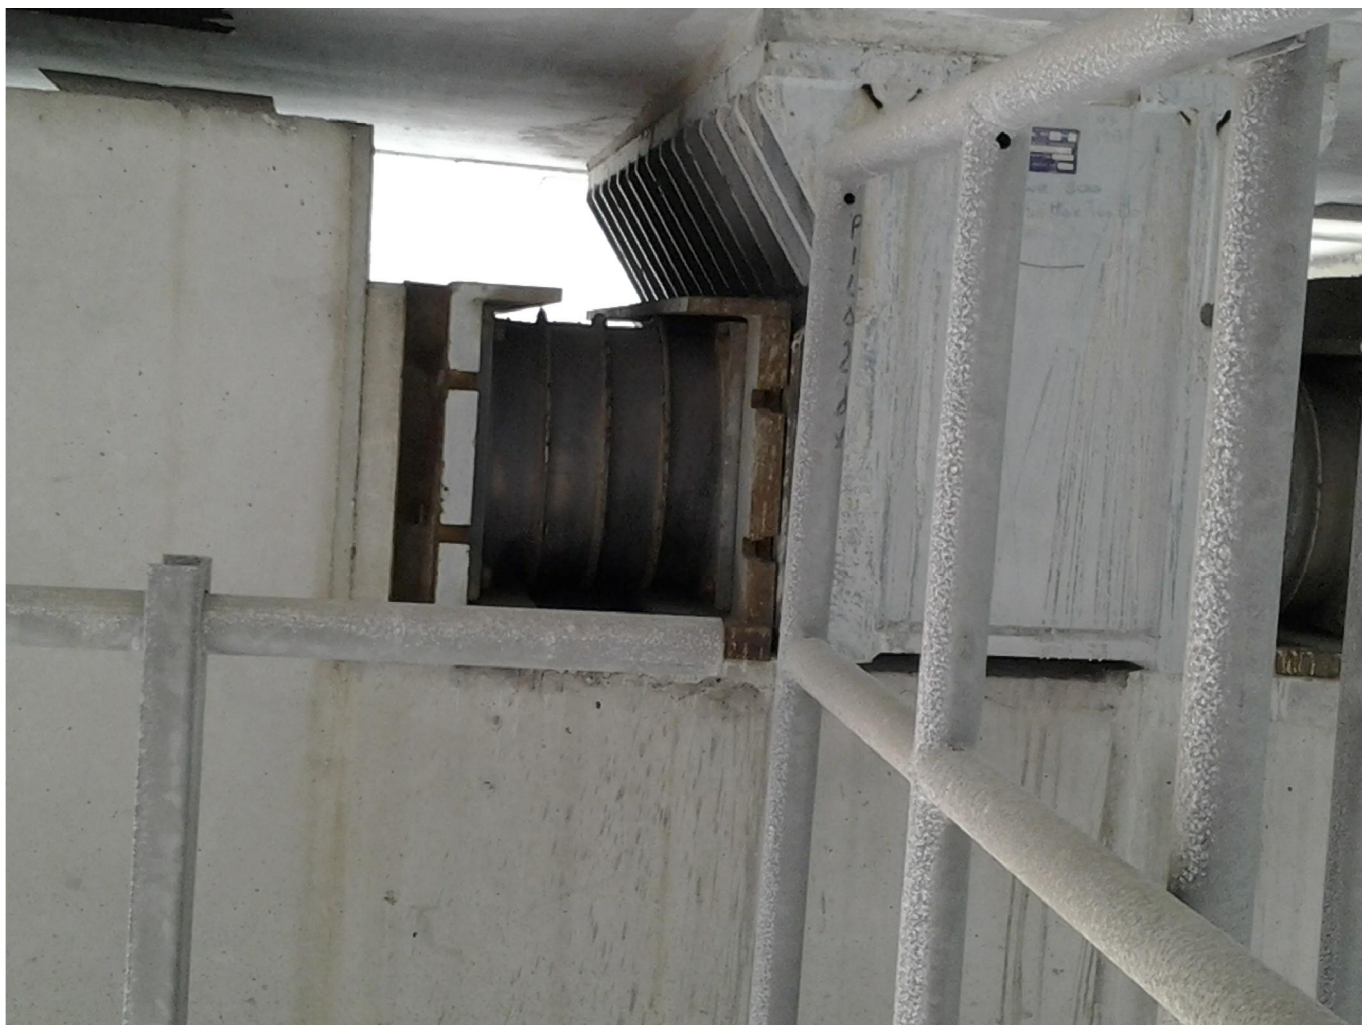
invecchiamento neoprene pila 3

Difetto: 2 invecchiamento neoprene
Ubicazione: pila n 2, 3, 4, 5, 6
Estensione: 10%

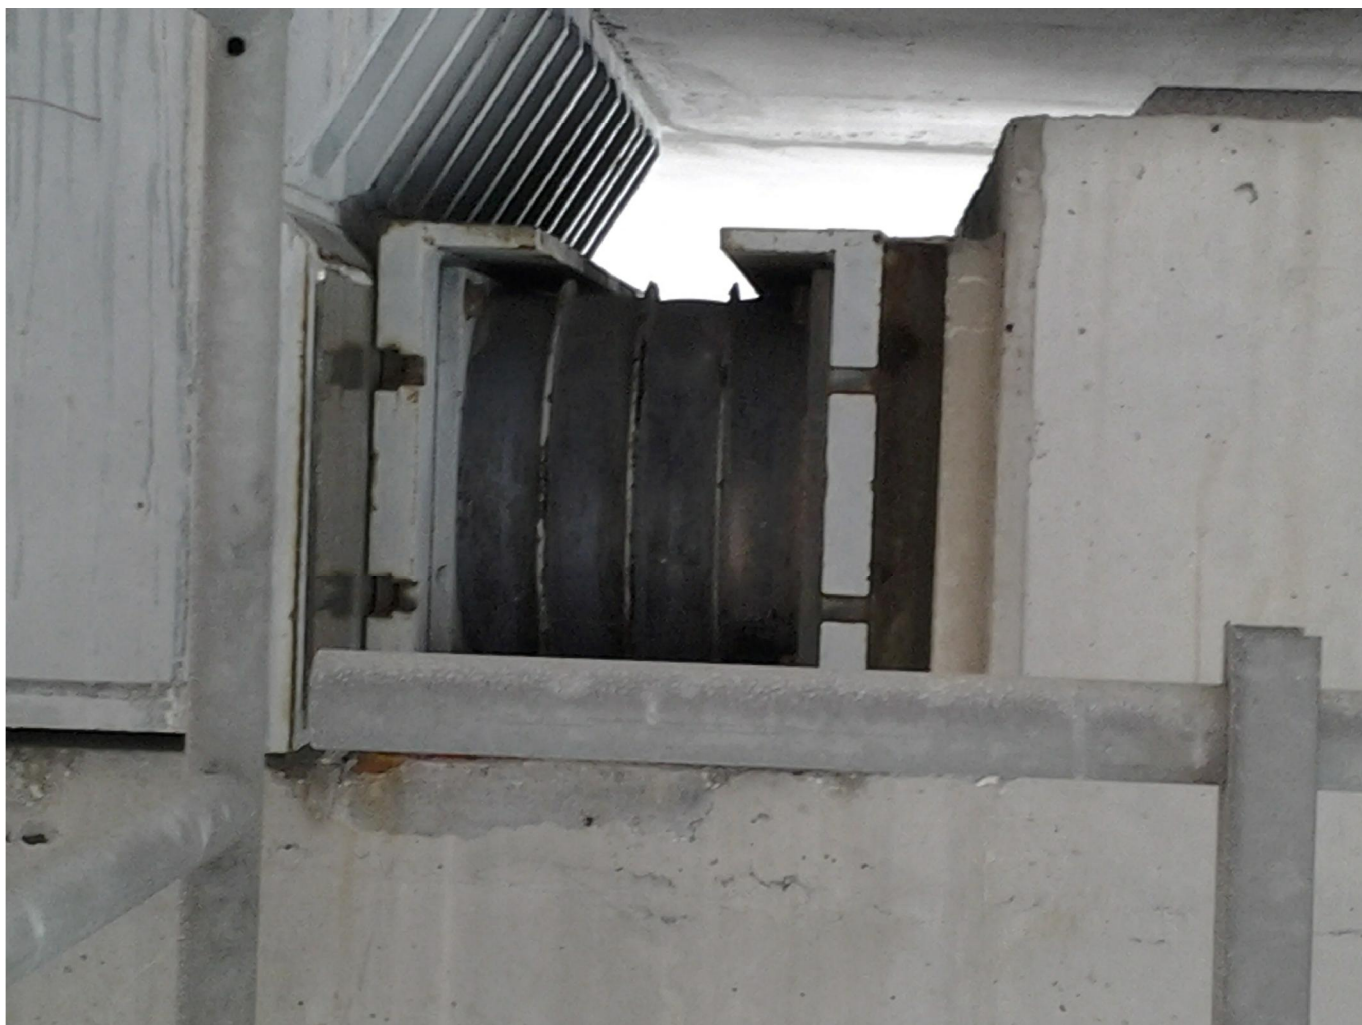
invecchiamento neoprene pila n 5

Difetto: **2** invecchiamento neoprene
Ubicazione: pila n 2, 3, 4, 5, 6
Estensione: 10%
