## **ACCORDO QUADRO**

### **RELAZIONE TECNICA GENERALE LOTTO A - OPERE IN CARPENTERIA METALLICA**

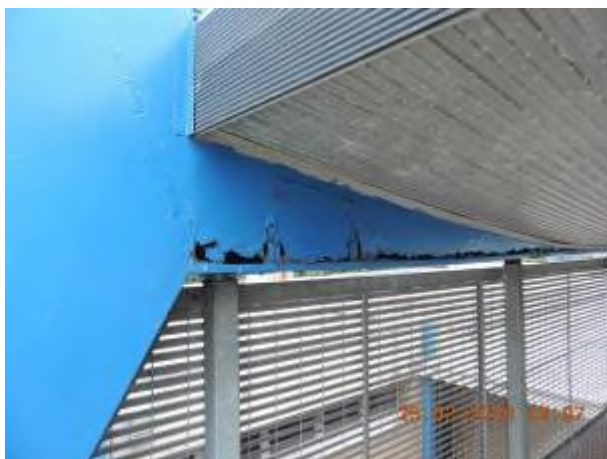
(carter ammalorati)

Sostituzione dei carter ammalorati, verniciatura strutture portanti ammalorate, sigillature canali di gronda e ripristino localizzato del manto di copertura, montaggio di scossaline e mantovane varie. Da eseguire inoltre la verifica dei pozzetti al piede dei montanti e lo scolo dei pluviali.

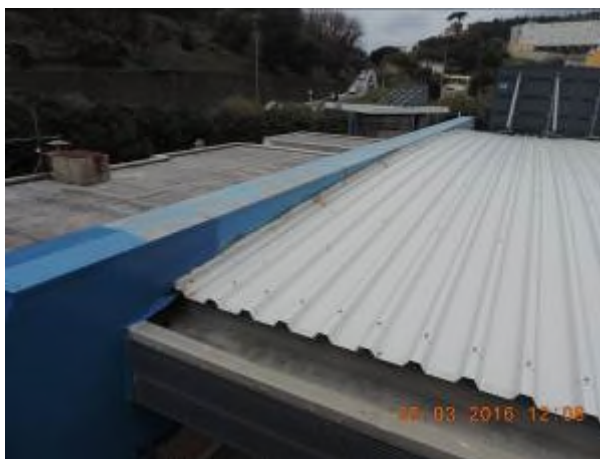
(sigillatura canali di gronda)

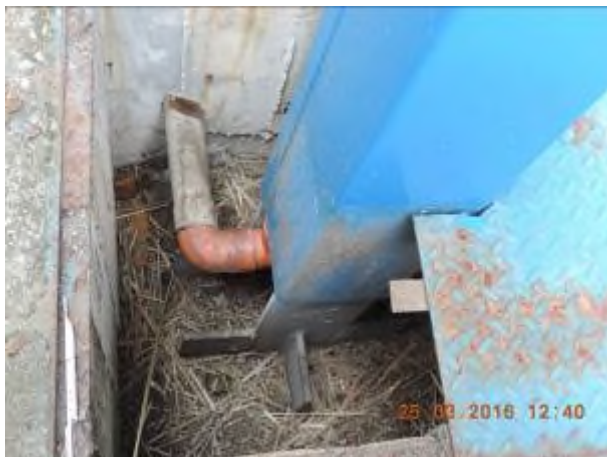
(pozzetti al piede)

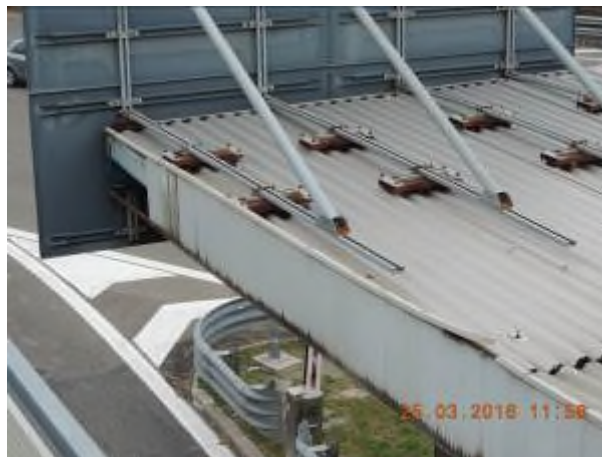
(mantovane ammalorate )

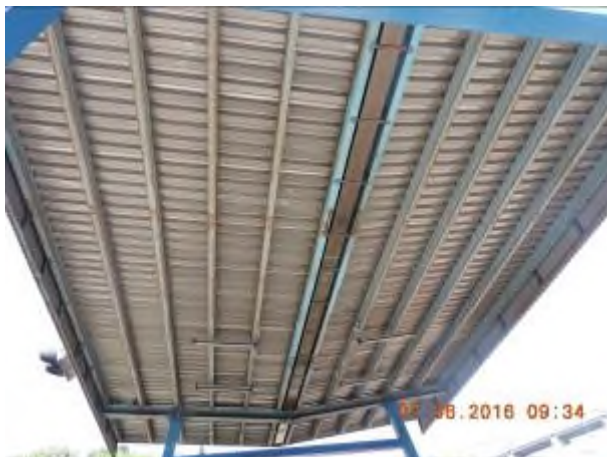
(copertura)

Verniciatura strutture portanti, sigillature canali di gronda e piano di copertura, sostituzione scossaline varie. Controllo dei pluviali e sistema di smaltimento al piede dei montanti. Controllo giunzioni e serraggio bulloni struttura pensilina in Entrata e sostituzione canali di gronda e pluviali.

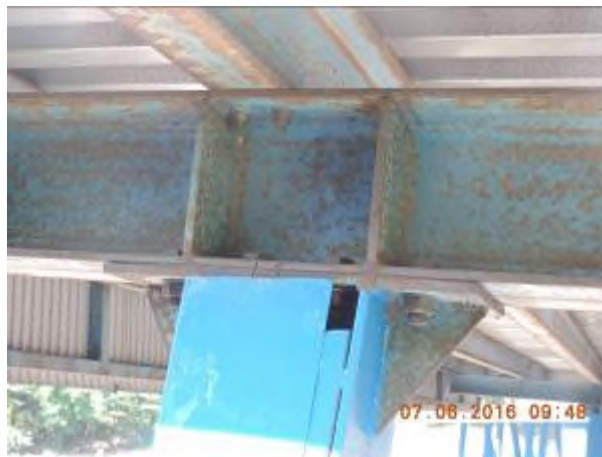
(controllo giunzioni)

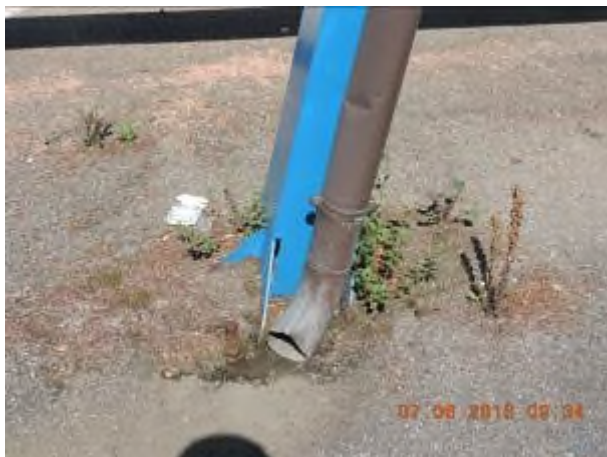
(smaltimento acque al piede)

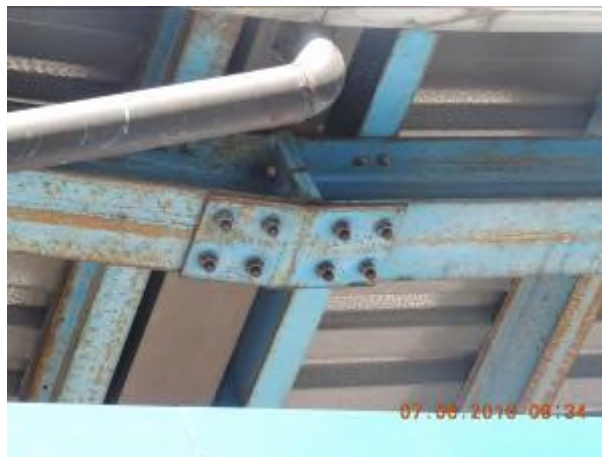
(serraggio bulloni)

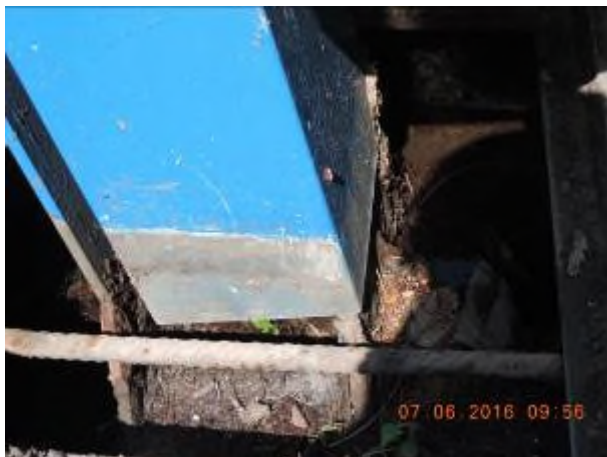
(pozzetto al piede dei montanti)

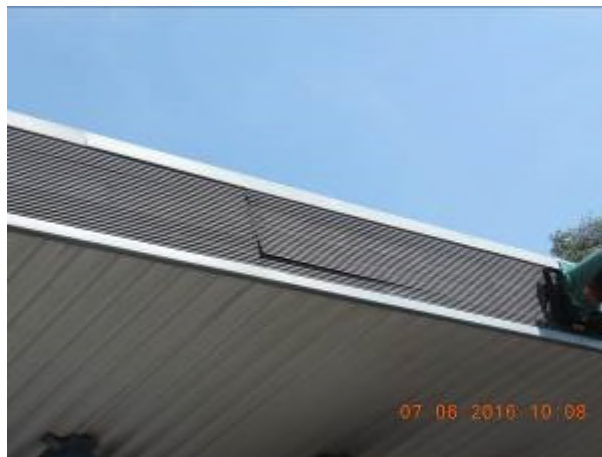
(ripristino mantovane)

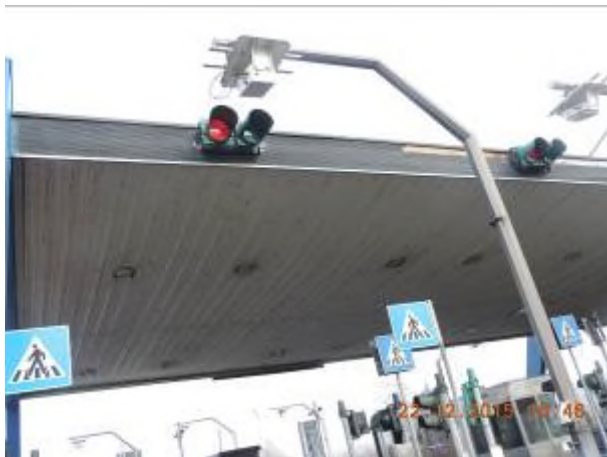
(mantovana laterale)

Ciclo di verniciatura carter strutture portanti, sigillature sul piano di copertura, sostituzione o riparazione scossaline e mantovane, e risanamento pozzetti in calcestruzzo alla base dei montanti (plinti). Controllo dei pluviali e sistema di smaltimento al piede dei montanti.

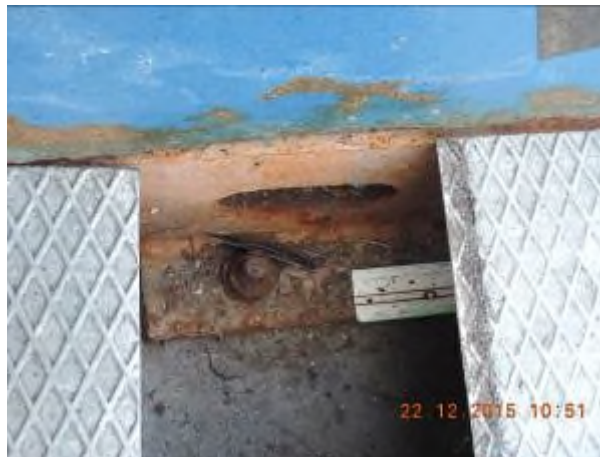
(pozzetto dei montanti)

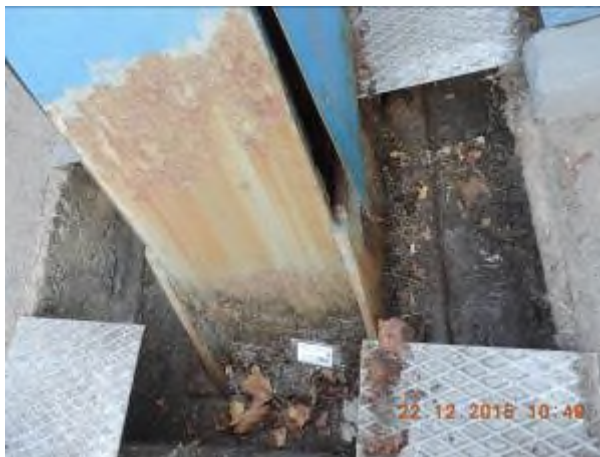
(carter ammalorati)

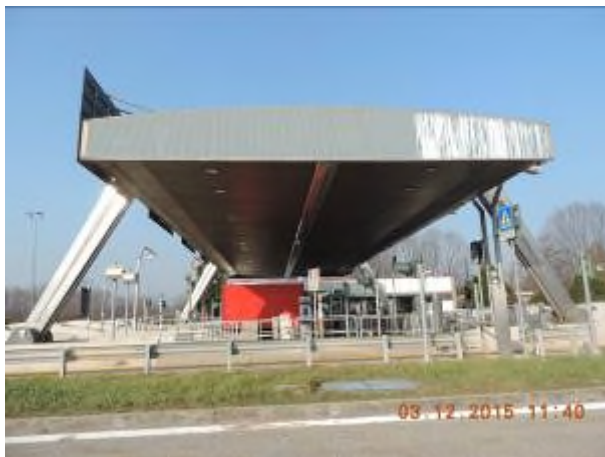
(mantovana laterale ammalorato)

Verniciatura carter strutture, sigillature sul piano di copertura, sostituzione o riparazione scossaline e risanamento plinti in cls alla base dei montanti (plinti).

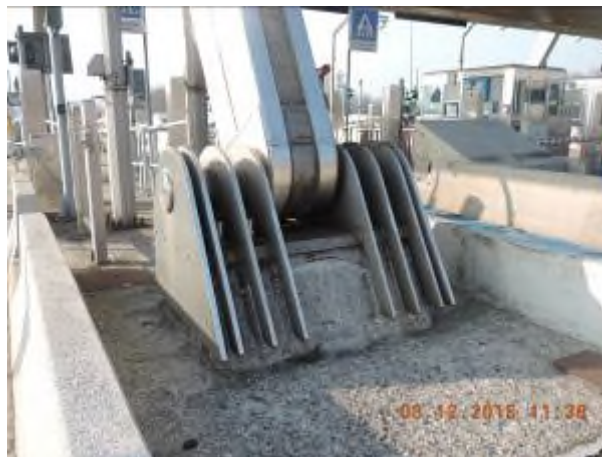
(ripristino plinti in cls)

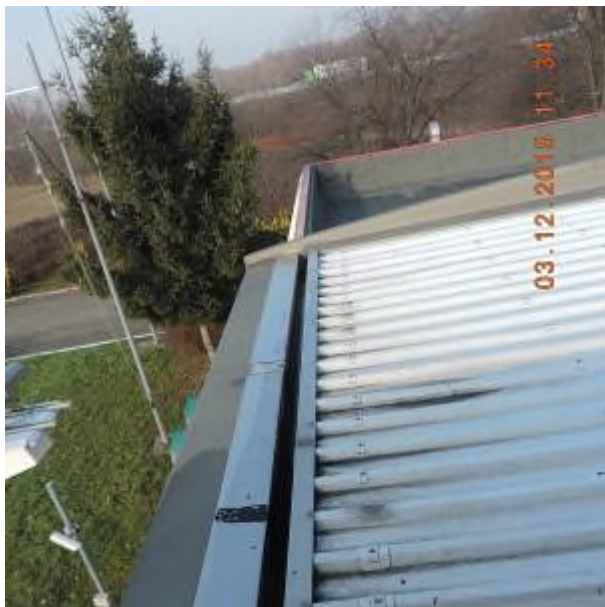
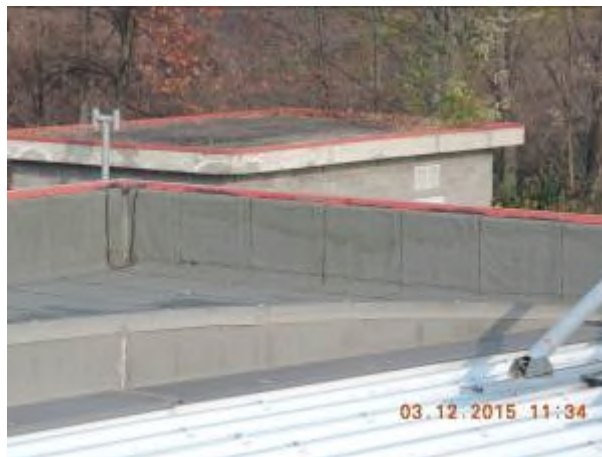
(copertura fabbricato)

(gronda di copertura)

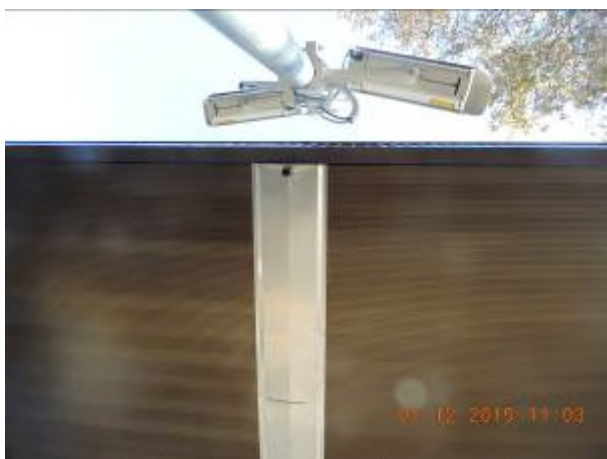
(canale di conversa acque)

Ciclo di brossatura e verniciatura carter strutture, sigillature sul piano di copertura, sostituzione o riparazione scossaline e risanamento plinti in cls alla base dei montanti (plinti).

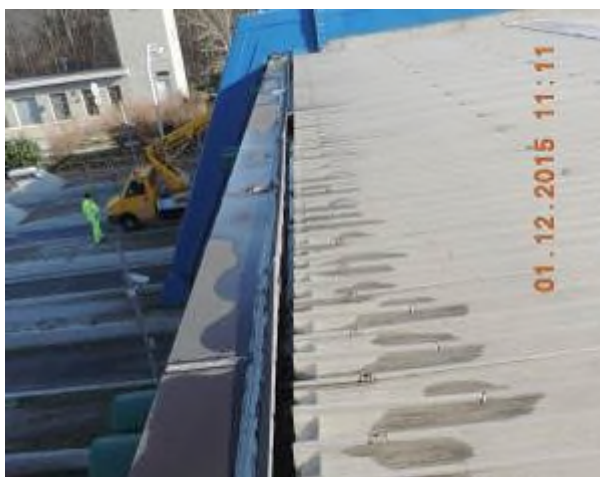
(gronda)

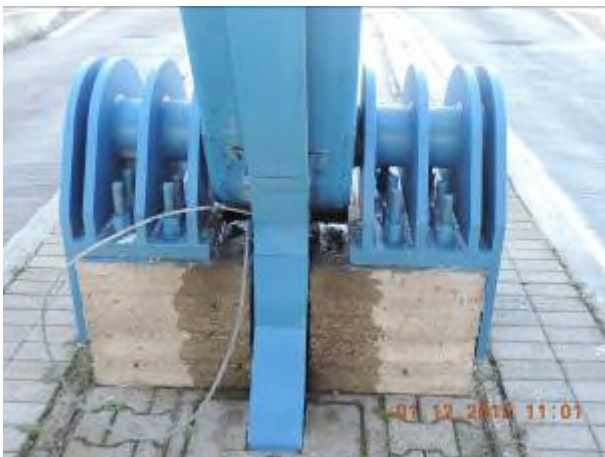
(ripristino plinti in cls)

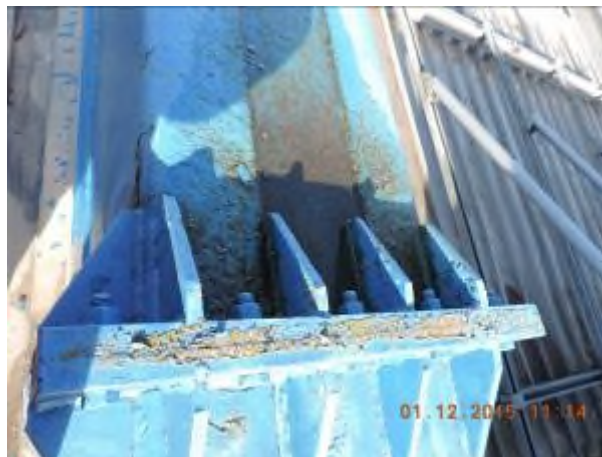
(giunti flangiati)

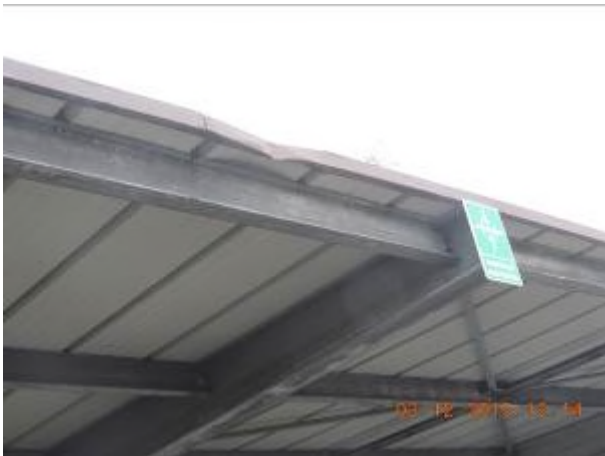
Sistemazione scossaline in copertura e lamiera grecata ammalorate/incidentate

(ripristino scossalina di copertura)

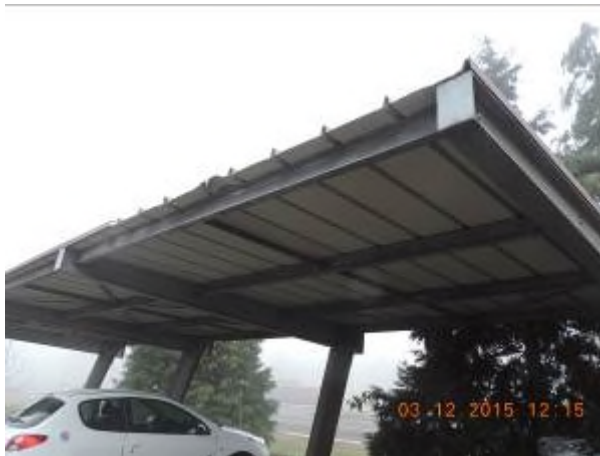
(ripristino lamiera grecata di copertura)

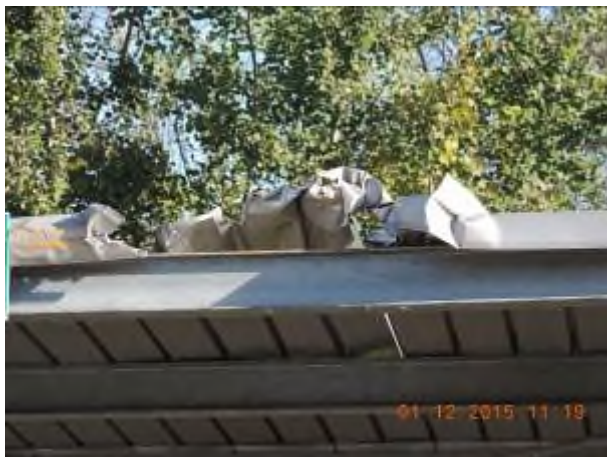
Sistemazione scossaline in copertura e lamiera grecata ammalorate/incidentate

(sostituzione lamiera grecata )

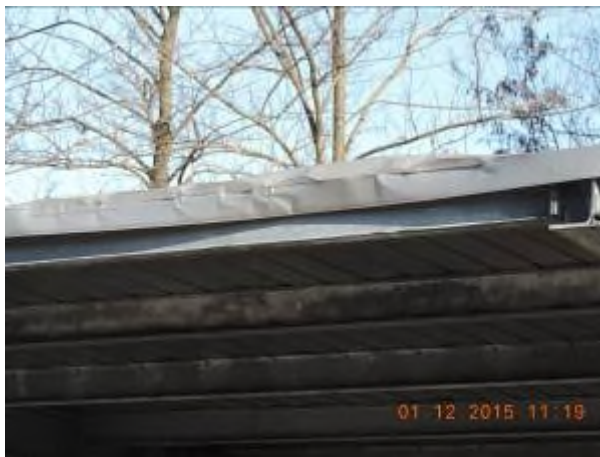
(ripristino scossalina di copertura)

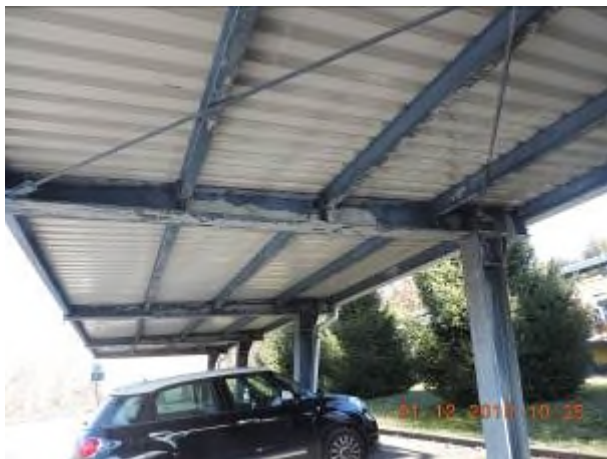
( ciclo ripristino e coloriture )

Lavori di risanamento delle carpenterie metalliche e loro successiva coloritura, sistemazione ed allineamento scossaline e converse della copertura e canale di gronda.

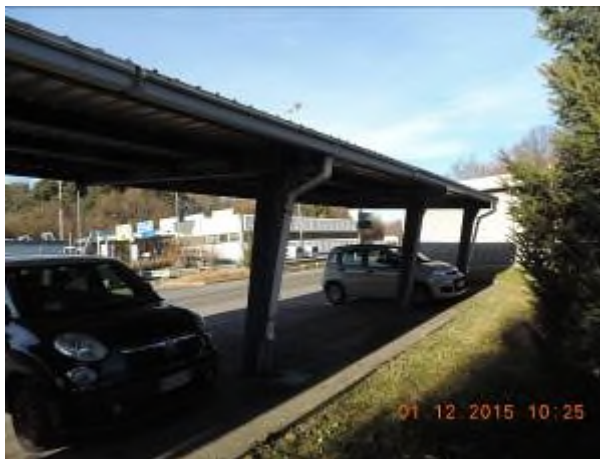
(controllo canale di gronda)

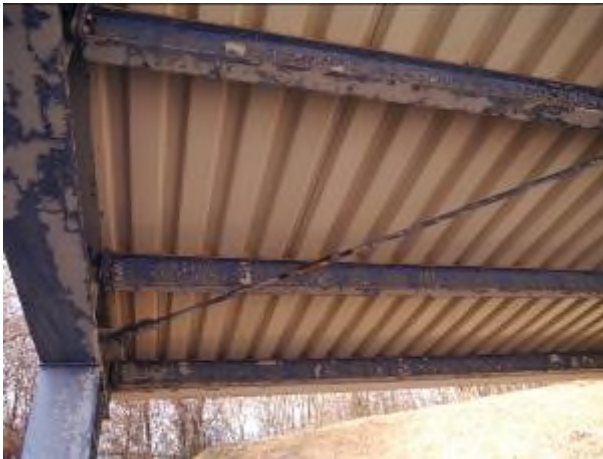
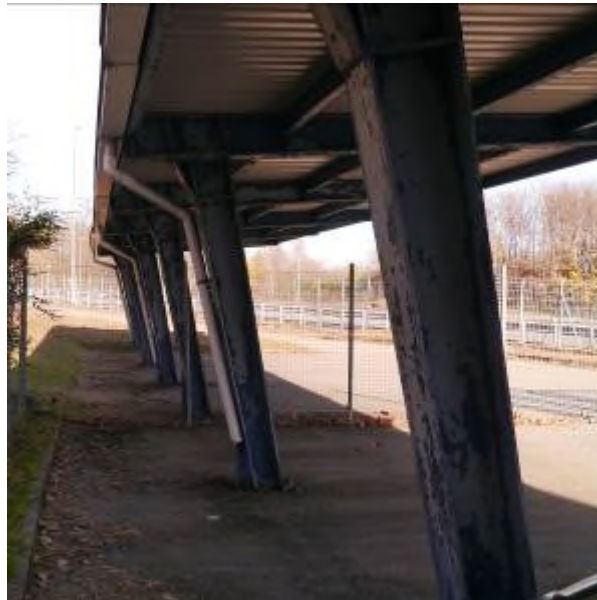
( ciclo ripristino e coloriture )

Cicli di verniciature struttura portante in acciaio, sistemazione e allineamento scossaline della copertura e canale di gronda. Controllo giunzioni e serraggio bulloni della struttura

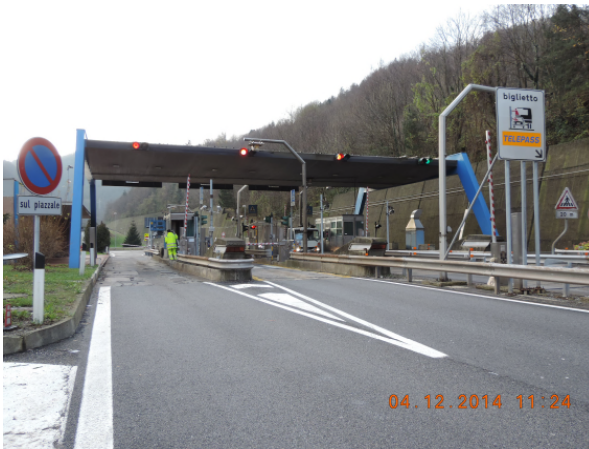
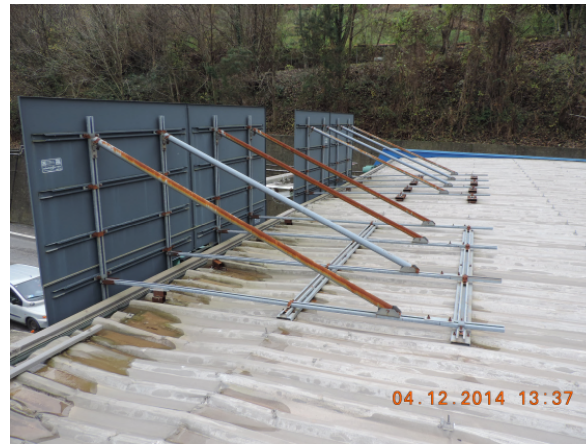
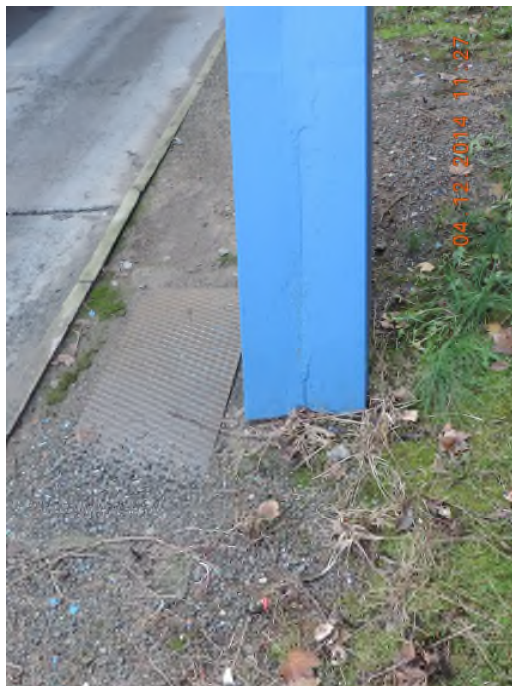
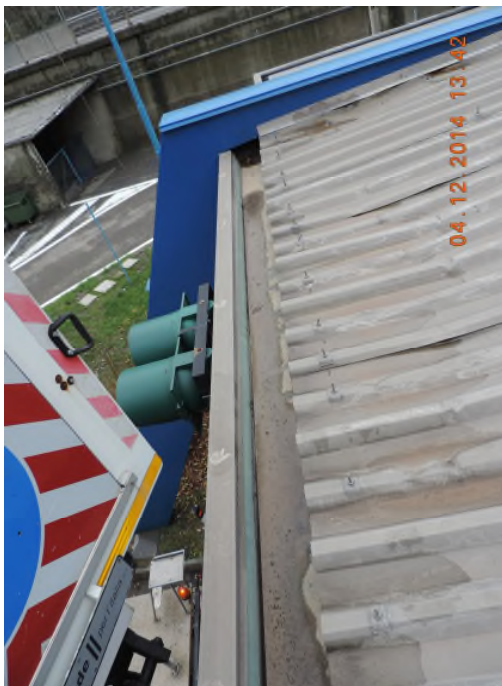
L'intervento mira a restituire all'intera stazione condizioni di integrità, salubrità e decoro che, come descritto, nel tempo si sono perse a causa delle infiltrazioni di acqua e del ristagno di umidità all'interno del pacchetto di copertura e dell'usura. Per quanto riguarda la pensilina si individuano le seguenti opere, da eseguire in funzione della reale estensione e gravità del danneggiamento, prevedendo la chiusura di una pista alla volta e lavorando con un cestello o un pantografo:

( vista frontale della pensilina )

( copertura e segnaletica verticale )

( risanamento al piede )

( converse e gronde )

1. Smontaggio corpi illuminanti, impianti semaforici, cartelli della segnaletica verticale di ogni pista;
2. Smontaggio mantovana, copertura in lamiera grecata e discendenti;
3. Adeguamento base di appoggio dei montanti tramite scavo, risanamento struttura e tirafondi, getto di inghisaggio e protezione;

4. Verifica delle saldature e delle coppie di serraggio dei bulloni;
5. Trattamento superficiale strutture principali in acciaio, mediante carteggiatura e trattamento antiruggine;
6. Verniciatura di tutti i profili metallici;
7. P.p.o. nuovo manto di copertura in pannelli di alluminio (tipo Riverclack550 o equivalenti) montato su nuovi arcarecci;
8. P.p.o canali di gronda, scossaline e mantovana;
9. Installazione linea vita;
10. P.p.o. nuovi discendenti, realizzazione fori e posa staffe per plafoniere;

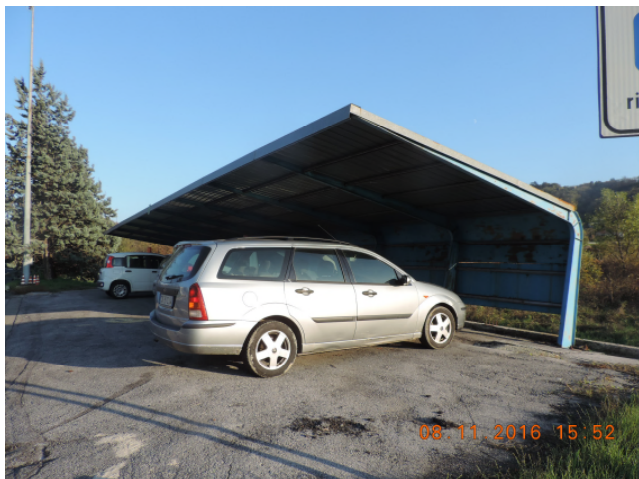
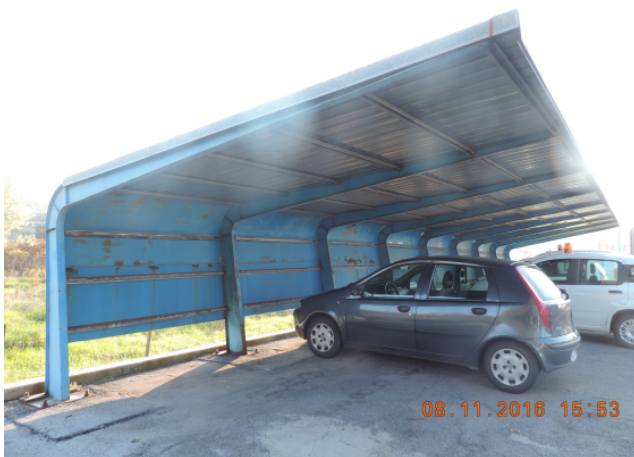
L'intervento mira a restituire all'intera pensilina del parcheggio condizioni di integrità, salubrità e decoro che, come descritto, nel tempo si sono perse a causa soprattutto dell'assettamento del sostegno della pensilina stessa lato valle, sostegno questo costituito in pratica da una fila di elementi di New Jersey semplicemente appoggiati al suolo. Inoltre sicuramente, all'alterazione del sistema statico generale, ha contribuito anche la mancata regimazione del fosso di raccolta acque attualmente presente immediatamente a valle del muretto di sostegno della copertura.

( vista pensilina )

( ciclo ripristino e coloriture )

1. Smontaggio della struttura metallica di copertura (lamiera ed elementi di irrigidimento ad Omega) e di

2. Demolizione delle fondazioni e del muro di sostegno esistente;
3. Esecuzione del nuovo tombamento con una tubazione  $\varnothing$  600 e relativi pozzetti di collegamento;

4. Costruzione in opera di un muro di sostegno in cemento armato a costoloni ed a fondazione diretta;
5. Trattamento superficiale delle strutture principali in acciaio, mediante carteggiatura e trattamento antiruggine;

6. Verniciatura di tutti i profili metallici costituenti le travi principali;
7. Rimontaggio della struttura metallica principale con la realizzazione di nuove piastre di base in acciaio e nuovi tirafondi;

8. Fornitura e posa in opera di un nuovo manto di copertura in pannelli di lamiera grecata e di una pannellatura cieca di spessore pari a 3.00 millimetri per la chiusura frontale;

9. Fornitura e posa in opera di un canale di gronda gronda, di scossaline e di mantovana frontale;
10. Esecuzione del ripristino della pavimentazione del parcheggio in conglomerato bituminoso.

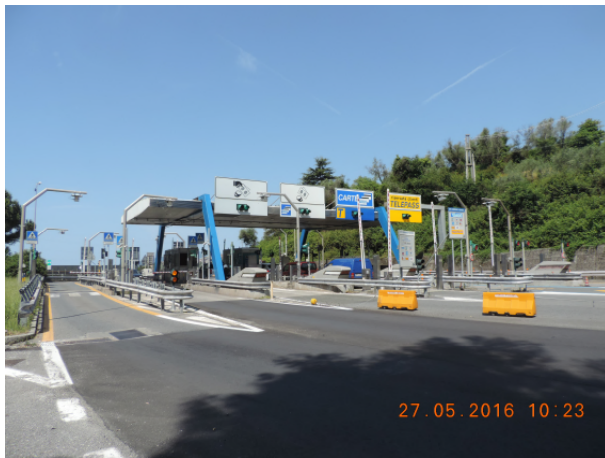
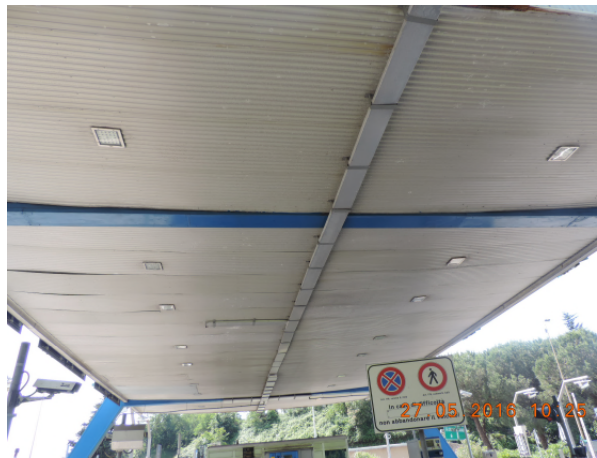
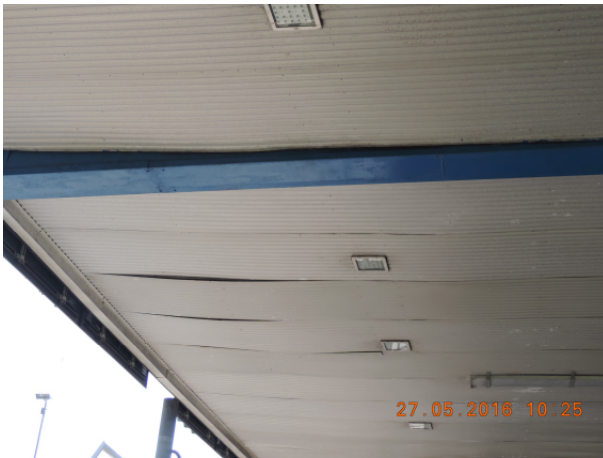
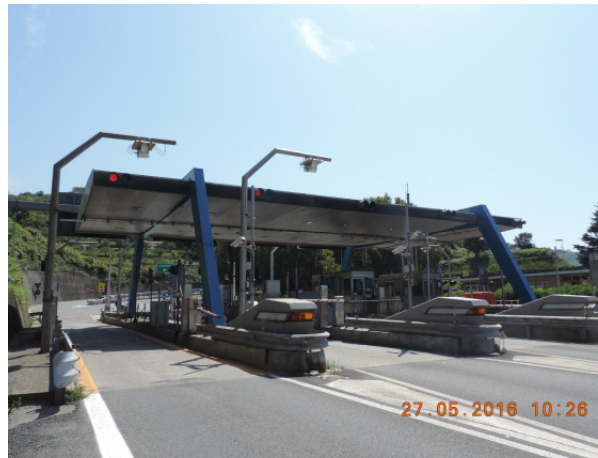
L'intervento mira a restituire all'intera stazione condizioni di integrità, salubrità e decoro che, come descritto, nel tempo si sono perse a causa delle infiltrazioni di acqua e del ristagno di umidità all'interno del pacchetto di copertura e dell'usura. Per quanto riguarda la pensilina si individuano le seguenti opere, da eseguire in funzione della reale estensione e gravità del danneggiamento, prevedendo la chiusura di una pista alla volta e lavorando con un cestello o un pantografo:

( vista pensilina )

( vista intradosso )

( vista carter portale )

1. Smontaggio corpi illuminanti, impianti semaforici, cartelli della segnaletica verticale di ogni pista;
2. Smontaggio mantovana, copertura in lamiera grecata e discendenti;
3. Adeguamento base di appoggio dei montanti tramite scavo, risanamento struttura e tirafondi, getto di inghisaggio e protezione;
4. Verifica delle saldature e delle coppie di serraggio dei bulloni;
5. Trattamento superficiale strutture principali in acciaio, mediante carteggiatura e trattamento antiruggine;
6. Verniciatura di tutti i profili metallici;

7. P.p.o. nuovo manto di copertura in pannelli di alluminio (tipo Riverclack550 o equivalenti) montato su nuovi arcarecci;
8. P.p.o canali di gronda, scossaline e mantovana;
9. Installazione linea vita;
10. P.p.o. nuovi discendenti, realizzazione fori e posa staffe per plafoniere;
11. P.p.o. dei nuovi carter di rivestimento della struttura portante;
12. Ri-montaggio semafori, posa dei cartelli su profilo in acciaio;
13. Montaggio nuovi corpi illuminanti;

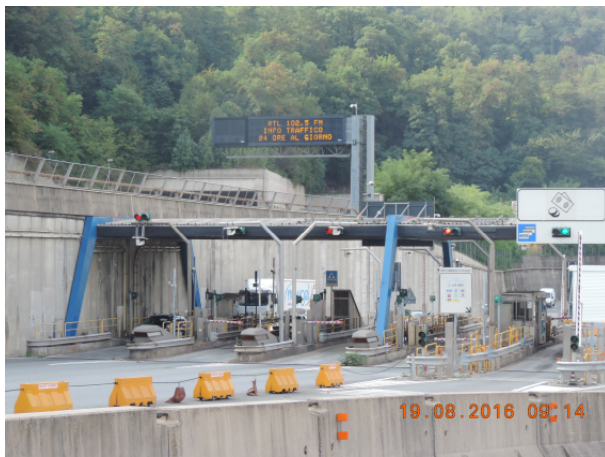
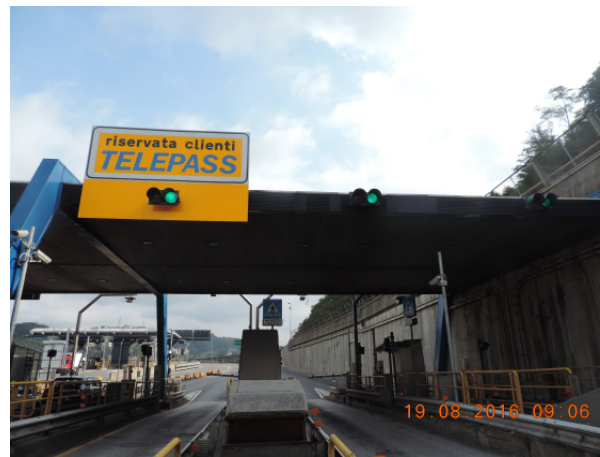
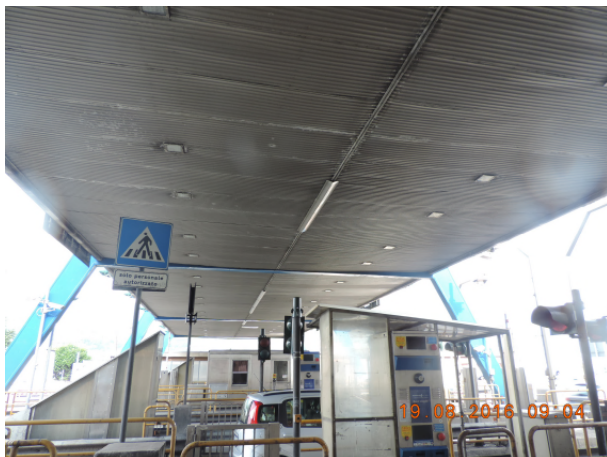
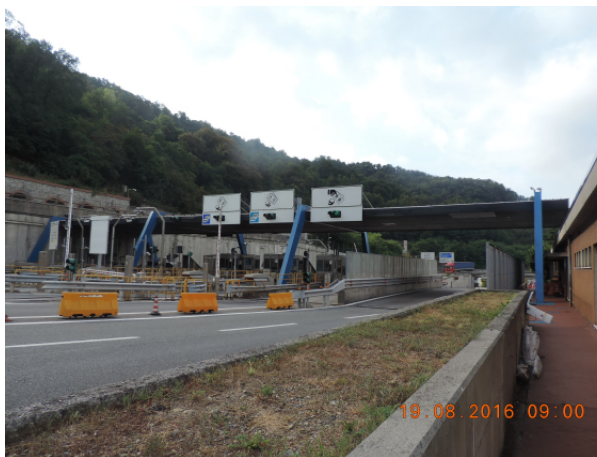
L'intervento mira a restituire all'intera stazione condizioni di integrità, salubrità e decoro che, come descritto, nel tempo si sono perse a causa delle infiltrazioni di acqua e del ristagno di umidità all'interno del pacchetto di copertura e dell'usura. Per quanto riguarda la pensilina si individuano le seguenti opere, da eseguire in funzione della reale estensione e gravità del danneggiamento, prevedendo la chiusura di una pista alla volta e lavorando con un cestello o un pantografo:

( vista generale pensilina )

( vista frontale pensilina )

( vista intradosso )

( vista laterale pensilina )

1. Smontaggio corpi illuminanti, impianti semaforici, cartelli della segnaletica verticale di ogni pista;
2. Smontaggio mantovana, copertura in lamiera grecata e discendenti;
3. Adeguamento base di appoggio dei montanti tramite scavo, risanamento struttura e tirafondi, getto di inghisaggio e protezione;
4. Verifica delle saldature e delle coppie di serraggio dei bulloni;
5. Trattamento superficiale strutture principali in acciaio, mediante carteggiatura e trattamento antiruggine;
6. Verniciatura di tutti i profili metallici;

7. P.p.o. nuovo manto di copertura in pannelli di alluminio (tipo Riverclack550 o equivalenti) montato su nuovi arcarecci;
8. P.p.o canali di gronda, scossaline e mantovana;
9. Installazione linea vita;
10. P.p.o. nuovi discendenti, realizzazione fori e posa staffe per plafoniere;
11. P.p.o. dei nuovi carter di rivestimento della struttura portante;
12. Ri-montaggio semafori, posa dei cartelli su profilo in acciaio;
13. Montaggio nuovi corpi illuminanti;
