Interventi specifici su Pile Snelle

Protezione con Verniciatura Trave in Acciaio - Caratteristiche difetto e tecniche di intervento

Zona cerniere cavalcavia struttura mista - Caratteristiche difetto

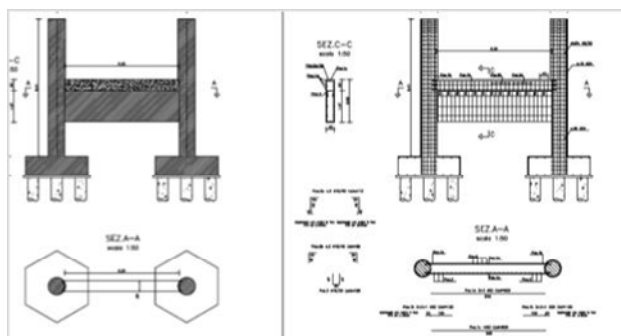
Intervento di rialzamento traverso esistente 1.1

Cavalcavia con traverso esistente

- ✓ Idrodemolizione dell'estradosso del traverso esistente per uno spessore medio di 3cm (estensione intervento pari al 100% della superficie);
- ✓ Posa in opera di armatura aggiuntiva opportunamente inghisata alla struttura esistente, cassetatura e getto di un setto di calcestruzzo tipo CE ($R_{ck} \geq 35 \text{ MPa}$) per uno spessore medio pari a 40cm pari a quello del traverso esistente.

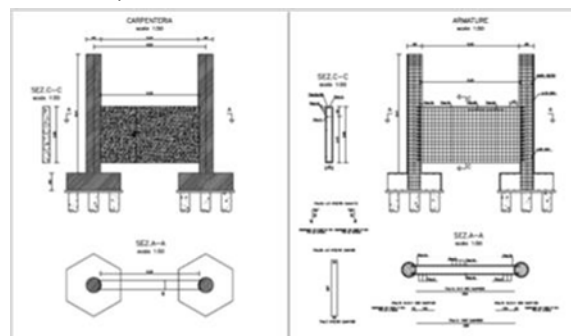
Intervento di realizzazione traverso 1.2

Cavalcavia senza traverso esistente

- ✓ Scavo a sezione obbligata fino a scoprire l'estradosso della fondazione;
- ✓ Asportazione del calcestruzzo ammalorato di una fascia interna della superficie laterale delle elevazioni e per un'altezza variabile (1.50 m dal piano di rotolamento);
- ✓ Posa in opera di armatura aggiuntiva opportunamente inghisata alla struttura esistente, cassetatura e getto di un setto di calcestruzzo $R_{ck} \geq 40 \text{ MPa}$;
- ✓ Ripristino mediante malta cementizia tipo "MT1" sp. medio 4 cm lungo le pareti delle elevazioni a ridosso del nuovo getto;
- ✓ Riposizionamento terreno di scavo.

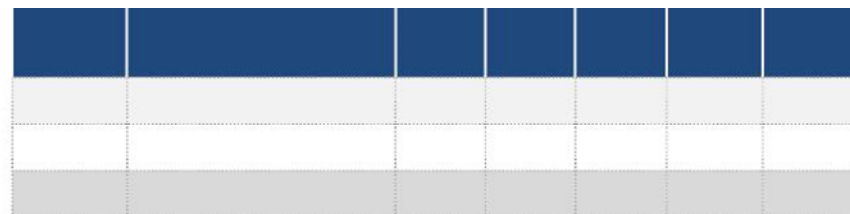
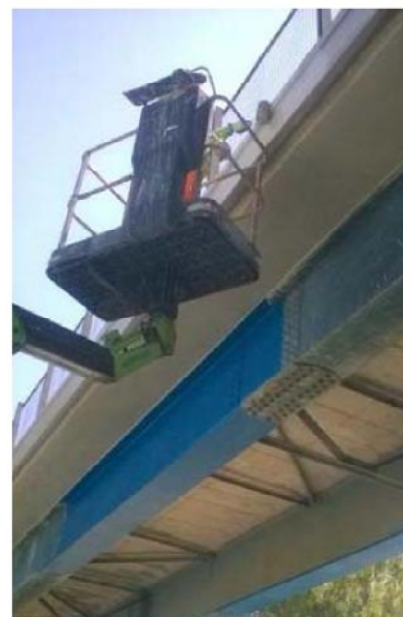
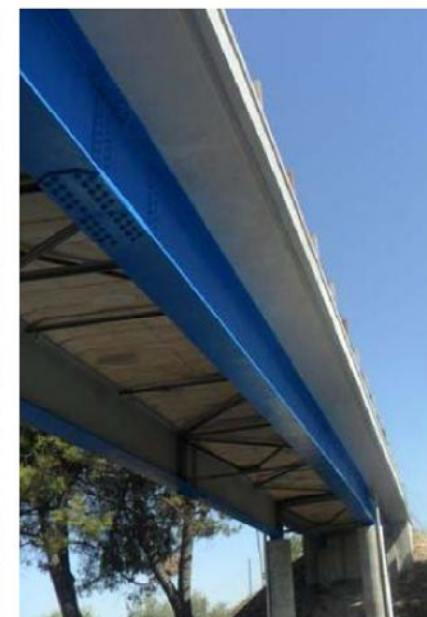
Prima mano verniciatura trave Impalcato riverniciato

- ✓ Sabbatura impalcato;
- ✓ Ciclo di verniciatura acciaio;

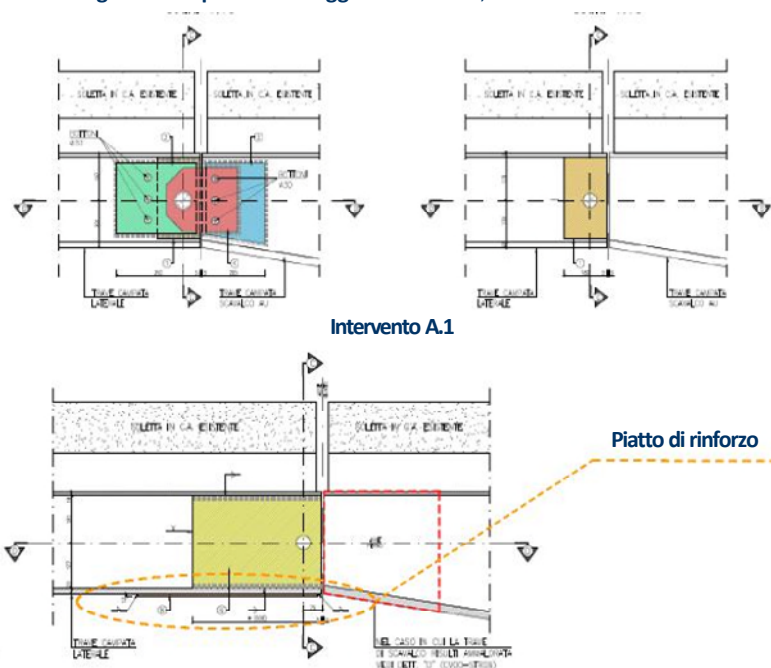
Intervento A.2 – Porzione maggiore di anima da sostituire

- ✓ L'unica differenza rispetto all'intervento **A.1** è la seconda fase: verrà **tagliata una porzione maggiore di anima**;

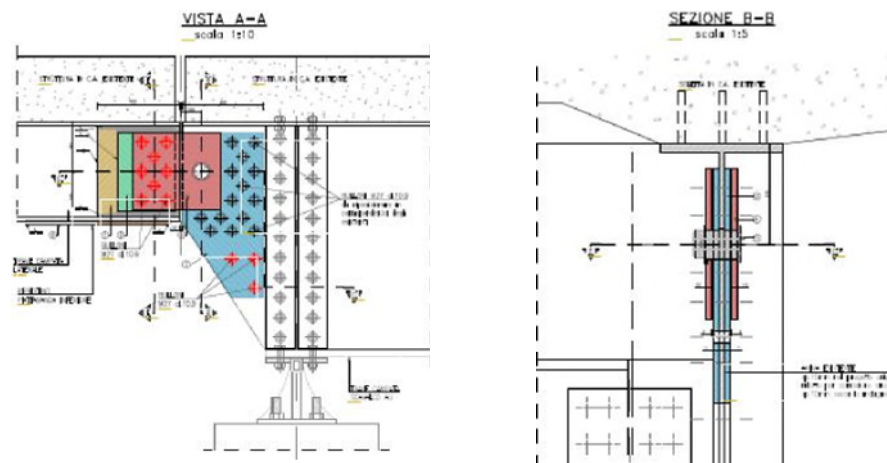
Cerniera con trave portante molto più grande della portata

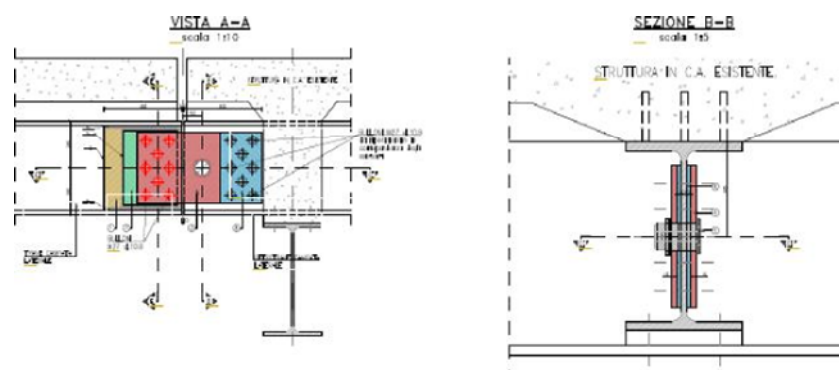
Cerniera in corrispondenza della trave di spina

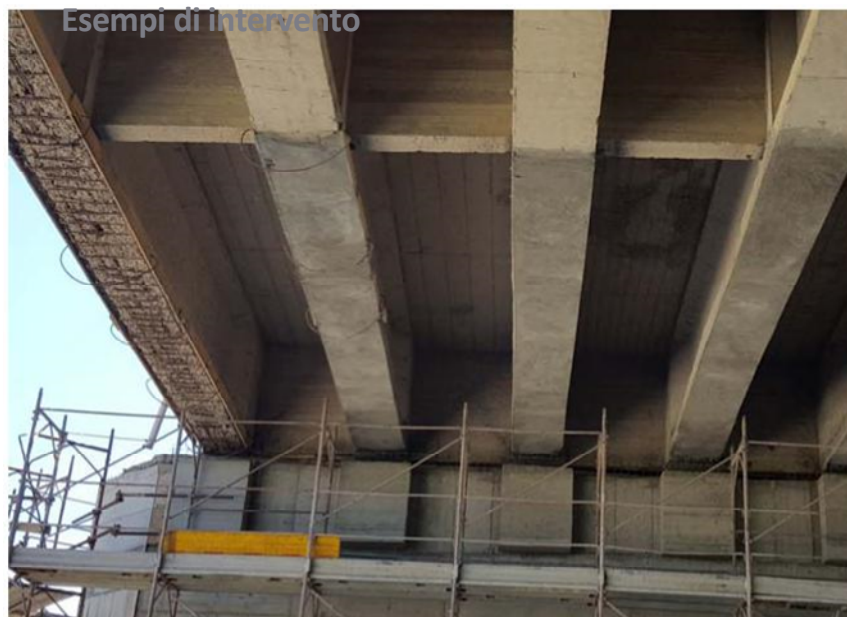
Ripristino di Travi con Malta MT1.

- ✓ Collaggio su superfici orizzontali con cls espansivi alle brevi stagionature, a stabilità volumetrica alle lunghe stagionature (CE, CS, CF);
- ✓ Collaggio per incamiciatura entro cassero di calcestruzzi (CE, CS, CF);

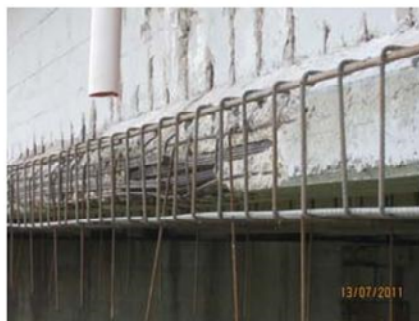
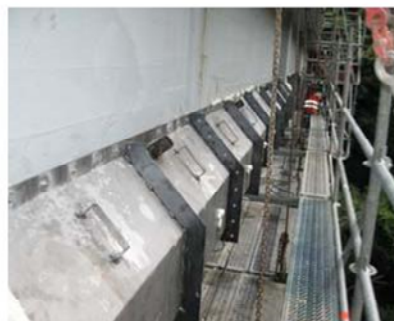
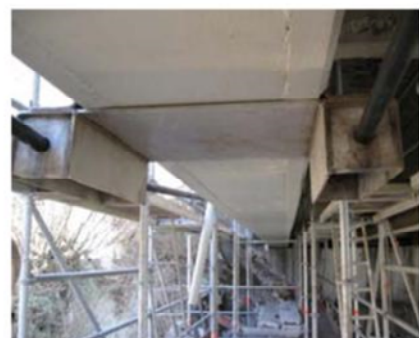
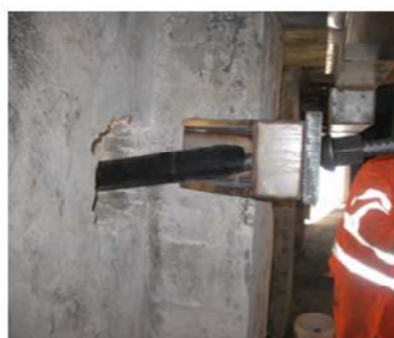
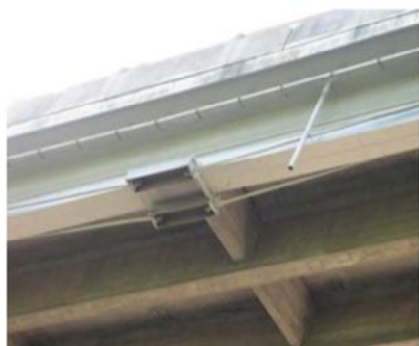
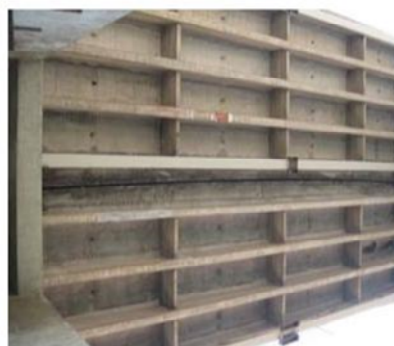
Armatura per ringrosso bulbo Casseratura per getto

Deviatore in acciaio Blocco in acciaio di testata

Deviatore Intervento completato

- 1 Localizzazione dei cavi;
- 1 Preparazione superfici mediante scalpellatura meccanica di zone della trave per asportare cls degradato;
- 1 Integrazione eventuale armature, casseratura e getto;
- 1 Ossidazione guaine metalliche che provocano fessurazione cls;
- 1 Posizionamento profili in acciaio di testata e deviatori in mezzzeria;
- 1 Posizionamento dei cavi di precompressione esterna e tiro.

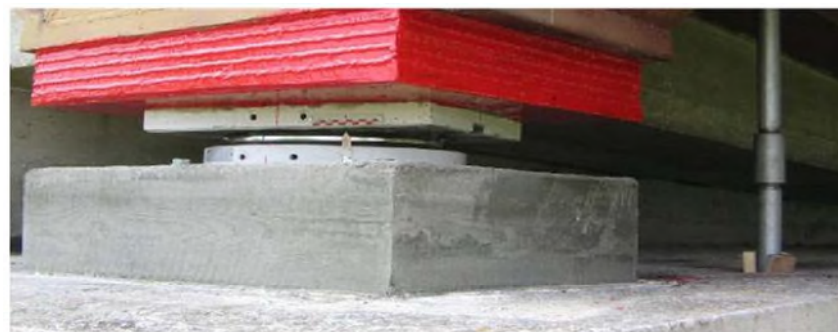
Baggiolo ripristinato

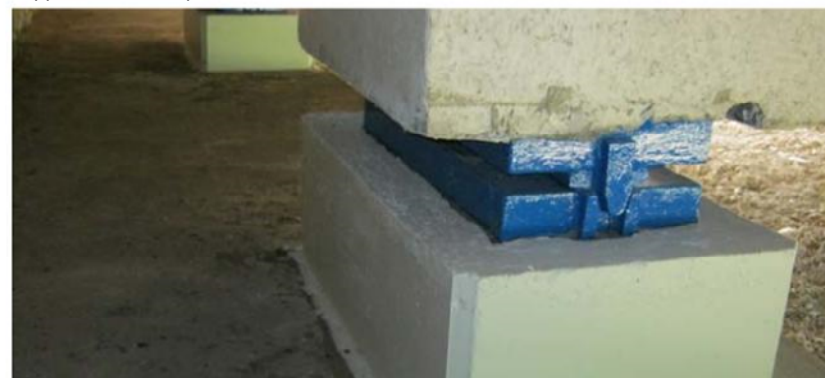
Intervento di sabbatura e verniciatura

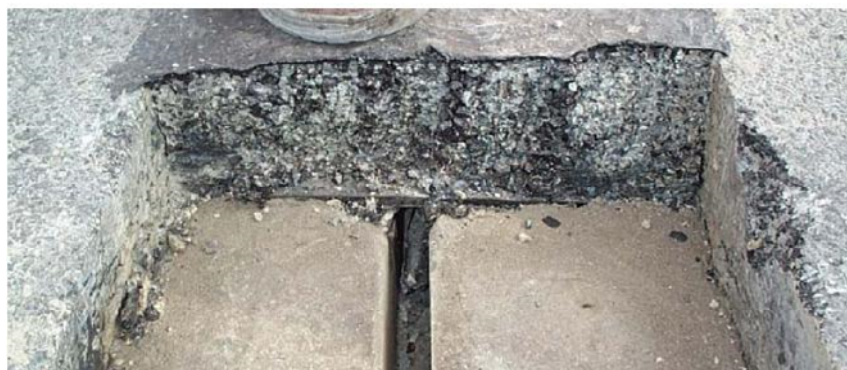
Demolizione giunto a tampone viscoelastico

- ✓ Rifacimento completo del giunto per l'intera lunghezza, limitato ai primi 5 cm di spessore;

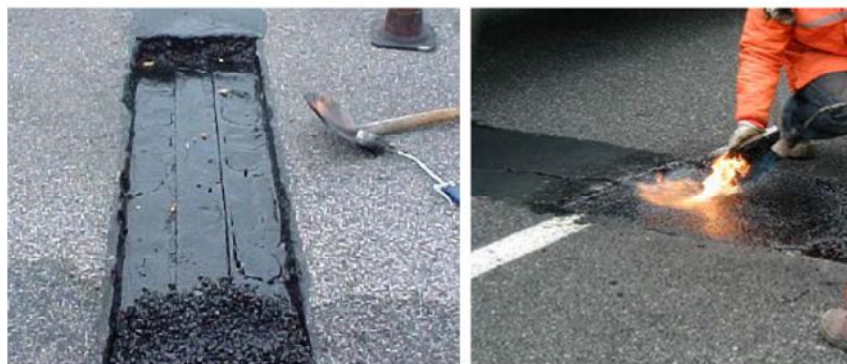
Ripristino giunto a tampone viscoelastico

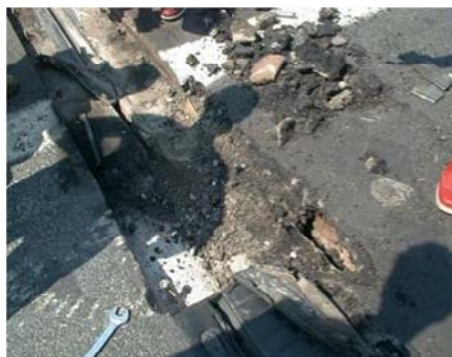
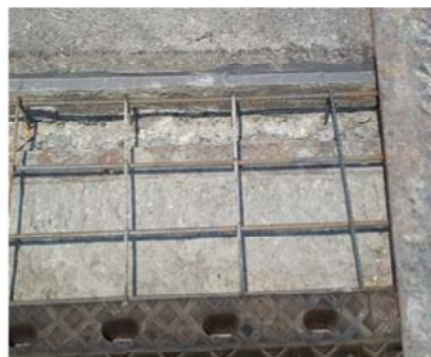
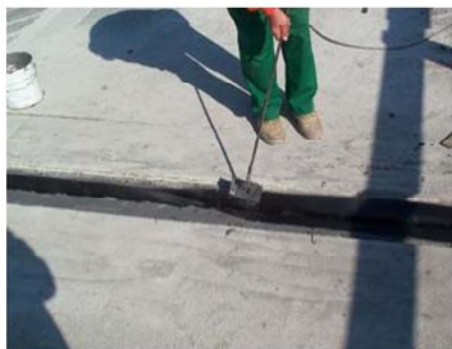
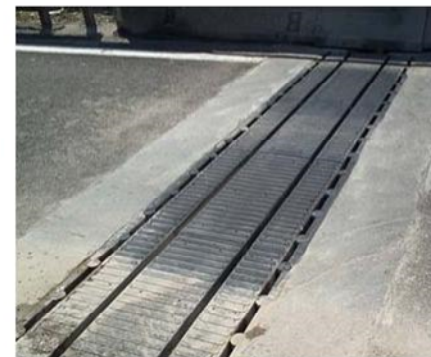
Demolizione giunto Realizzazione massetto

Ripristino delle testate e posa della scossalina Posa giunto

- ✓ Rifacimento del giunto per la sola estensione del difetto;
