## **ACCORDO QUADRO**

### **RELAZIONE TECNICA GENERALE LOTTO A - OPERE IN CARPENTERIA METALLICA**

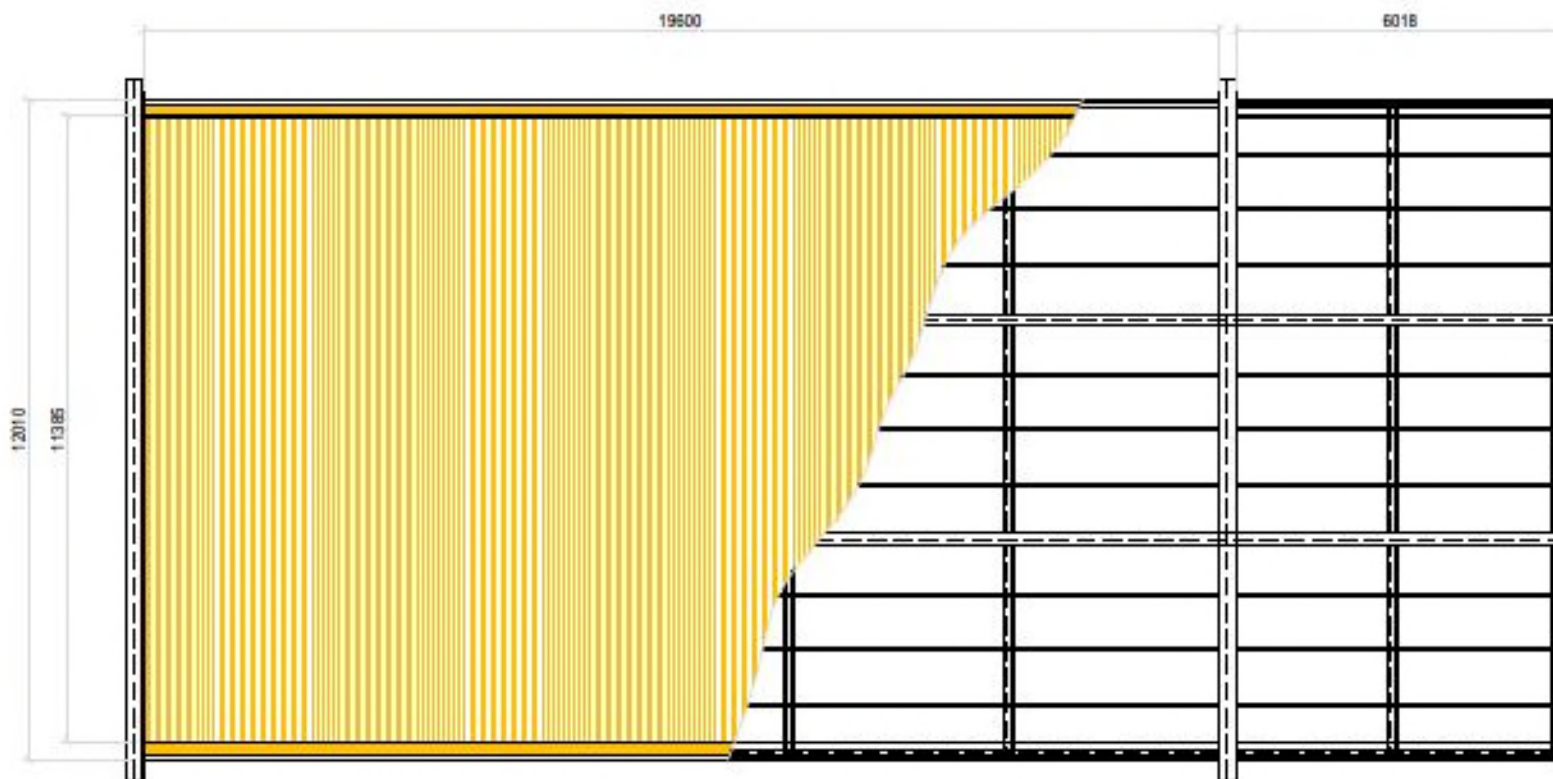
## PIANTA RIMOZIONI

Rimozione completa della copertura della pensilina in lamiera grecata e del canale di gronda (successivamente alla rimozione della cartellonistica a essa fissata. In una seconda fase demolizione del rivestimento inferiore in alluminio anodizzato cannettato.
