AUTOSTRADA A23: UDINE - TARVISIO

LAVORI DI RIPRISTINO DEL PONTE SUL RIO GLAGNÒ

PROGETTO ESECUTIVO

Relazione generale descrittiva

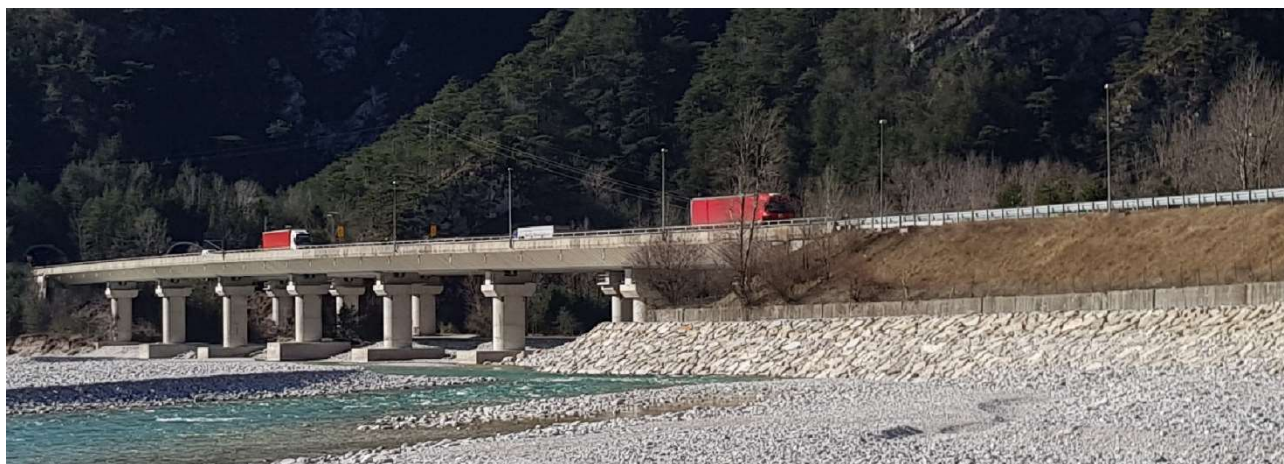
Fig. 1 - Il ponte autostradale sul rio Glagnò con la protezione spondale in pietrame recentemente realizzata sul fiume Fella

C) realizzazione di una sistemazione idraulica con massi naturali posizionati davanti al muro per ripristinare la protezione scalzata. Il ripristino del letto di magra nelle condizioni ante erosione è stato realizzato con pendenze pari a 6/1000 nel tratto iniziale e 5/1000 nel tratto finale. La larghezza dell'alveo in progetto è stata posta pari a circa 30 m.

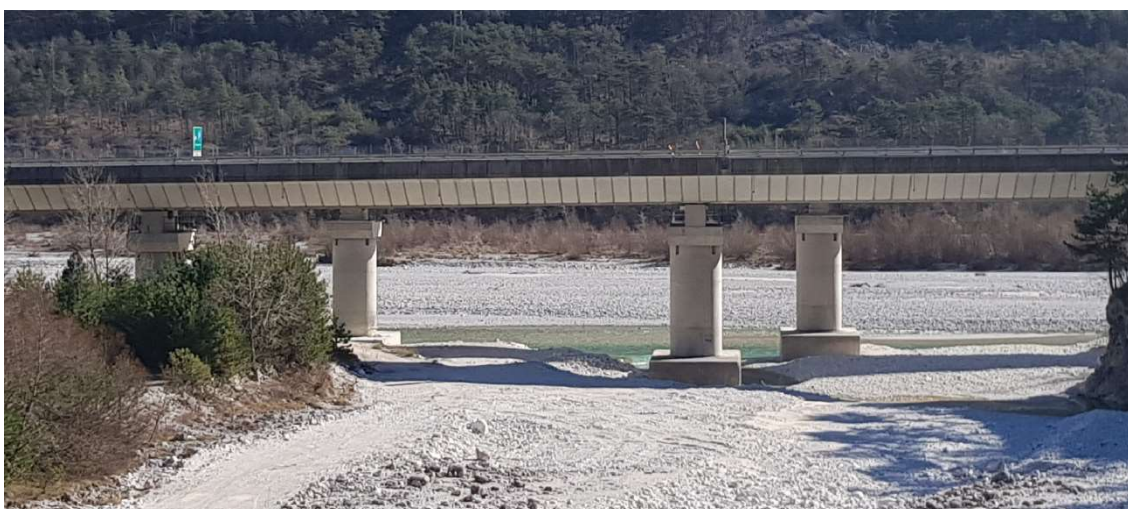
Fig. 4 - Le quattro pile di sostegno del viadotto A 23 in corrispondenza della confluenza del rio Glagnò

Gli interventi previsti consistono nell'**incamiciatura delle pile più esposte (in numero di nove unità) tramite una corona ellittica di jet grouting** e nella realizzazione lungo la sponda destra, immediatamente a monte della confluenza del rio Glagnò, di **n. 5 pennelli idraulici della lunghezza di 20 m**, spazati reciprocamente di ca. 70 m. I pennelli sono realizzati con scogliera di pietrame di massi naturali provenienti da cave di 2^a categoria cementati con fuga profonda.

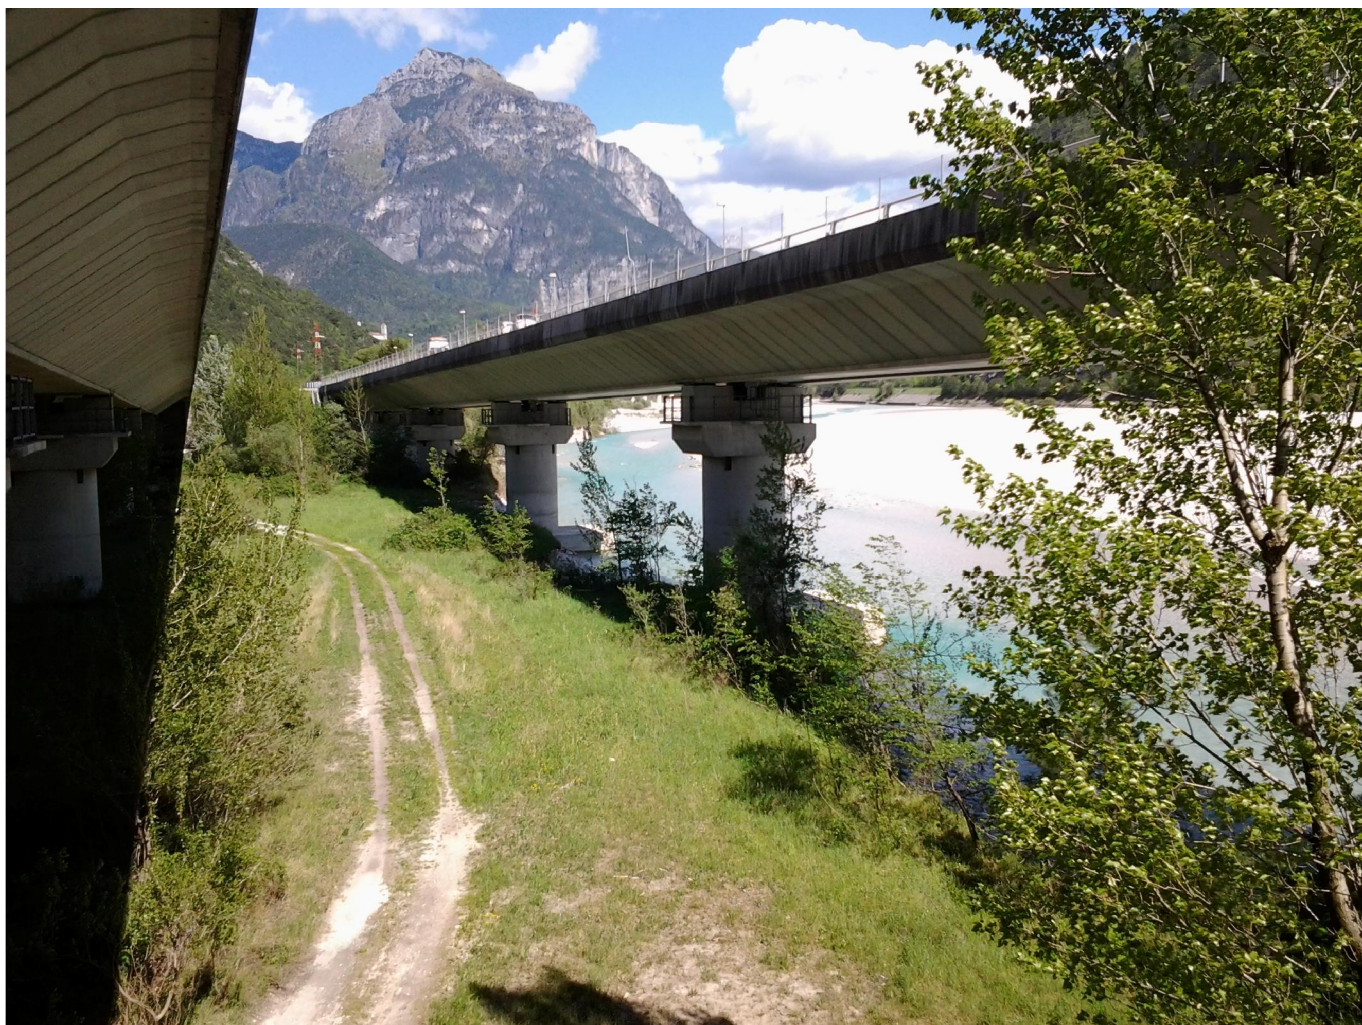
foto erosione Carr dx f fella

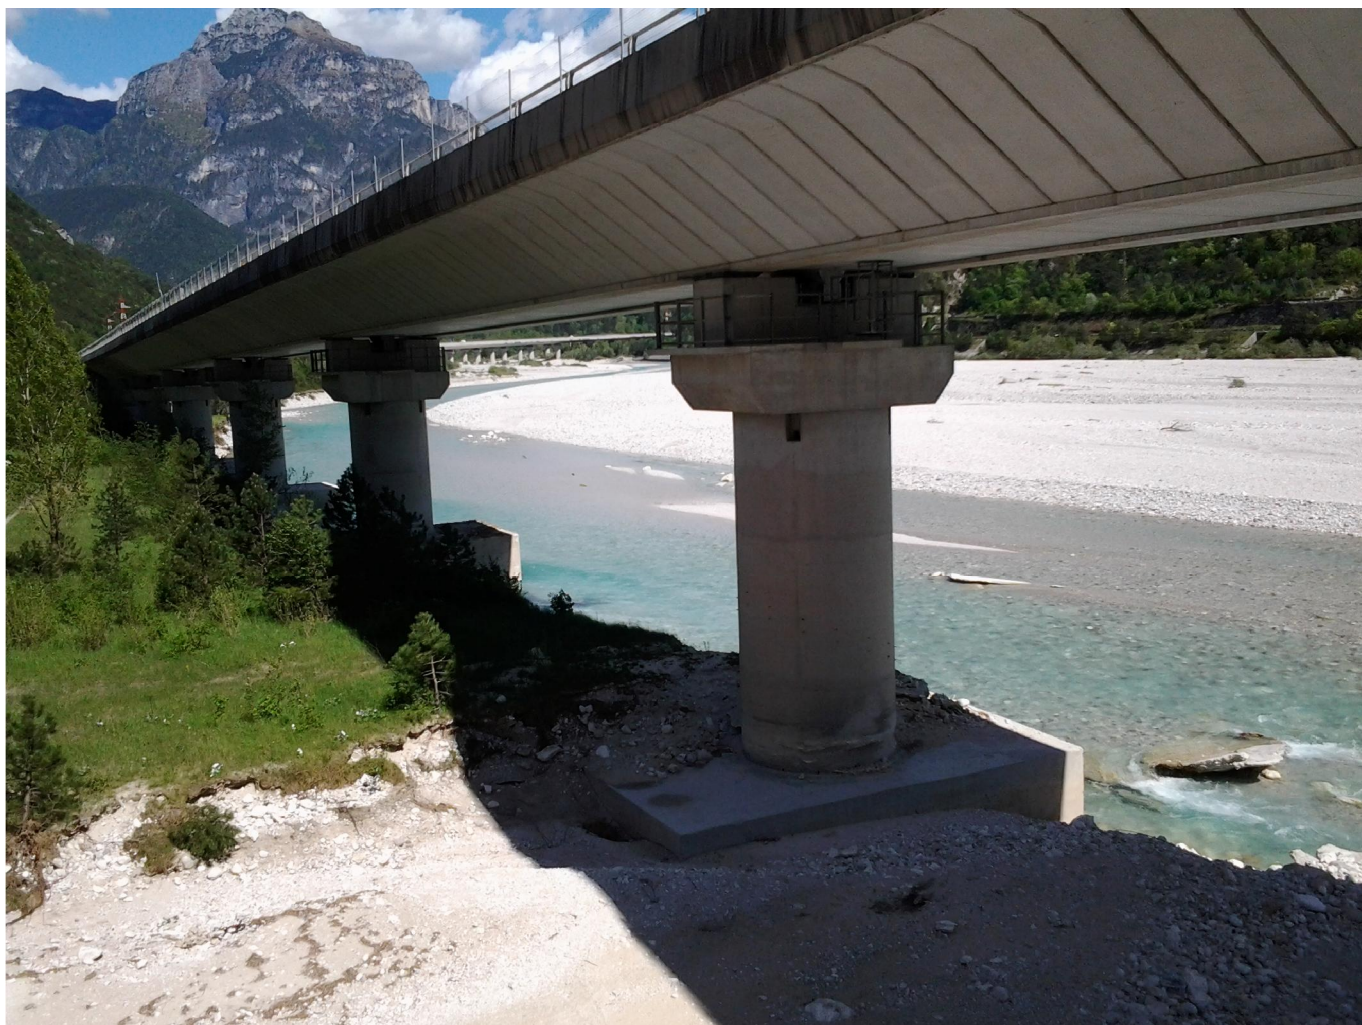
foto insieme carr dx

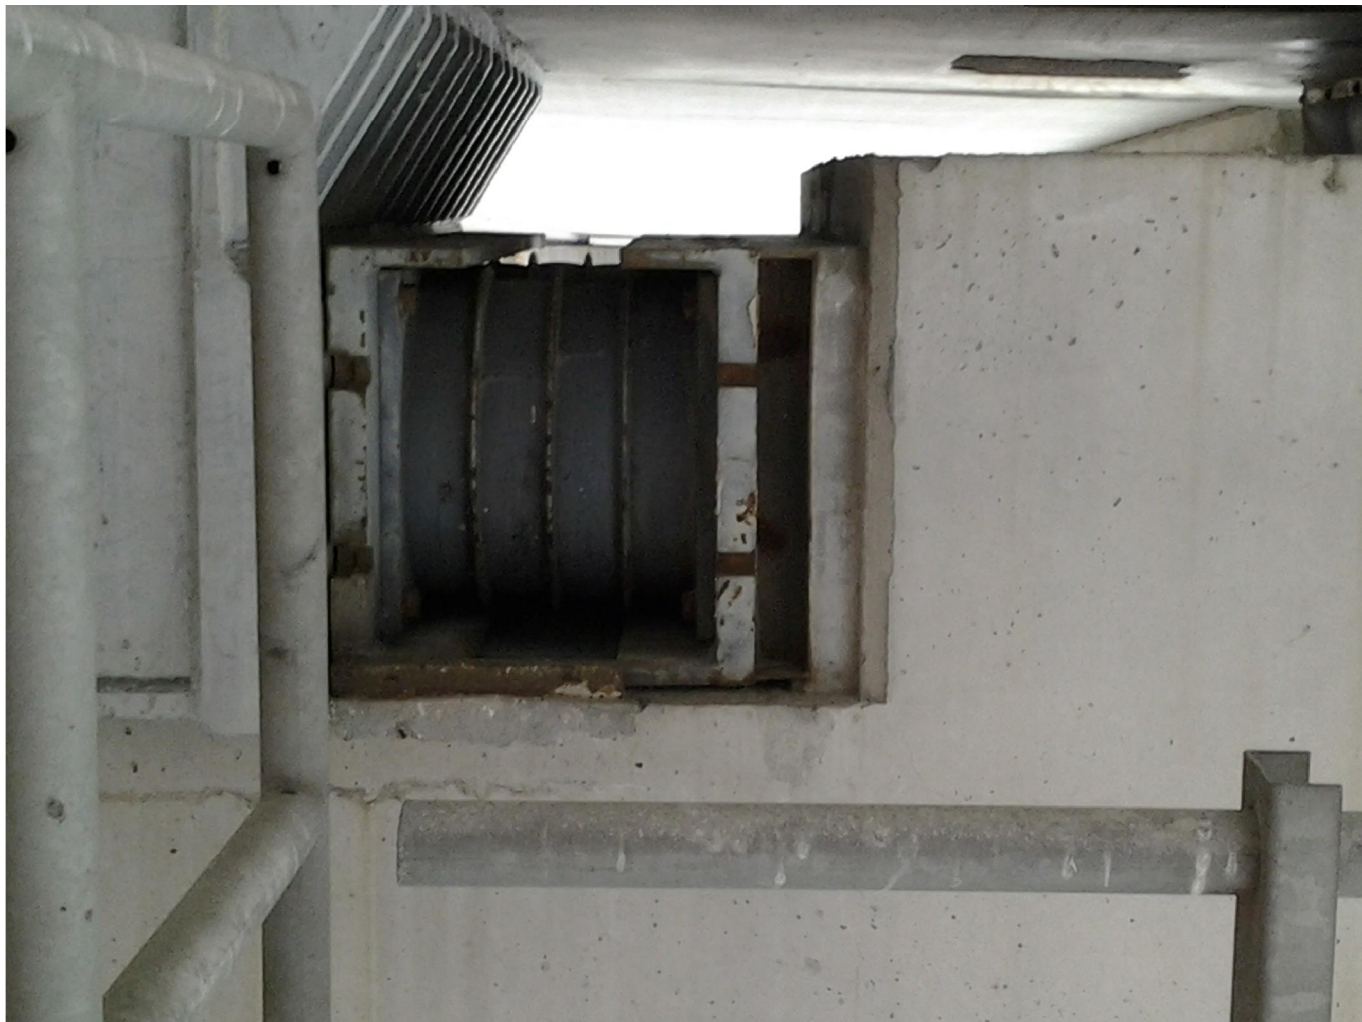
invecchiamento neoprene pila n 5

Difetto: **2** invecchiamento neoprene
Ubicazione: pila n 2, 3, 4, 5, 6
Estensione: 10%
