LEGENDA STATO ATTUALE

PARTICOLARI IN APPROCCIO AL VIADOTTO DIREZIONE SUD

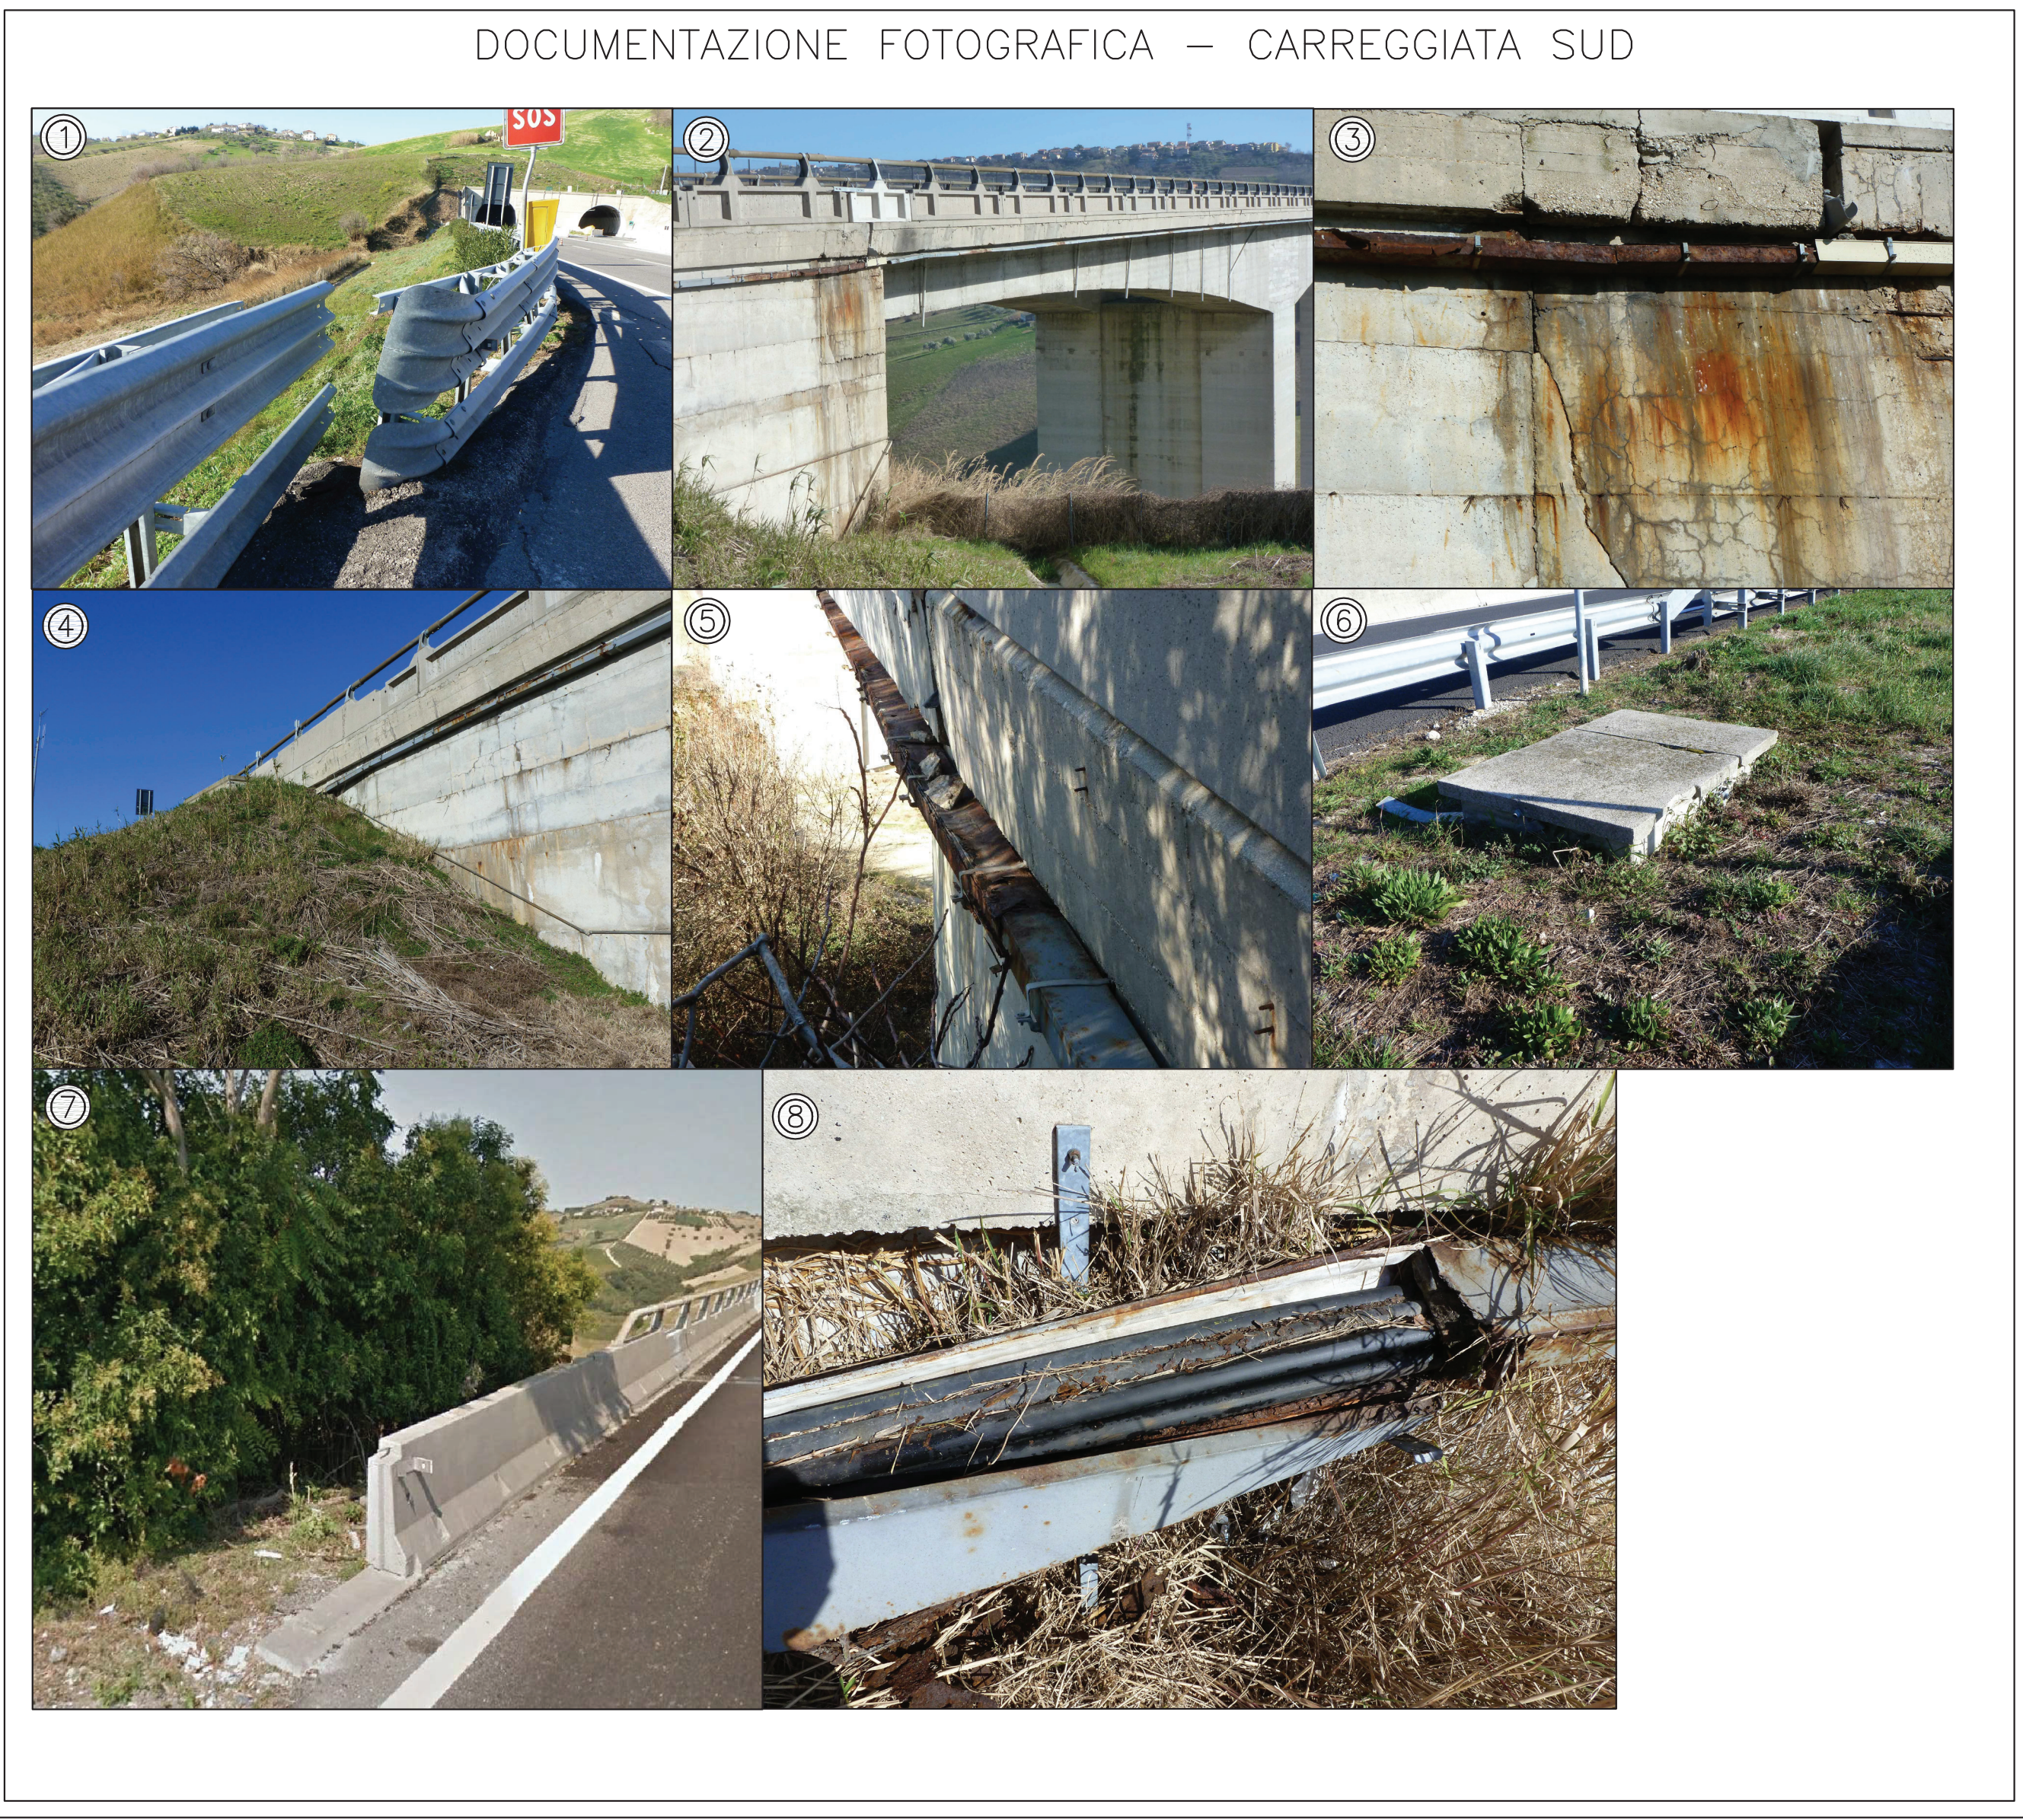
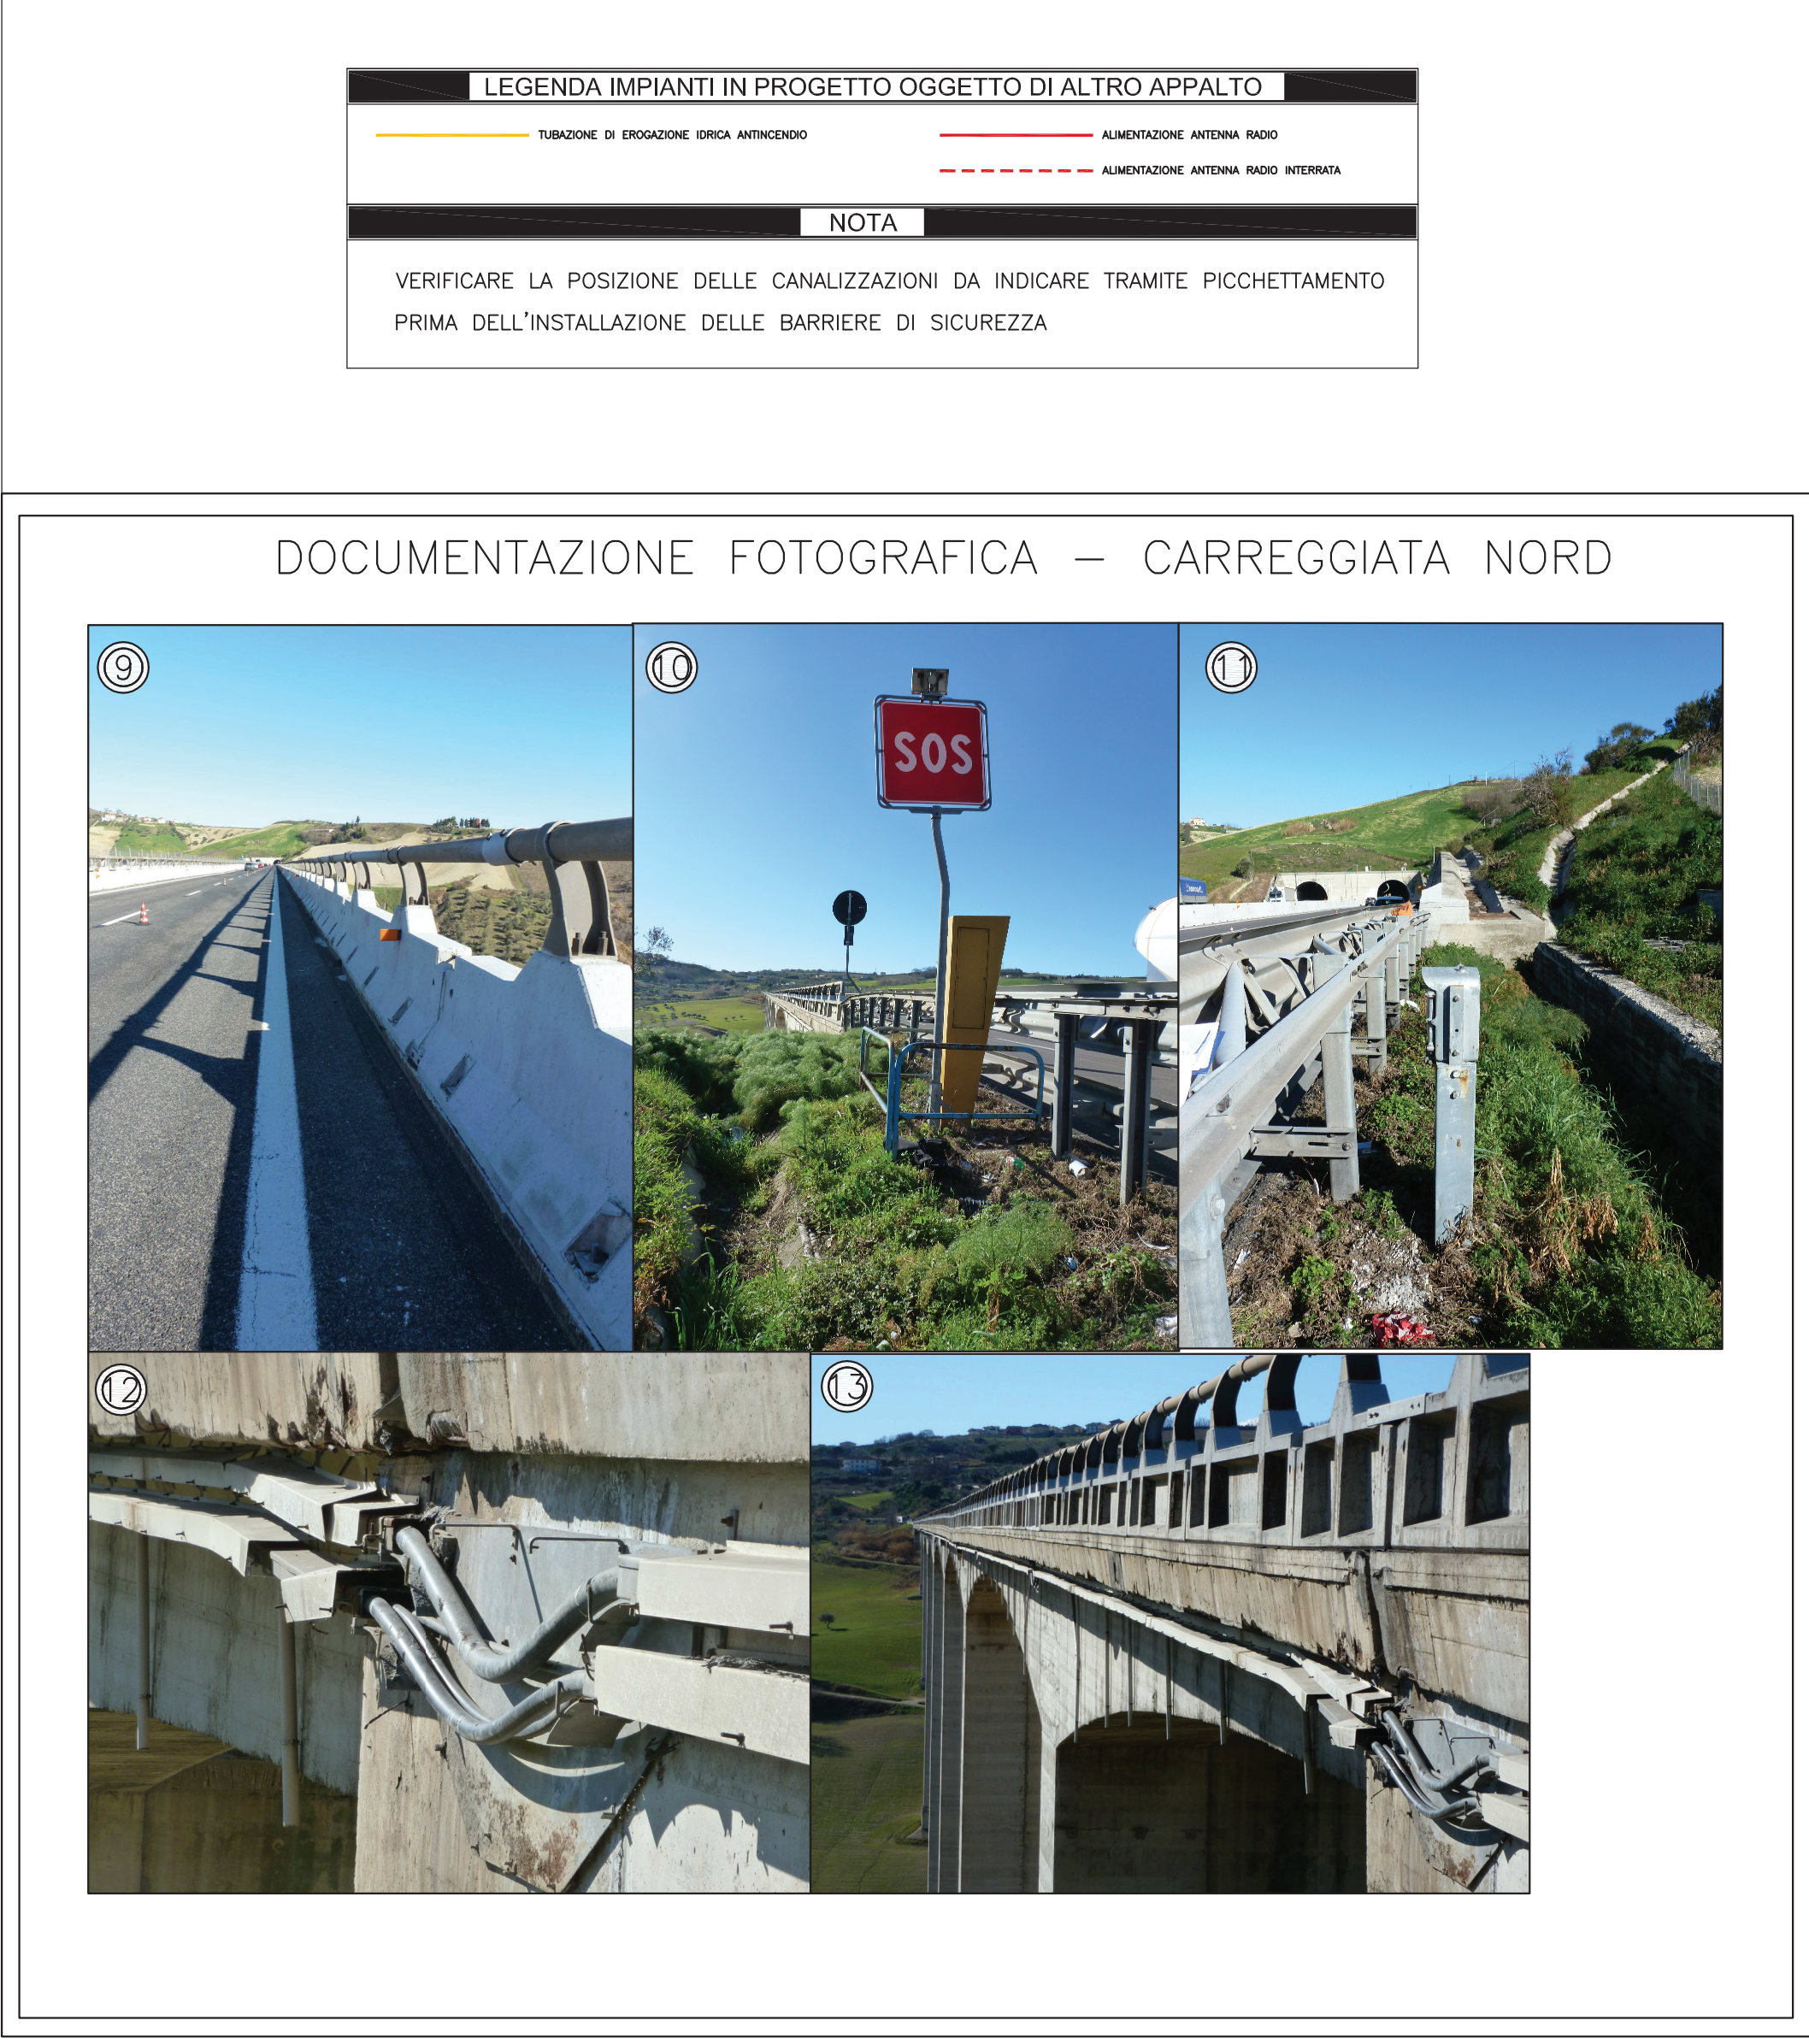
DA	A	NOTA	L. (m)	Cavo f.o. dorsale	Cavo 7BCP dorsale	Cavo Sonda Luminanza	Altri Impianti (Spiri rilev. Traffico)	Caviddotto interrato	Canaletta staffata o integrata condizionale	Segnalazione e Caviddotto interrato	Messa a luce con scavo a cielo aperto	Spostamenti o Impianti	Impianti non interferenti
Carreggiata dir. PESCARA													
A	B	Uscita galleria, lato dx: presenza di cavo interrato: cavo F.O. Messa a luce delle infrastrutture di posa con scavo a cielo aperto lungo la tratta per circa mt. 60	60	X				X			X		
C		Colonnina SOS non interferente					X						X
D		Cartello segnaletica interferente con le lavorazioni					X					X	
B	E	Viadotto "CERRANO", lato dx: presenza del cavo F.O. in canaletta metallica staffata sotto il cordolo del viadotto - Spostamento delle infrastrutture di posa lungo la tratta per circa mt. 810,0.	810	X					X			X	
E	F	Uscita viadotto "CERRANO", lato dx: presenza di cavo interrato: cavo F.O. Messa a luce delle infrastrutture di posa con scavo a cielo aperto fino a fine intervento di riqualifica, per circa mt. 30	30	X				X			X

Carreggiata dir. BOLOGNA													
G	H	Approccio Viadotto "CERRANO" lato dx: presenza di cavo interrato: cavo in rame 7BCP. Messa a luce delle infrastrutture di posa con scavo a cielo aperto lungo la tratta per circa, per circa mt. 80	80		X			X			X		
I		Cartello segnaletica interferente con le lavorazioni					X					X	
H	L	Viadotto "CERRANO", lato dx: presenza del cavo F.O. in canaletta tipo resina staffata sotto il cordolo del viadotto - Spostamento delle infrastrutture di posa lungo la tratta per circa mt. 810,0.	810		X				X			X	
L	M	Uscita viadotto "CERRANO", lato dx: presenza di cavo interrato 7BCP. Messa a luce delle infrastrutture di posa con scavo a cielo aperto fino a fine intervento di riqualifica, per circa mt. 50	50		X			X			X		
N		Cartello segnaletica interferente con le lavorazioni					X					X	
O		Colonnina SOS interferente con le lavorazioni (autodimentata con fotovoltaico e collegata alla centrale con sistema gsm)					X					X
