MANUALE DELLA SORVEGLIANZA

ASSET DI INTERESSE GEOTECNICO

CODICE MANUALE 005

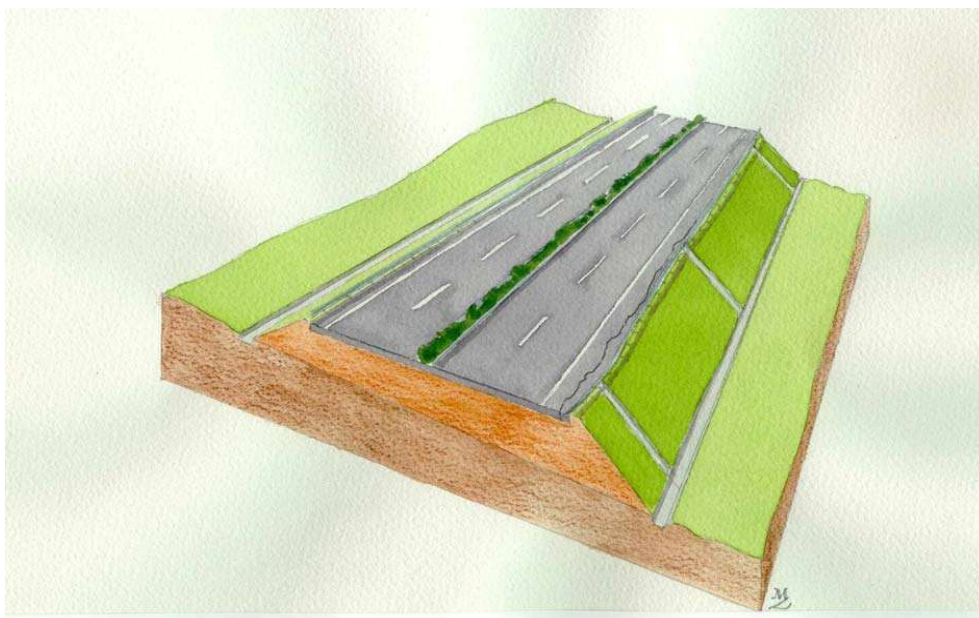
Fig. 1 – Instabilità locale delle banchine (fessurazioni longitudinali che interessano in genere la sola corsia di emergenza).

Instabilità locale delle banchine (fig. 1, foto 1-3).

E' una forma di instabilità abbastanza diffusa nei rilevati della rete autostradale ed è dovuta, il più delle volte, ad un costipamento non adeguato nelle parti laterali del rilevato (causa attiva). Si tratta di cedimenti, di solito modesti, del piano della corsia di emergenza.

Modesti scorrimenti superficiali indotti dalle pressioni dell'acqua accumulata durante gli eventi meteorici o rigonfiamenti e ricompessioni prodotti dai cicli di imbibimento/essiccamento possono produrre le fessure di cui alla fig.1.

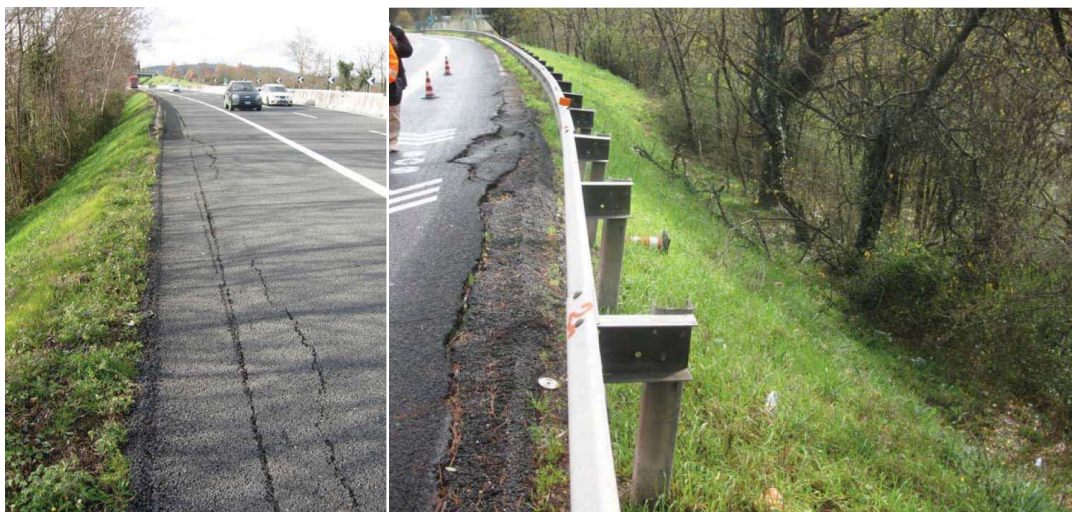
Foto 1 e 2,3: es. di instabilità banchine

Molto frequentemente questo dissesto è prodotto anche dal cattivo funzionamento del dreno sotto la pavimentazione e/o imbibizione/disseccamento del terreno sotto la banchina attraverso il ciglio del rilevato: diserbamento dell'arginello.

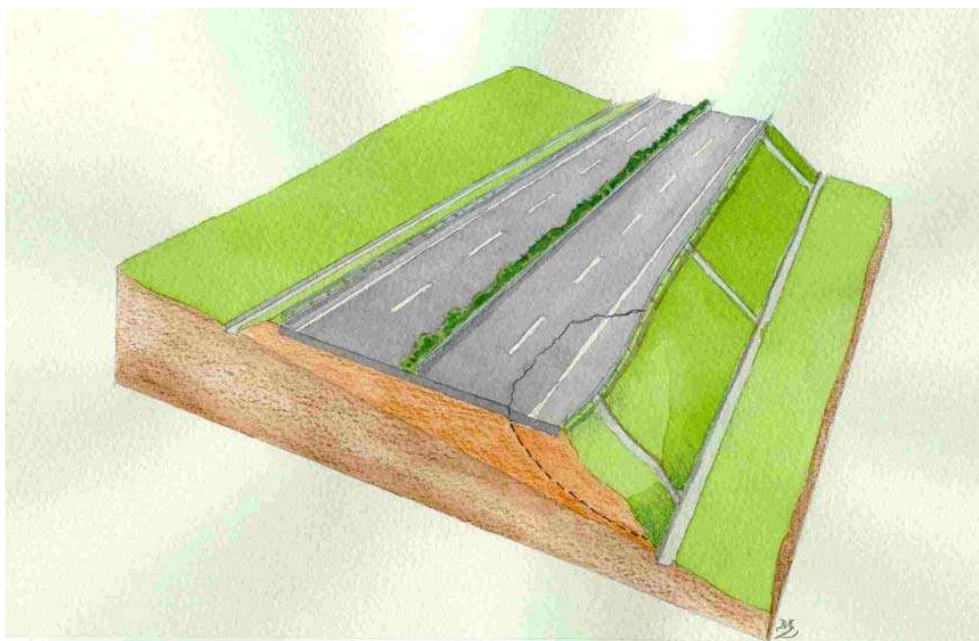
Fig. 2 – Instabilità del solo corpo del rilevato, con scoscendimenti laterali (lesioni ad arco sulla sede viabile del lato di valle del rilevato; possibile rigonfiamento della parte bassa del rilevato, quando si è verificato un notevole gradino).

Instabilità del solo corpo del rilevato con scoscendimenti laterali (instabilità laterale - fig. 2, foto 4-6).

- lesioni ad arco nella pavimentazione (dette in gergo anche "lunate") che, di solito, interessano la corsia di marcia della carreggiata (raramente la corsia di sorpasso);
- cedimento del piano viabile all'interno della figura delimitata dalla "lunata" (gradino);
- rigonfiamento nella parte bassa del rilevato (solo quando si è verificato un notevole gradino);
- sicurvia e canalette deformati.

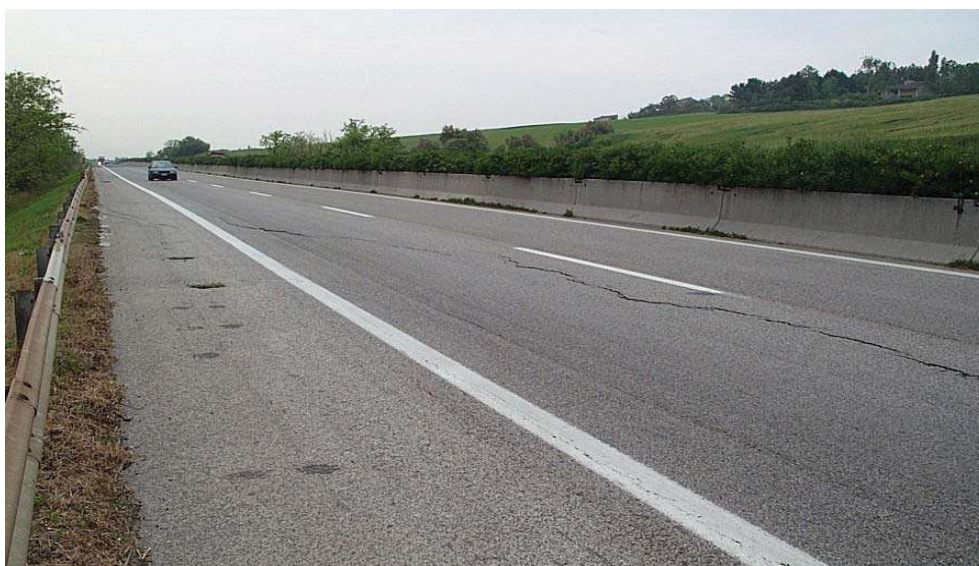
Foto 4: es. di anomalie che tipiche d'instabilità del corpo del rilevato con lesioni ad "arco" che si manifestano su tutta la carreggiata, dall'emergenza alla marcia.

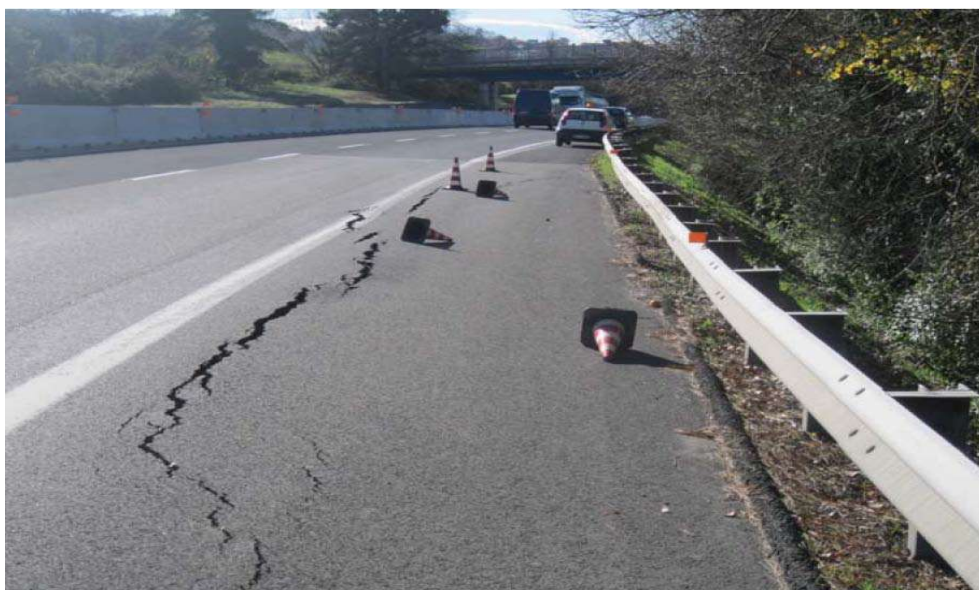
Foto 5: es. di instabilità del corpo del rilevato con lesioni ed evidenti cedimenti in corsia di emergenza e rigonfiamenti al piede della scarpata del rilevato.

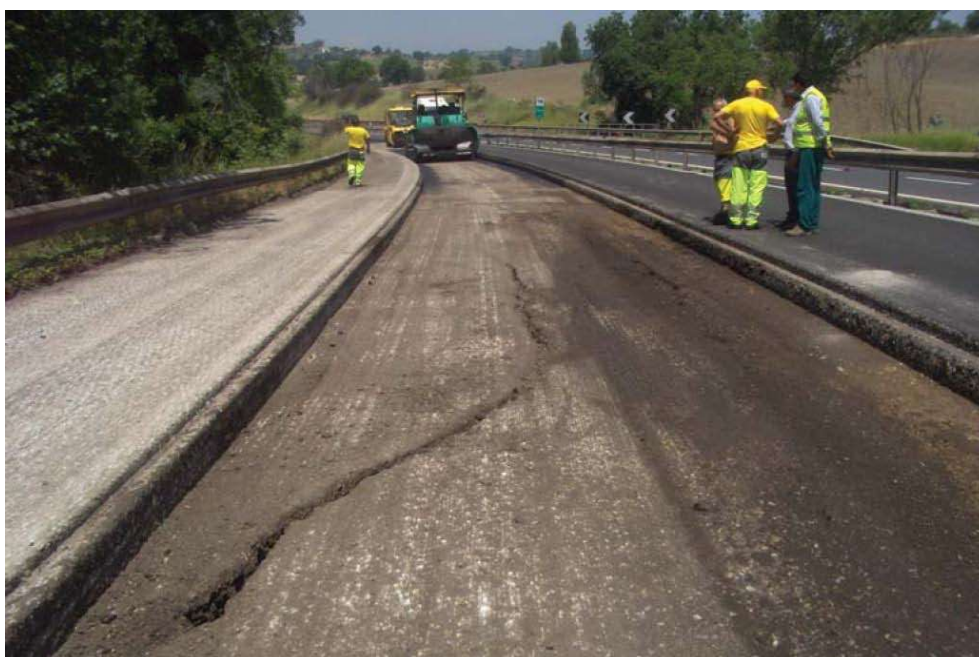
Foto 6: es. d'instabilità del corpo del rilevato - i lavori di fresatura hanno confermato la rottura del corpo del rilevato già evidenziato con lesioni sulla pavimentazione

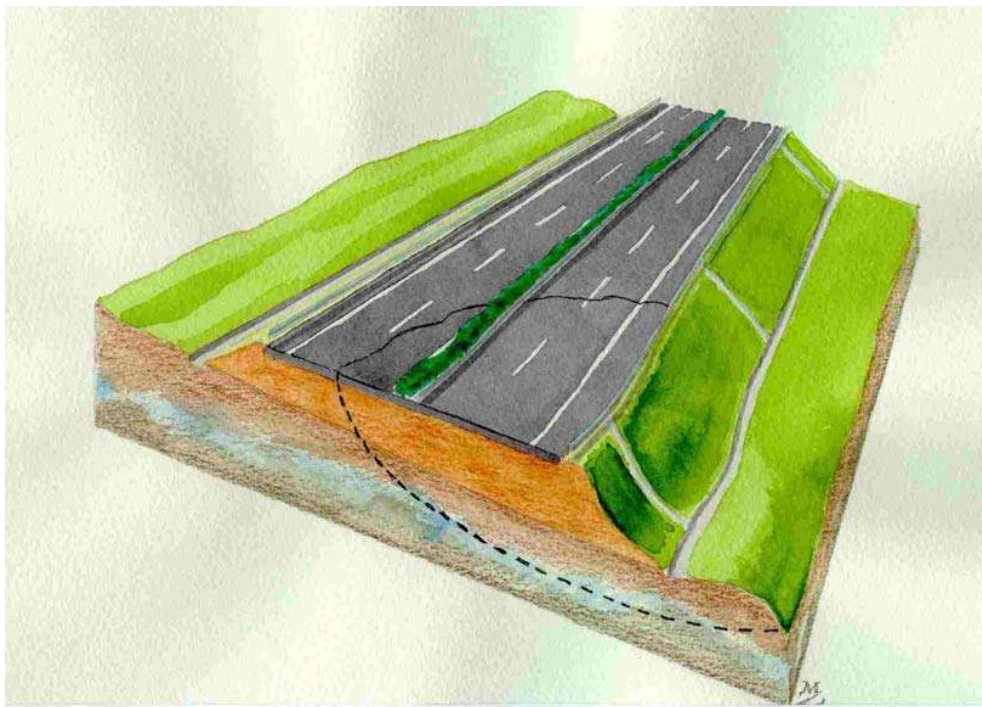
Fig. 3a – Instabilità del corpo del rilevato coinvolgente il piano di posa (frana rotazionale). Nel caso illustrato le lesioni, sempre disposte ad arco ("lunate"), individuano un ampio volume interno che è soggetto a notevoli abbassamenti.

Instabilità del corpo del rilevato con coinvolgimento del piano di posa (instabilità profonda - fig. 3a, b e foto 7-10).

- Lesioni della pavimentazione disposte a "lunata" (ad "arco") che individuano un ampio volume di terreno interno che è soggetto ad abbassamenti.
- Le lesioni possono spingersi alla carreggiata di monte ed anche oltre, nel qual caso il corpo autostradale risulterà tagliato da due lesioni grosso modo parallele.
- Svuotamenti nella parte alta del corpo di frana, rigonfiamenti a valle.
- Sicurvia e canalette deformati.
- Possibili zone umide a monte tra il rilevato ed il pendio, eventuale ristagno di acqua.

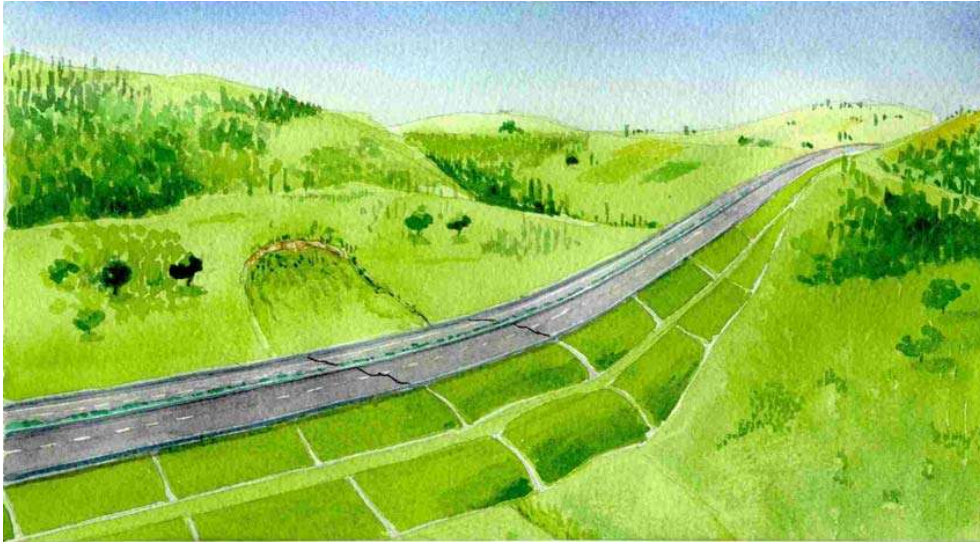
Fig. 3b – Instabilità del corpo del rilevato coinvolgente il piano di posa (frana rotazionale). In questo secondo caso illustrato, le lesioni si spingono alla carreggiata di monte ed oltre, poiché la parte sommitale del movimento franoso è ubicata sulla pendice a monte. Le lesioni sulla sede viabile sono decisamente trasversali all’asse dell’autostrada e quasi parallele fra loro.

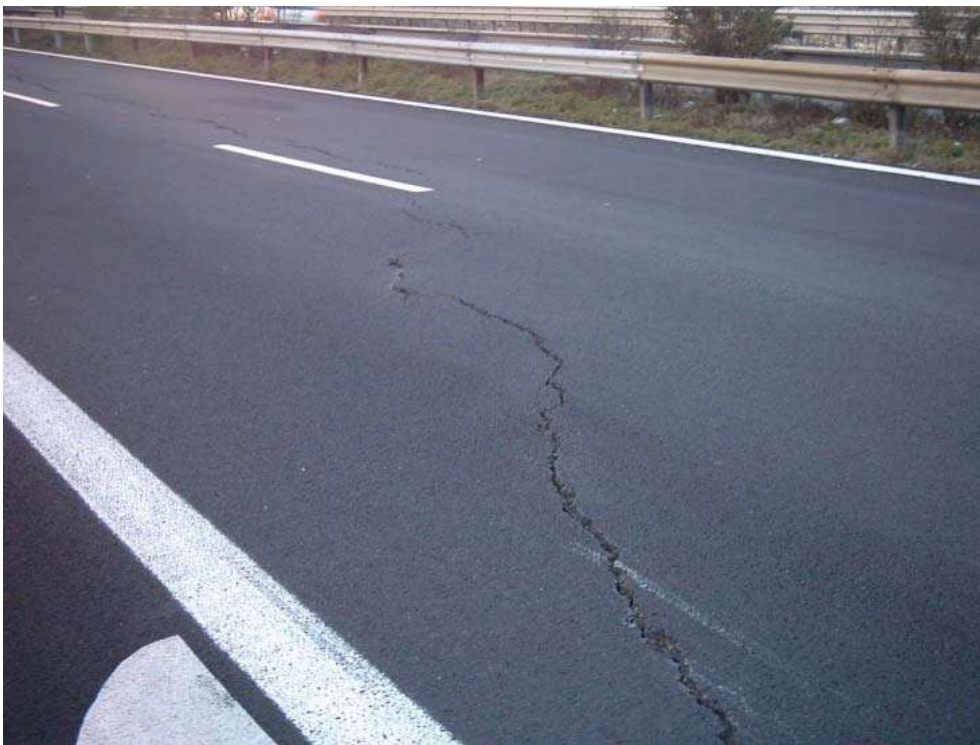
Foto 7: es. di instabilità del corpo del rilevato con coinvolgimento del piano di posa; in questo primo es. le lesioni ad “arco” e cedimenti evidenziate sulla pavimentazione della carreggiata S, si spingono fino alla carreggiata N

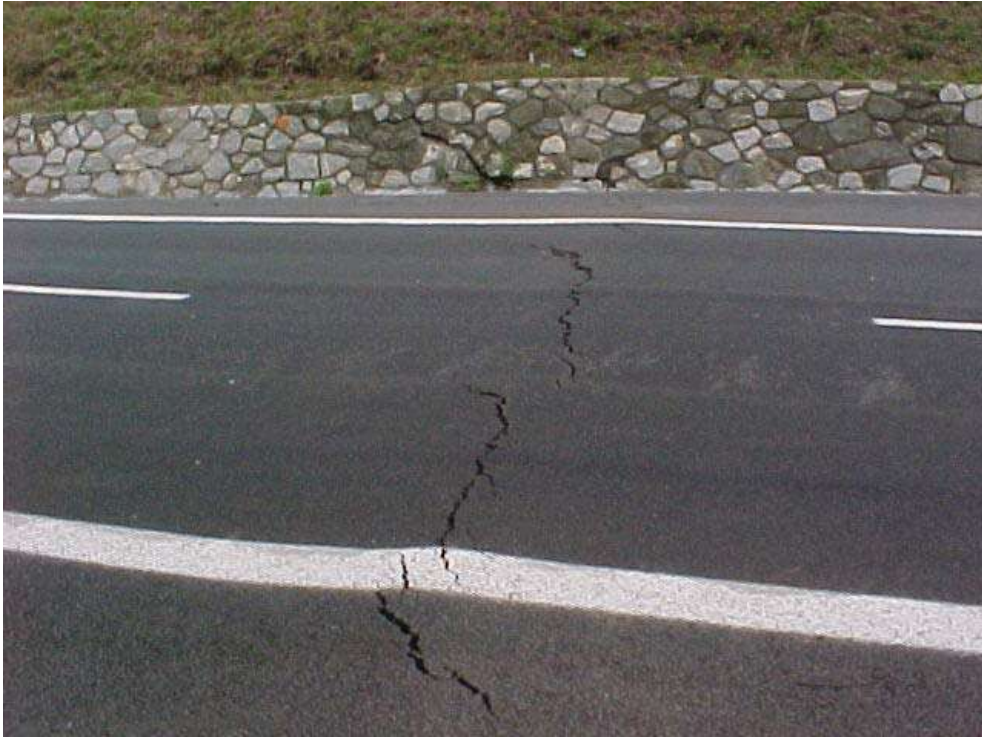
Foto 8: es. di instabilità del corpo del rilevato con coinvolgimento del piano di posa; in questo caso la lesione è trasversale all'asse autostradale e coinvolge la pavimentazione e il muretto in pietrame in dx.

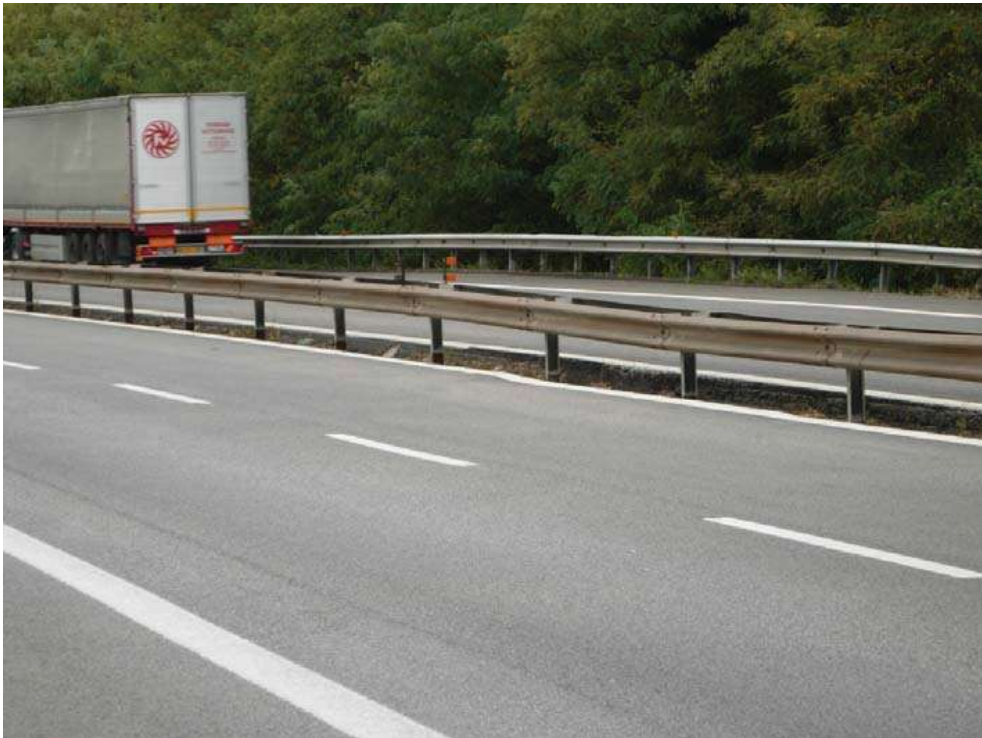
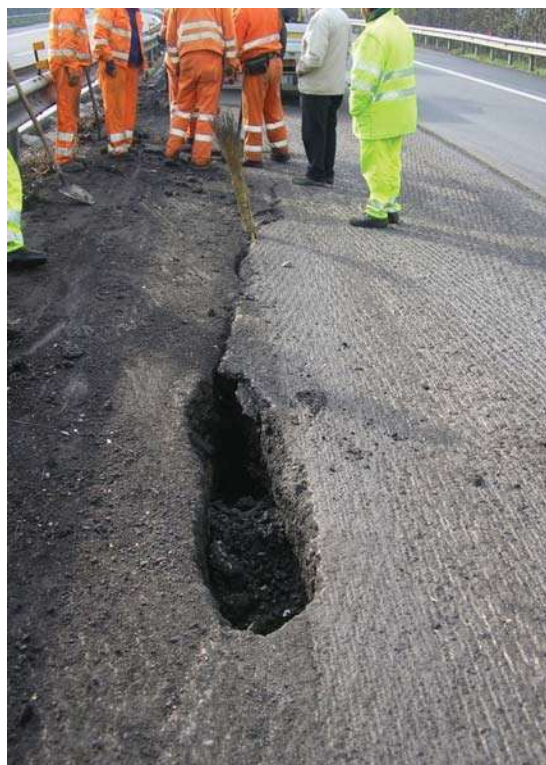
Foto 9 - 10: es. di instabilità del corpo del rilevato con coinvolgimento del piano di posa; in questo caso le deformazioni sulla pavimentazione della carr. Ovest (lato di valle), si spingono fino alla carreggiata di monte (carr. E), come evidenzia la rottura del rilevato.

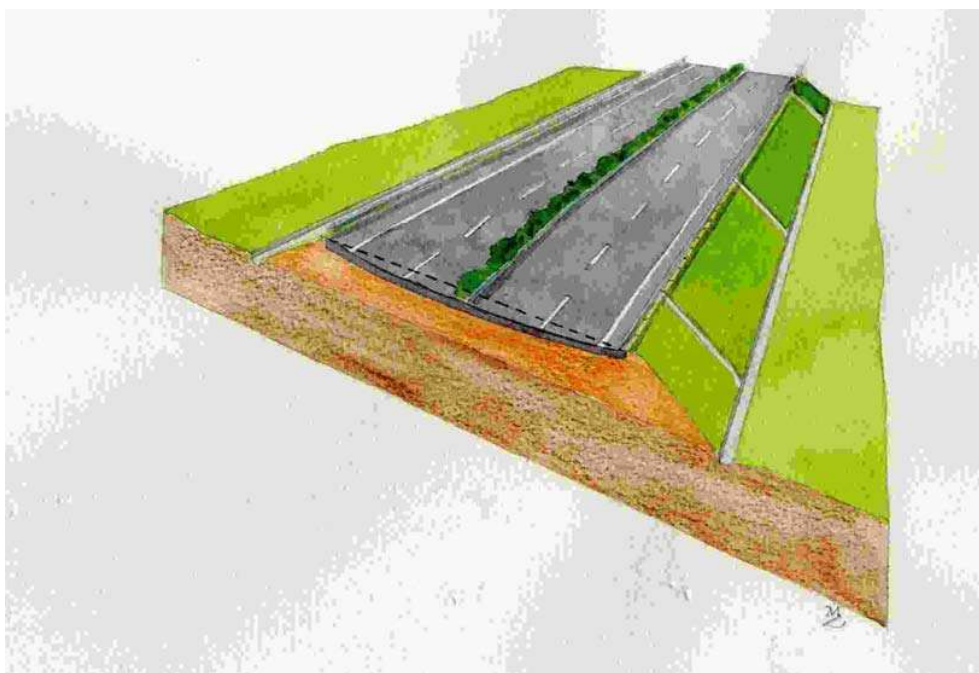
Fig. 4a – Cedimenti del corpo di un rilevato.

L'illustrazione vuol esemplificare l'assestamento del solo corpo del rilevato, non combinato con cedimenti del piano di posa. I cedimenti del piano stradale non sono uniformi e conseguentemente producono lesioni molto varie della pavimentazione. La principale causa di questi disuniformi assestamenti del materiale del rilevato è da ricercare nella scarsa compattazione di alcuni strati (più frequente, all'atto della costruzione, nelle zone di estremità, dove manca il contenimento laterale).

Cedimenti del rilevato (uniformi o differenziali - fig. 4a, b e foto 11-12).

Gli assestamenti del solo corpo del rilevato possono essere dovuti alla circolazione di acqua nel rilevato e al conseguente dilavamento della frazione fine. Le lesioni del manto stradale, prodotte dagli stessi cedimenti, tendono a incrementare la circolazione dell'acqua nel rilevato.

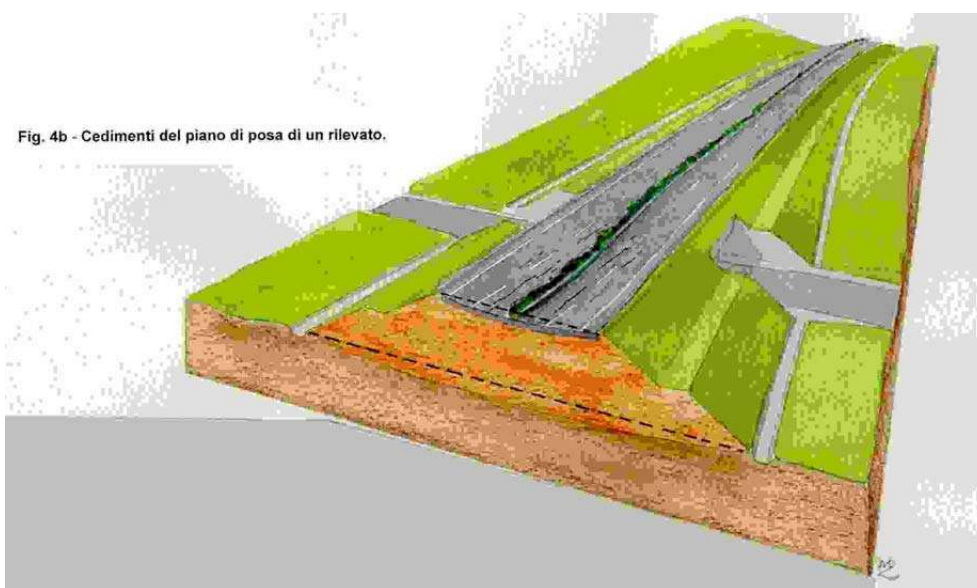
Fig. 4b - Cedimenti del piano di posa di un rilevato.

In questo secondo caso si è voluto evidenziare il cedimento del piano su cui poggia il rilevato stesso. Si verificano anche qui assestamenti differenziati, generalmente più evidenti al centro (dove i carichi unitari sono maggiori rispetto a quelli in corrispondenza delle scarpate) e presso i manufatti sottopassanti, come tombini e sottovia scatolari (che tendono a “galleggiare” sul piano di posa). In caso di opere “sotto rilevato”, anche queste possono subire assestamenti, più marcati in asse autostrada, dove in genere sono interrotte da un giunto. Dissesti di questo tipo sono frequenti in zone paludose bonificate, come la Val di Chiana (A1 – km 427) la Maremma laziale (A12 – km 0-3 – Fiumicino) o la piana del Biferno, (A14 km 477-478).

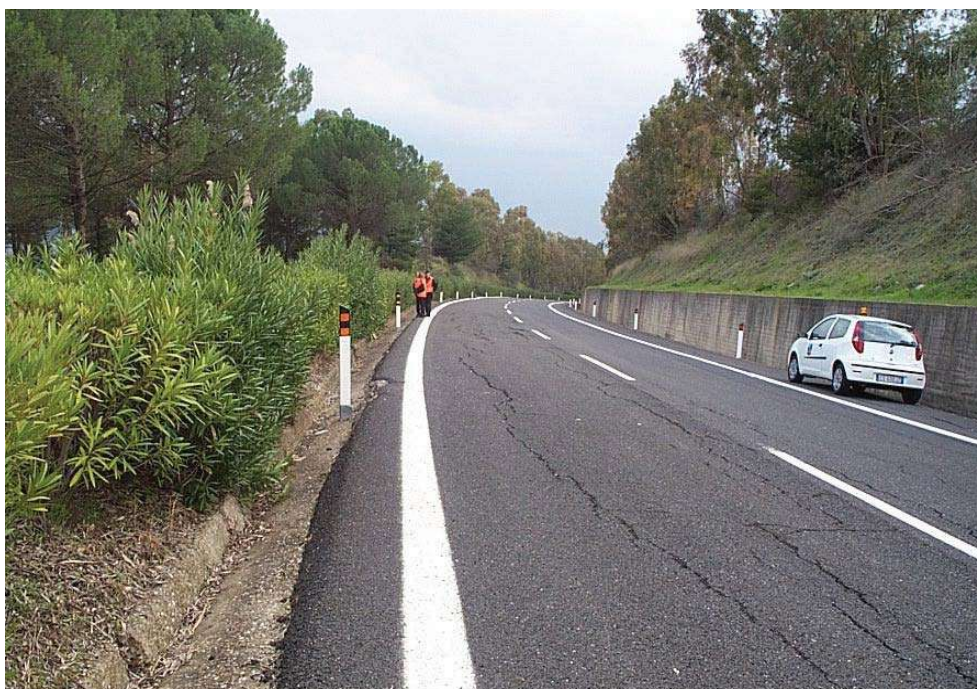
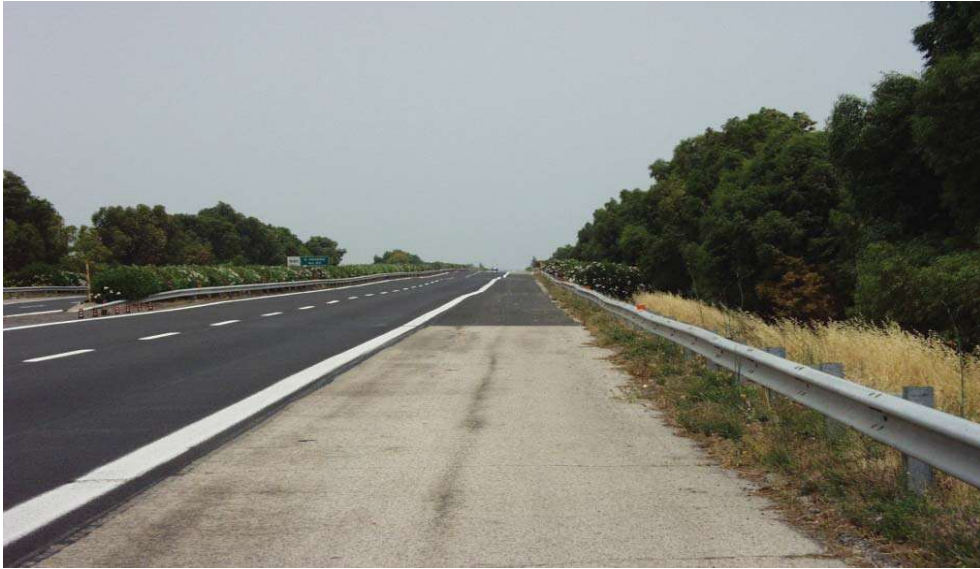
Foto 11 e 12: es. di cedimenti del rilevato

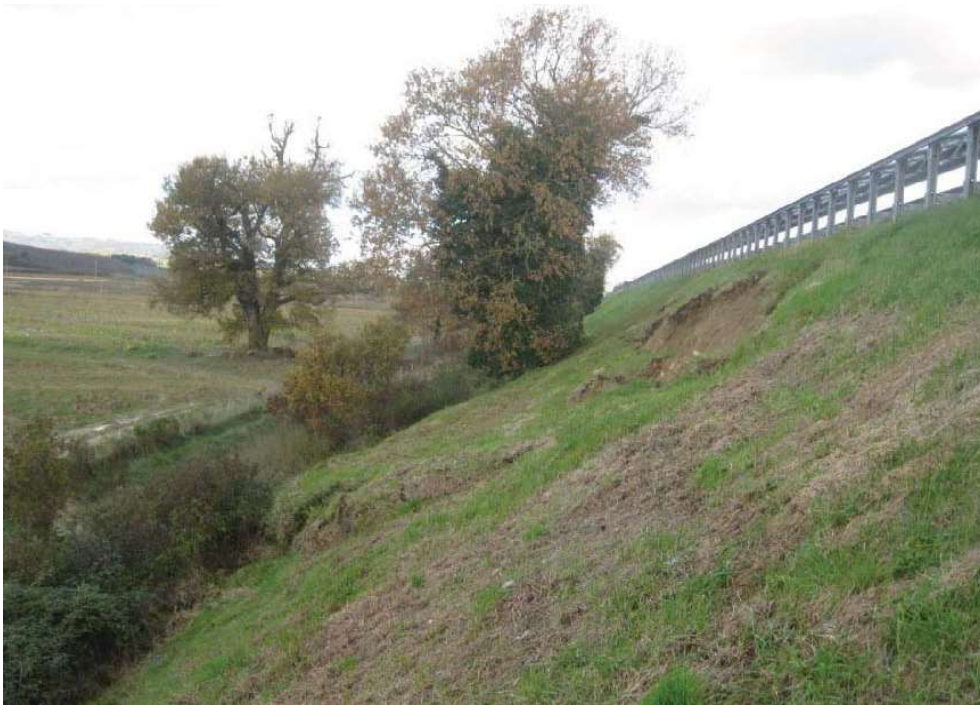
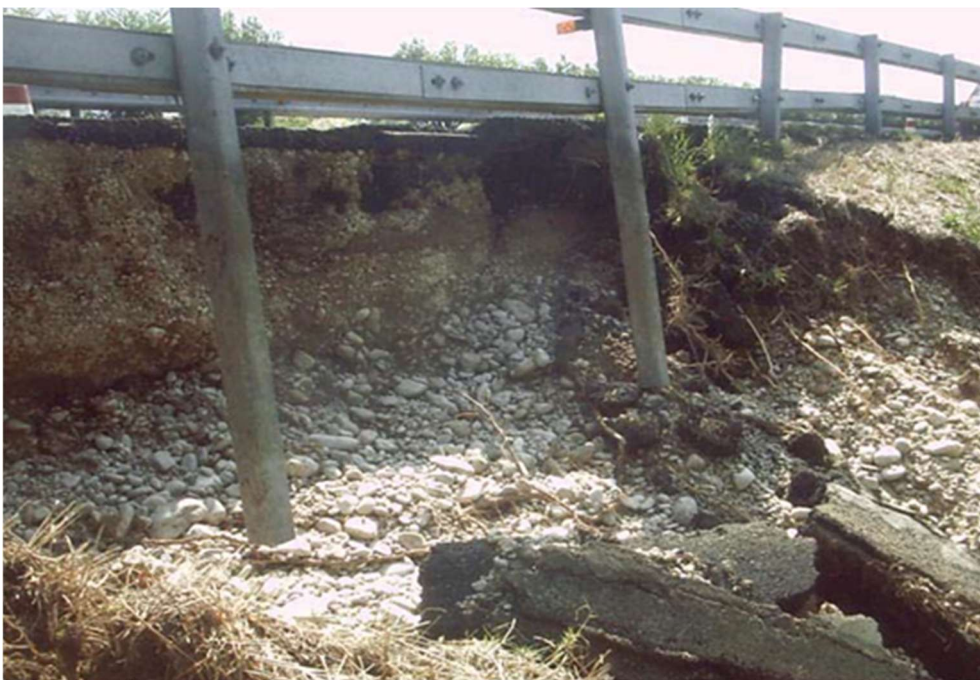
Foto 13 - 14: es. fenomeni d'instabilità che coinvolgono le scarpate dei rilevati; nella prima il fenomeno di dissesto è minimo, mentre la seconda evidenzia l'erosione della scarpata di un rilevato con asportazione di parte della corsia di emergenza per localizzata concentrazione delle acque di pioggia sulla pavimentazione

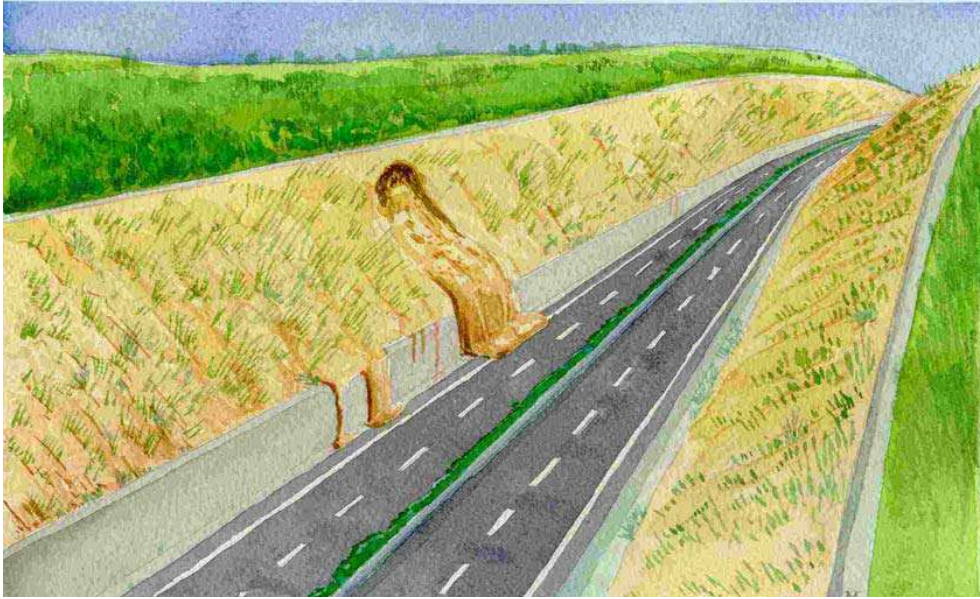
Fig. 5: Erosioni superficiali e colate di fango

L'illustrazione vuole esemplificare lo scoscendimento del materiale superficiale di una scarpata in materiale argilloso

Erosioni superficiali e colate di fango (fig. 5 e foto 15-17).

- Presenza sulla trincea di materiale già parzialmente rimosso e facilmente trascinabile in strada.
- Segnali di fenomeni avvenuti negli anni precedenti. Fossi di guardia ostruiti, permeabili o con segni di dilavamento a valle per sezione ridotta rispetto alla superficie drenata.
- Fessure presenti lungo il ciglio della trincea provocate da essiccamento del terreno o da fenomeni di trazione che si instaurano nella trincea medesima.
- Impianti di irrigazioni nelle vicinanze della trincea, che possono produrre un locale innalzamento della falda freatica a tergo della trincea.

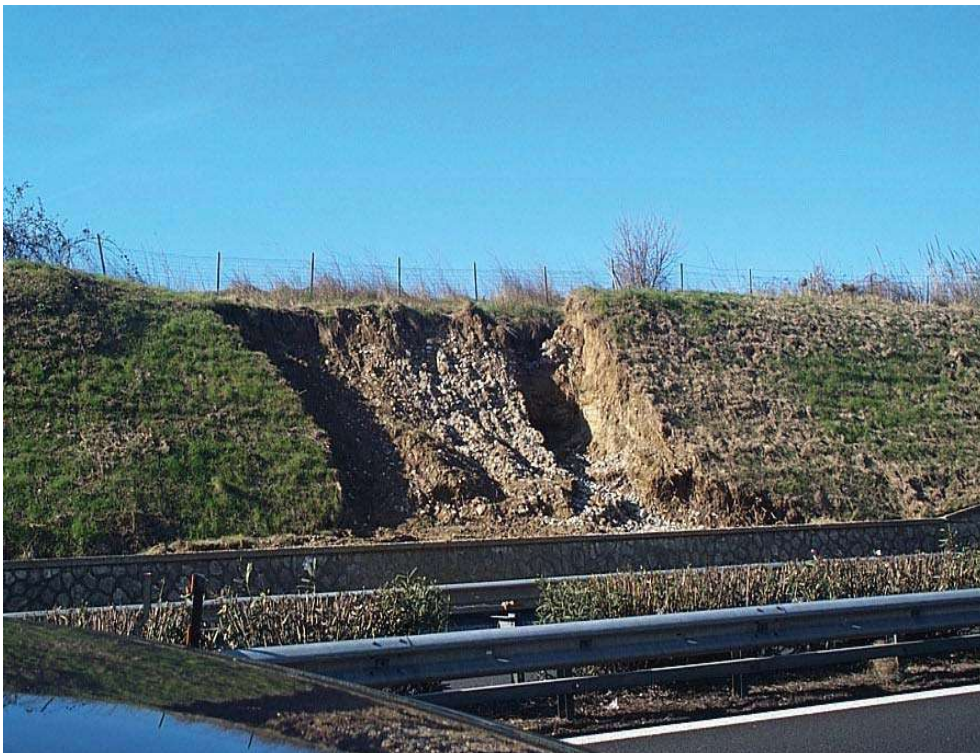
Foto 15: es. di erosione sulla trincea

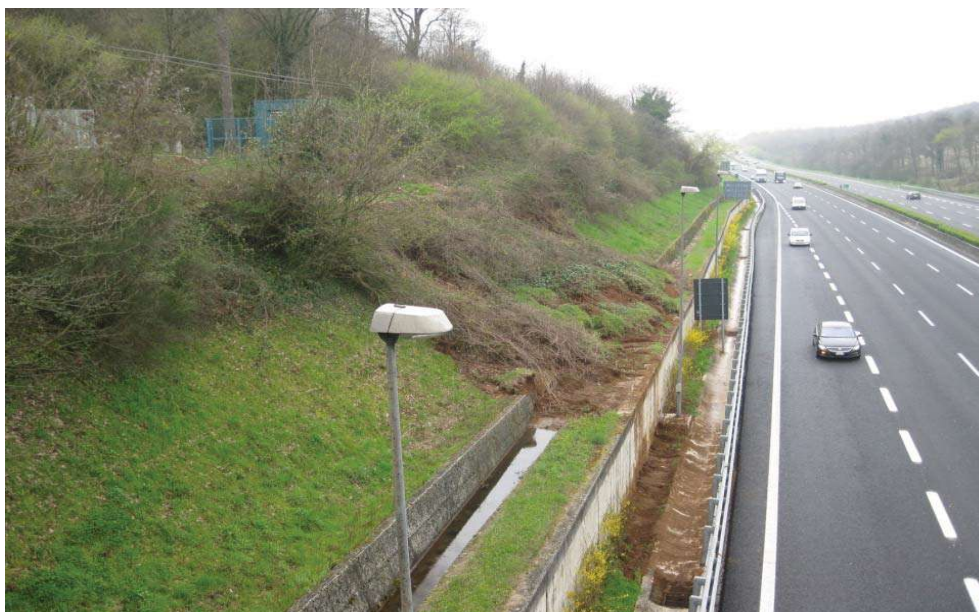
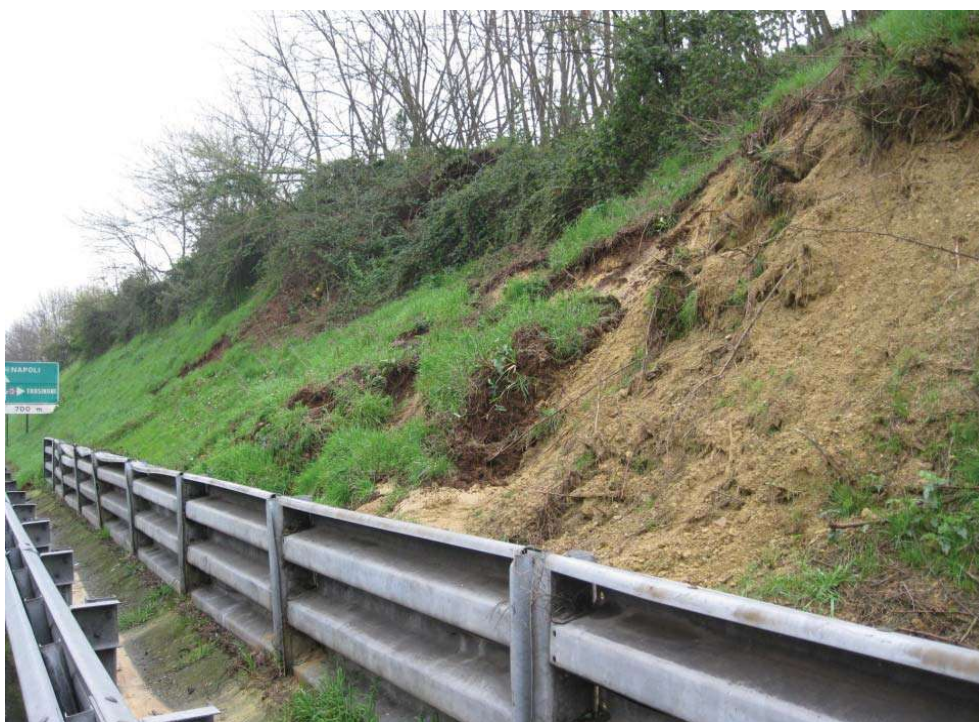
Foto 16 – 17: es. di erosione su trincea

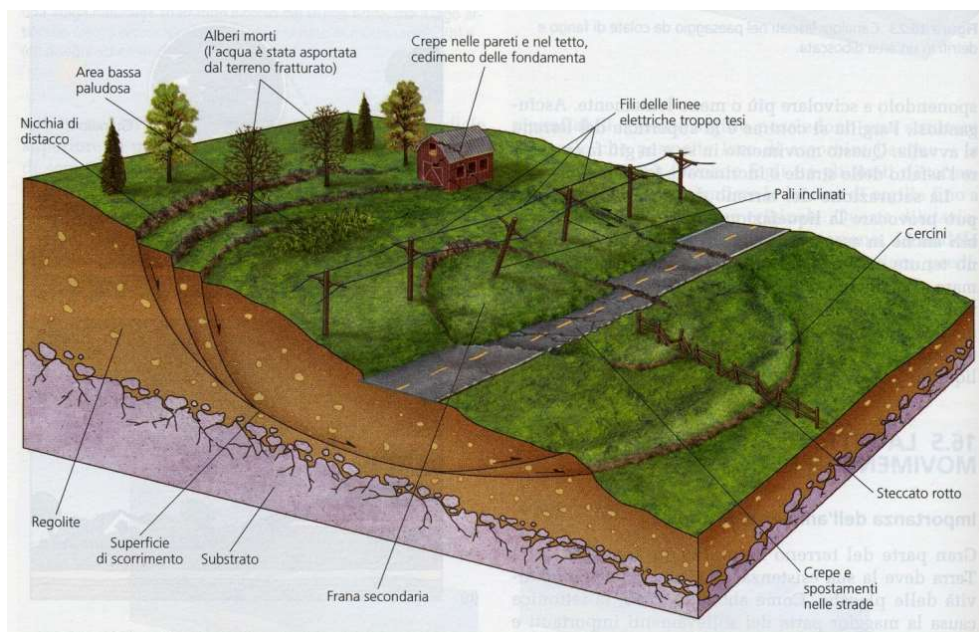
Fig. 6 – Frane rotazionali profonde.

L'illustrazione esemplifica il verificarsi di un movimento franoso di questo tipo in un versante. Nelle figure 3a e 3b, invece, sono stati illustrati gli effetti di frane rotazionali in corrispondenza di un rilevato e di un tratto "a mezza costa".

Frane rotazionali profonde (fig. 6 e foto 18-18 bis).

- andamento ondulato o evidenze (accumuli di materiale o fronti di rilascio) che fanno pensare ad una frana avvenuta in tempi passati;
- fenditure nel terreno (è importante rilevarne l'andamento, l'orientamento);
- alberi, pali, etc. in posizione inclinata e sicuramente diversa da quella attesa;
- fessure e/o cedimenti di eventuali strutture presenti nel pendio;
- presenza di ristagni d'acqua e/o di vegetazione idrofila;

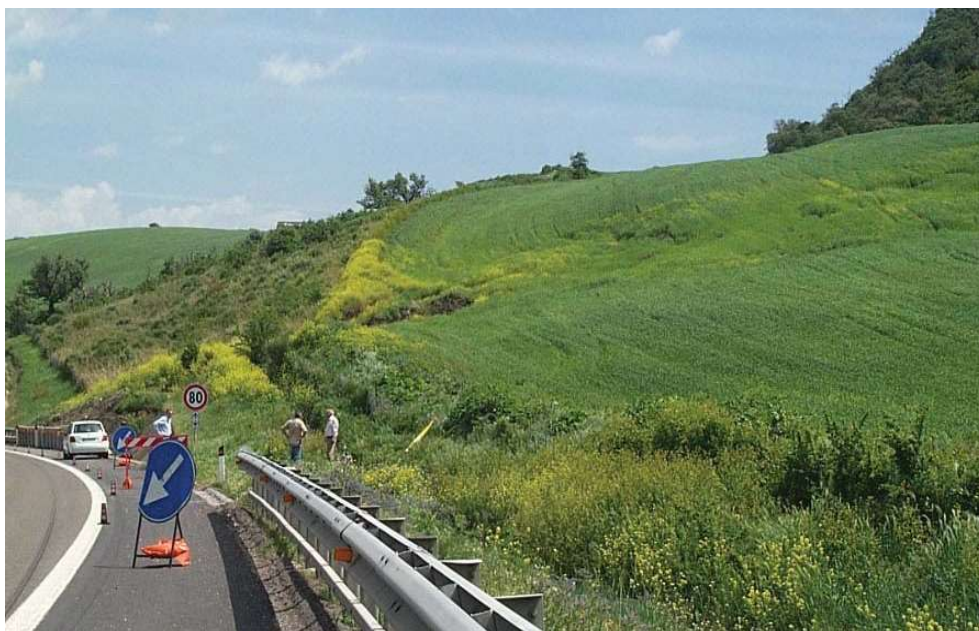
Foto 18: es. di frana rotazionale profonda che coinvolge la carreggiata e il pendio a monte; nonostante il versante a monte della carr. E sia coltivato, si notano delle fratture e contropendenze (A16 km 116+400).

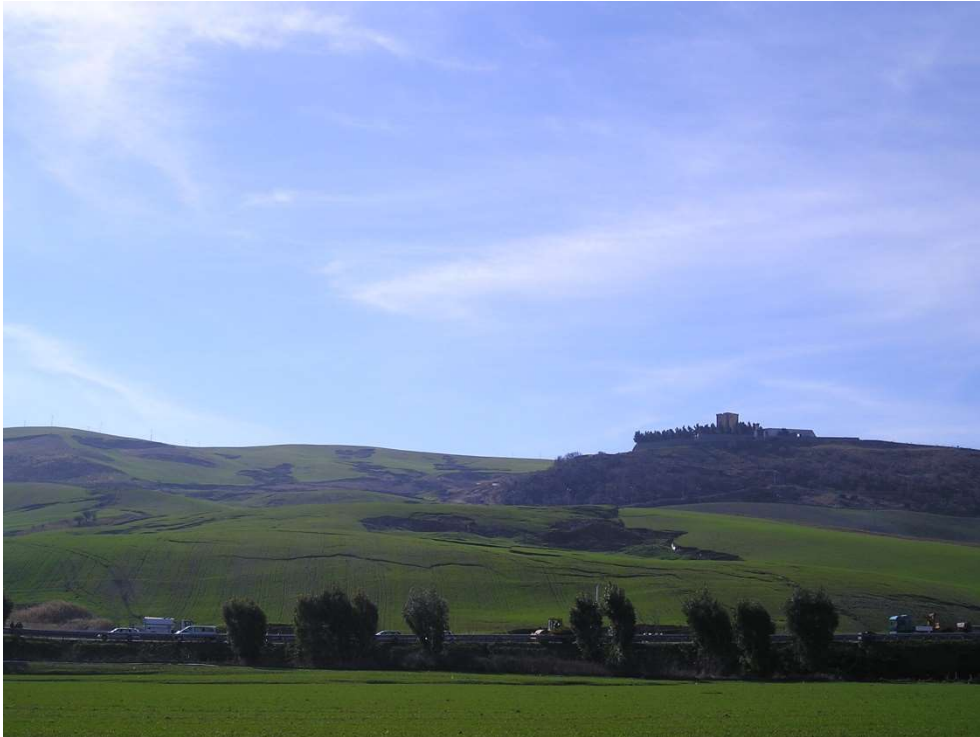
Foto 18 bis: es. di frana rotazionale profonda che coinvolge la carreggiata autostradale e il pendio di monte; evidenti le fratture di trazione a monte ed il rigonfiamento a valle dell'autostrada (A16 km 122+500).

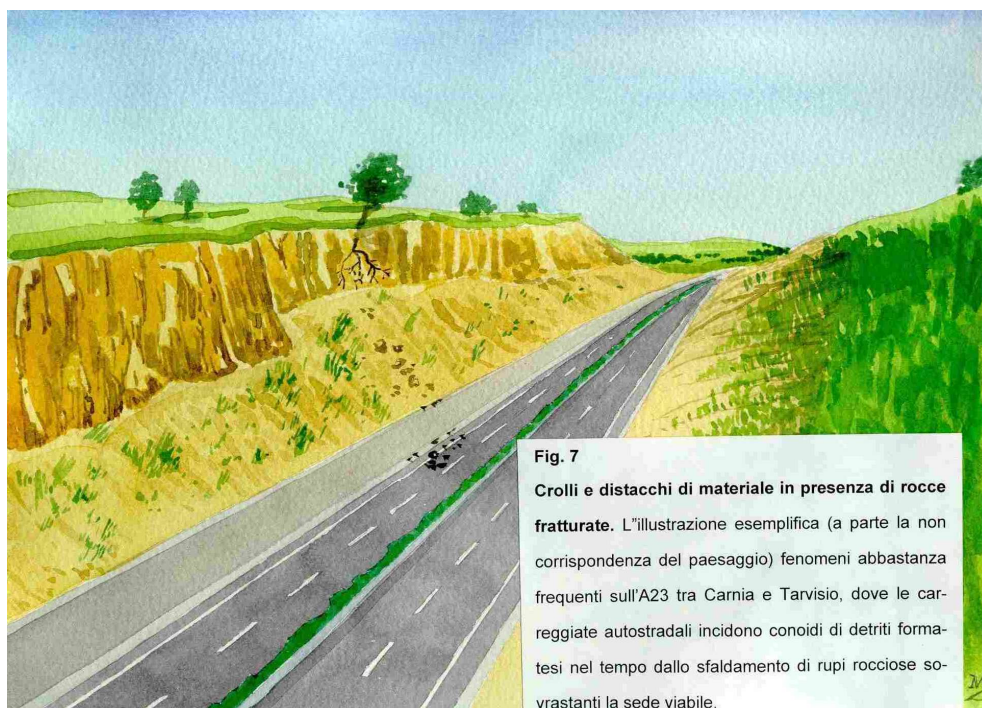
Fig. 7

Crolli e distacchi di materiale in presenza di rocce fratturate. L'illustrazione esemplifica (a parte la non corrispondenza del paesaggio) fenomeni abbastanza frequenti sull'A23 tra Carnia e Tarvisio, dove le carreggiate autostradali incidono conoidi di detriti formati nel tempo dallo sfaldamento di rupi rocciose sovrastanti la sede viabile.

Distacchi di materiale in presenza di rocce fratturate (frane di crollo) (fig. 7 e foto 19-20).

La presenza di vegetazione arborea o l'alternanza di fenomeni di gelo e disgelo può costituire, in questi casi, un aspetto negativo: oltre ad ostacolare l'ispezione visiva per individuare eventuali distacchi in corso, in certe situazioni la propagazione delle radici può favorire il distacco di blocchi in corrispondenza dei giunti e determinarne la caduta su strada. Inoltre, l'azione del clima può aggravare ed accelerare i fenomeni.

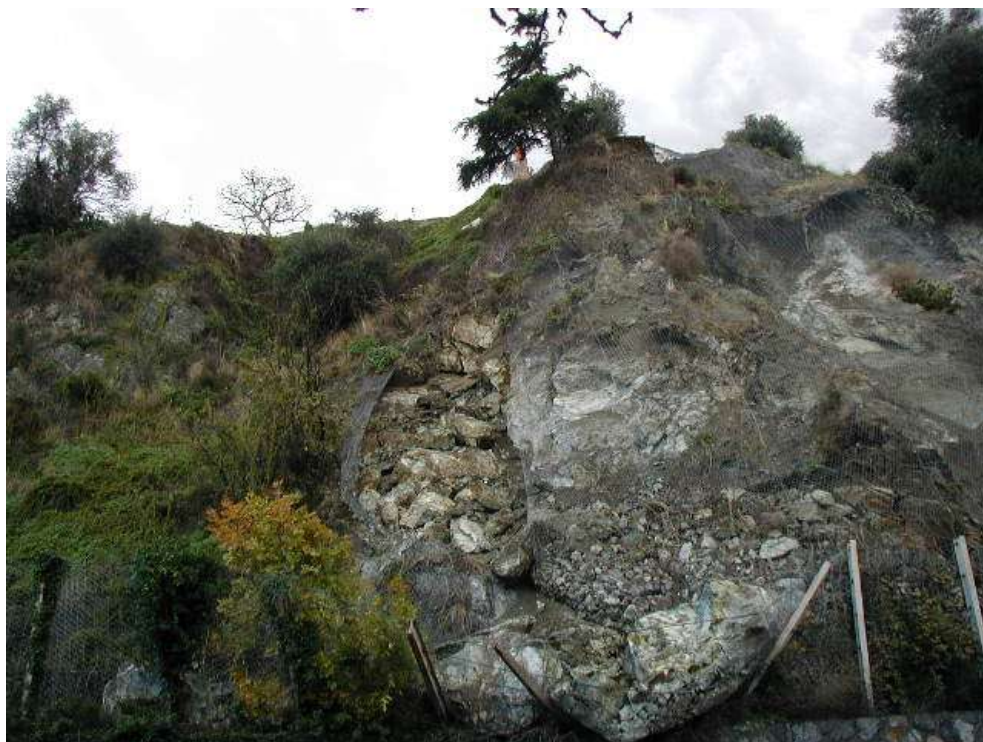
Foto 19: es. di frana di crollo che coinvolge una trincea autostradale protetta da reti e barriere di “primo impianto” (A10, carr. Est).

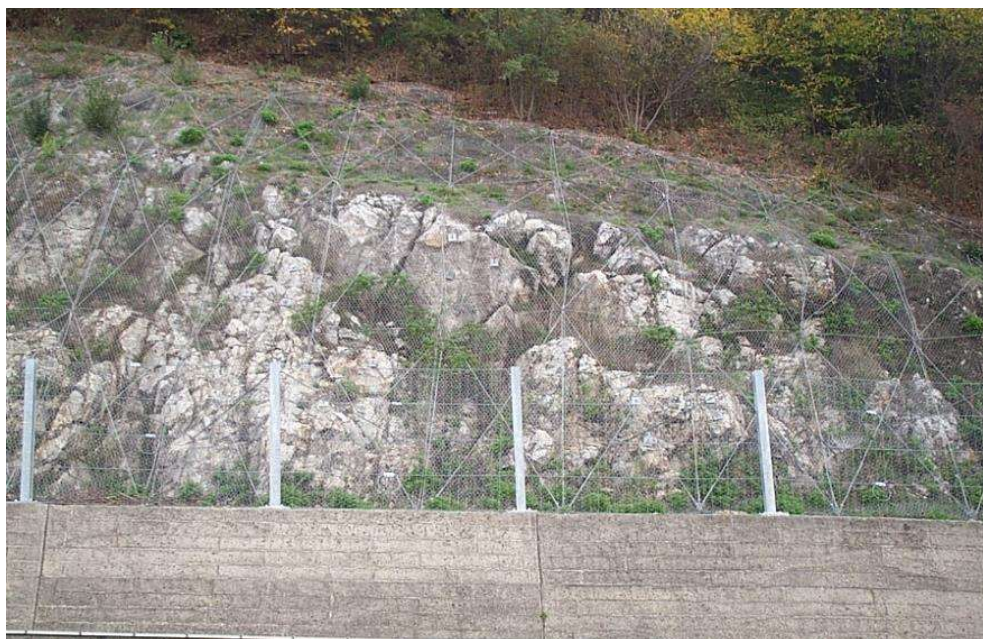
Foto 20: es. di trincea in roccia protetta con reti, rafforzamento corticale e barriera paramassi a geometria fissa installata in sommità al muro di controripa.

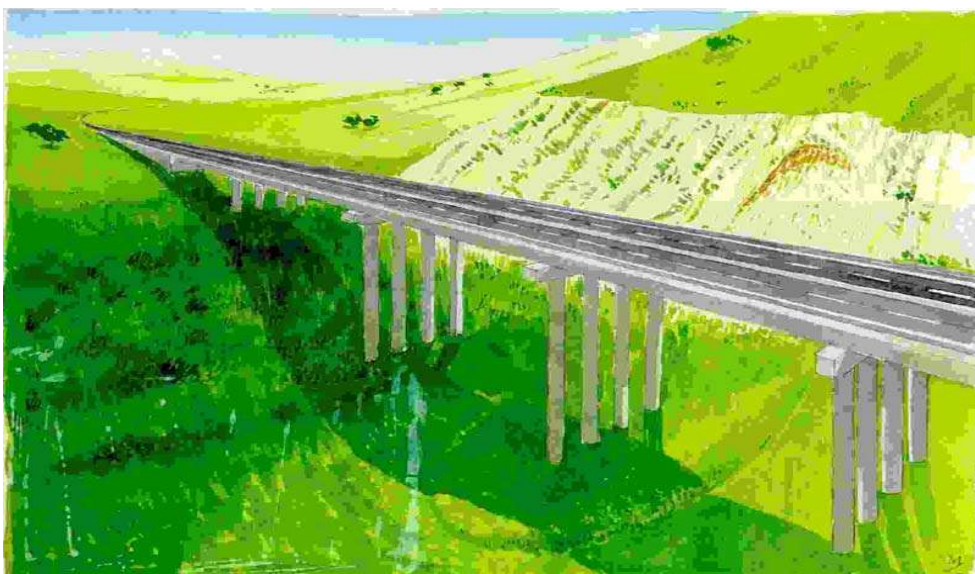
Fig. 9 – Dissesti coinvolgenti le fondazioni di strutture in elevazione (ponti e viadotti)

Fondazioni di opere d'arte (fig. 9 e foto 25-32).

I più frequenti dissesti delle fondazioni o delle spalle di un ponte sono prodotti da movimenti di versante. Lo spostamento di un corpo di frana induce infatti sollecitazioni e spostamenti delle strutture che in esso ricadono. In particolare, lo spostamento orizzontale della fondazione di una pila può creare problemi di disassamento tra impalcato e pile e può produrre il tranciamento dei pali di fondazione se questi raggiungono una parte di terreno stabile.

- Disassamenti delle pile,
- movimenti anomali dell'impalcato riscontrabili dall'osservazione dei giunti e degli appoggi,
- possibili lesioni nei punti della struttura dove si generano dei picchi di tensioni (nodi strutturali, attacco fondazione/elevazione),
- movimenti in corrispondenza delle spalle.

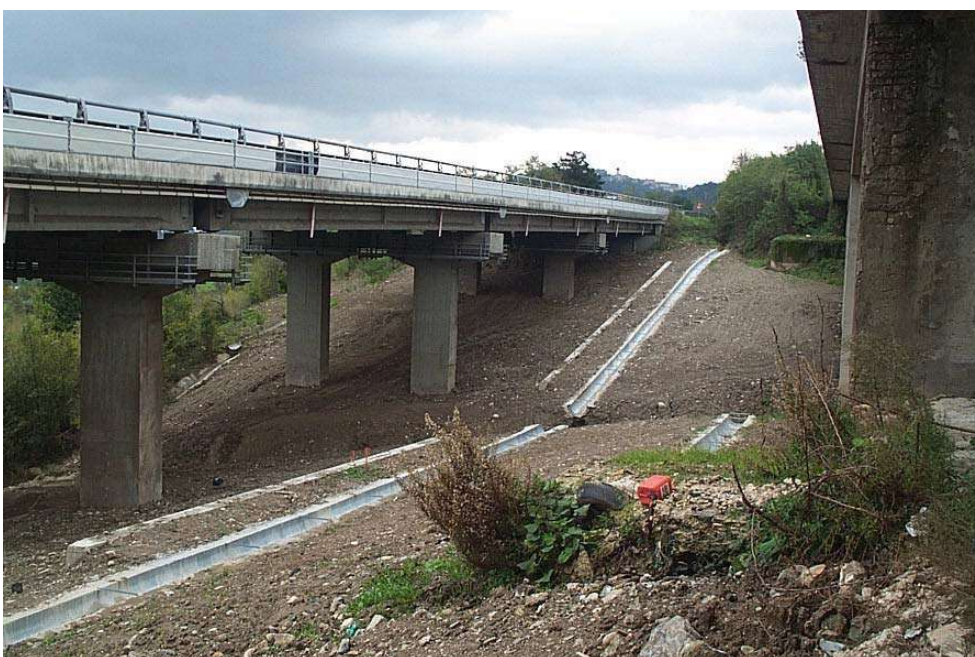
Foto 25: area sotto un viadotto che è stato oggetto di lavori di rinforzo delle fondazioni e di consolidamento frana di versante
