MANUALE DELLA SORVEGLIANZA

ASSET DI INTERESSE GEOTECNICO

CODICE MANUALE 005

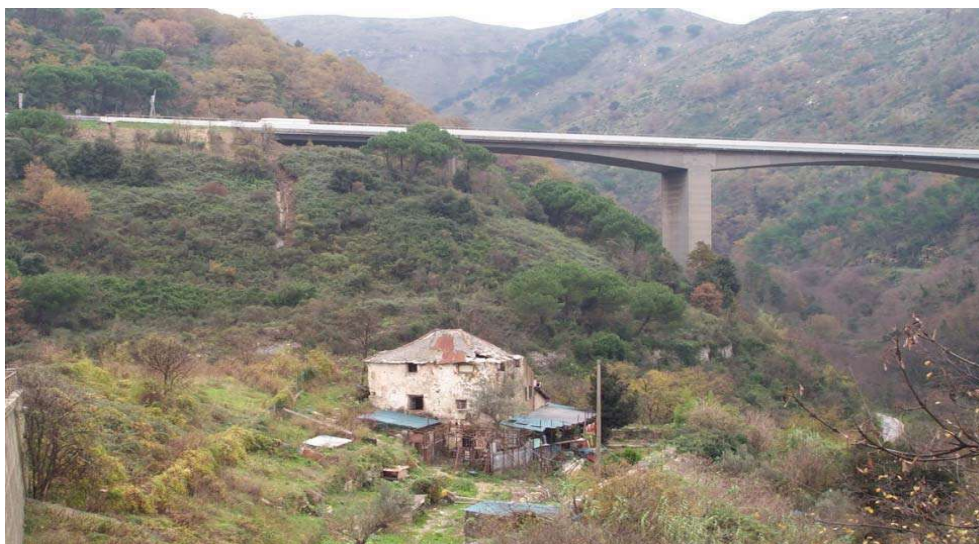
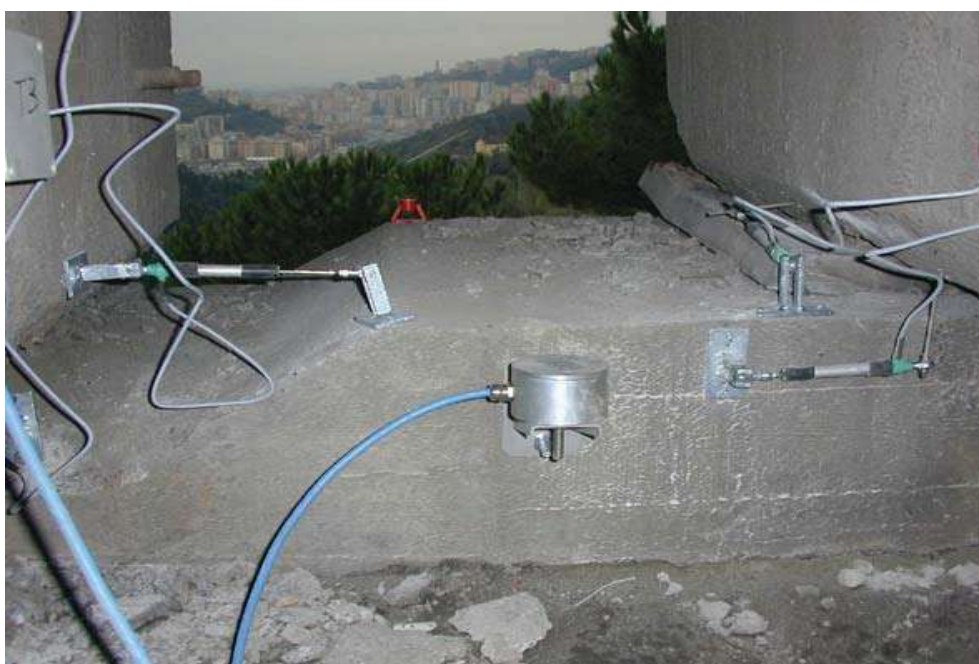
Foto 26 – 27: vista d'insieme di un'area in frana in cui ricade un importante viadotto e parte della strumentazione di monitoraggio installata per il controllo dell'opera

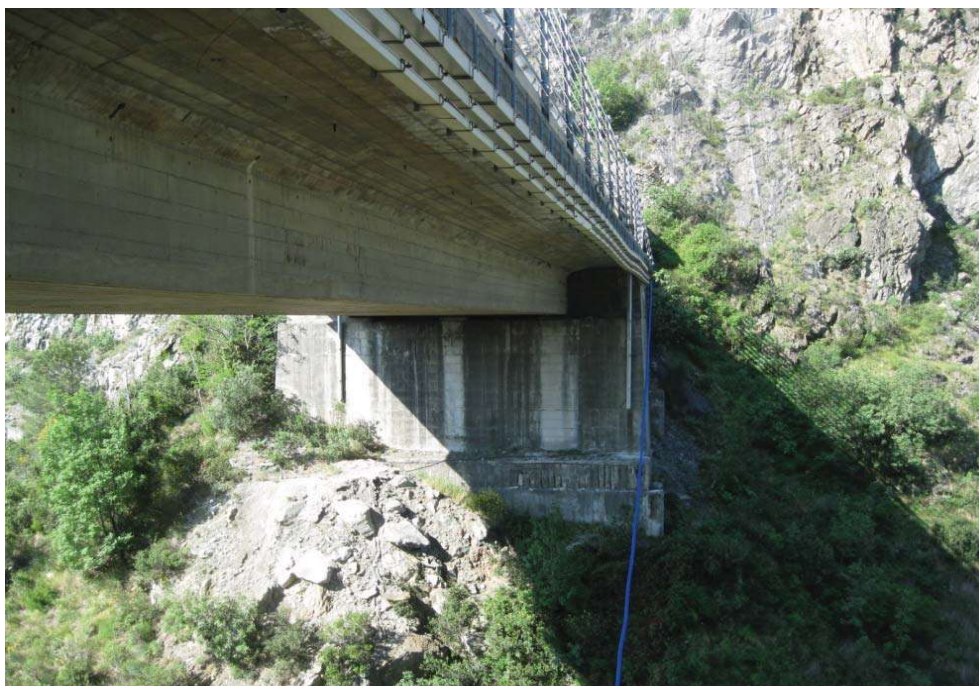
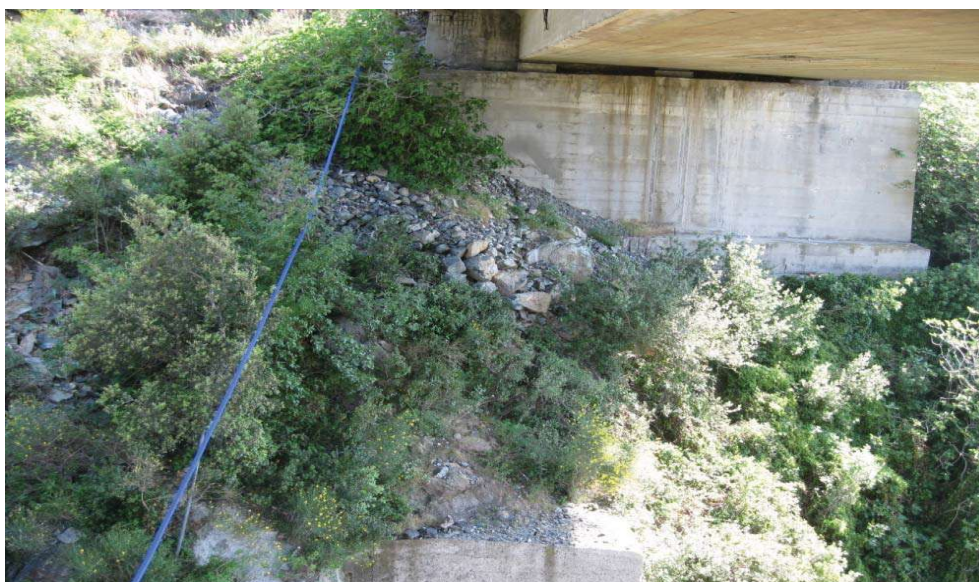
Foto 28 - 29: opera oggetto su entrambe le spalle da fenomeni di crollo di materiale roccioso del versante

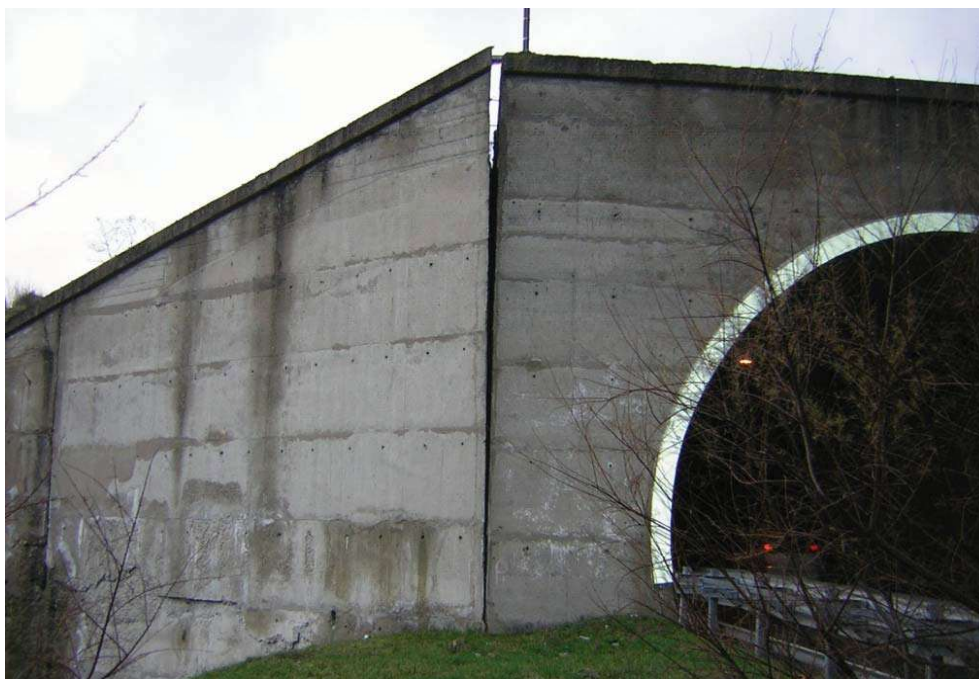
Foto 30: es. di apertura di un giunto per rotazione del muro in corrispondenza del portale

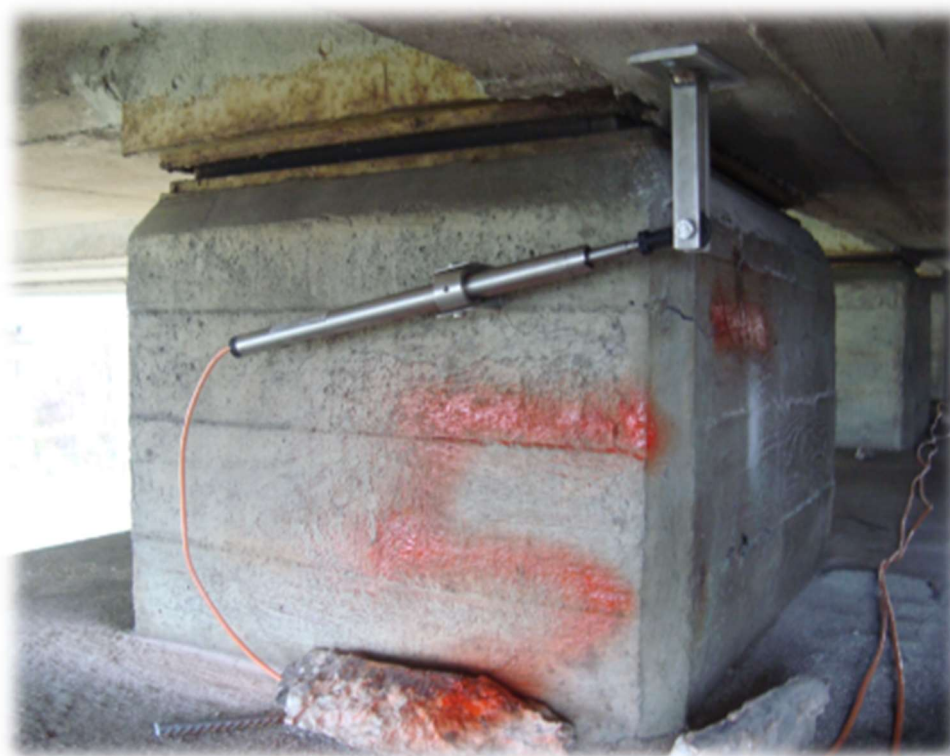
Foto 31: FESSURIMETRI (ad acquisizione continua e trasmissione dati real time)

Strumenti che consentono di misurare nel tempo gli spostamenti relativi tra diversi elementi strutturali di una stessa opera.

Se necessario può essere proposta l'installazione di fessurimetri, preferibilmente con acquisizione in continuo e trasmissione dati da remoto. Qualora invece siano già presenti fessurimetri a lettura manuale, se ne dovrà rilevare l'eventuale incremento di spostamento o l'assenza di incremento.

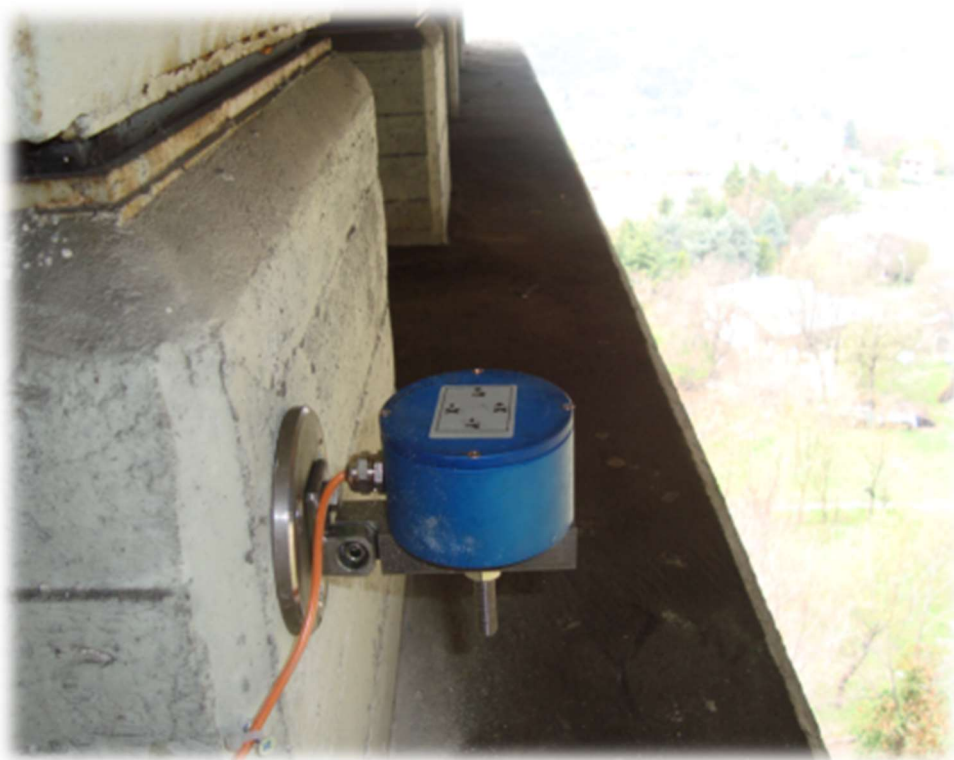
Foto 32: INCLINOMETRI DA PARETE:

Strumenti che consentono di misurare nel tempo l'inclinazione dell'elemento strutturale rispetto alla verticale.

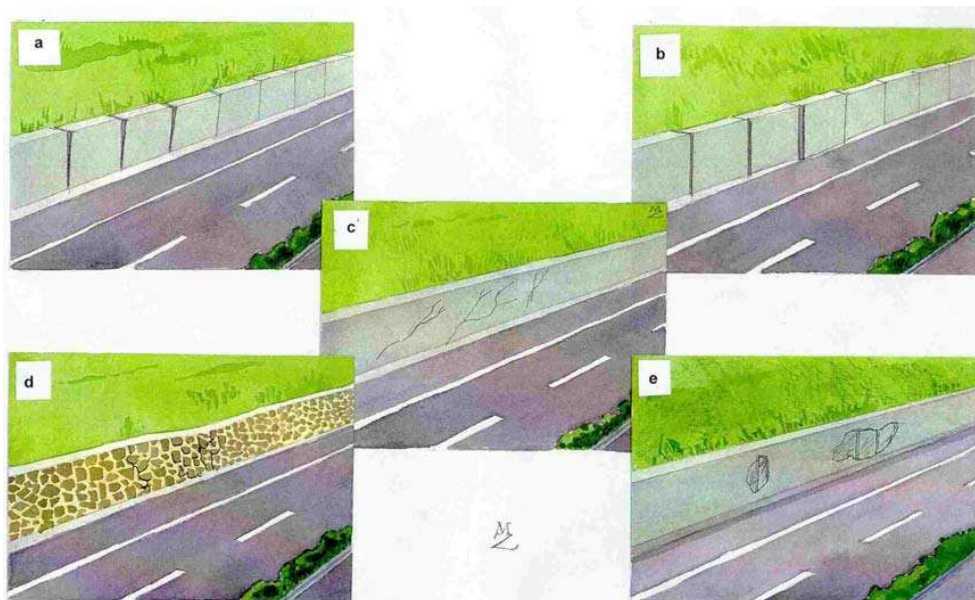
Fig. 8 – Dissesti tipici di strutture di sostegno del terreno.

L'illustrazione esemplifica dissesti tipici nei muri di controripa di una trincea. In un muro in calcestruzzo a conci separati da giunti, in caso di rotazione (a) o di traslazione(b); in un muro in calcestruzzo non dotato di giunti (c) in un muro in pietrame (d) ed in caso di ammaloramento dei paramenti esterni (e).

Per struttura di sostegno, di seguito denominata genericamente muro, (fig. 8 e foto 21-24) si intende un manufatto murario con la funzione principale di sostenere, o contenere, fronti di terreno di qualsiasi natura e tipologia.

- gli spostamenti relativi tra i conci di un muro in corrispondenza dei giunti (instabilità globale del concio),
- le lesioni trasversali (apertura, dislocazione);
- l'inclinazione verso l'esterno della sola parte in elevazione (collegamento, "incastro" insufficiente con la fondazione),
- le lesioni longitudinali (varie possibili interpretazioni),
- gli ammaloramenti del calcestruzzo con espulsione del copriferro e corrosione delle armature (degrado conservativo correlabile ad una possibile instabilità se diffuso e profondo).
- Altre anomalie sono relative al sistema di drenaggio (dreni microfessurati e/o "barbacani") occluso ed inefficiente,
- gli avvallamenti del terreno a tergo e fenditure, i ristagni di acqua a monte che testimoniano impreviste condizioni di spinta idraulica, prodotte anche da cause antropiche.

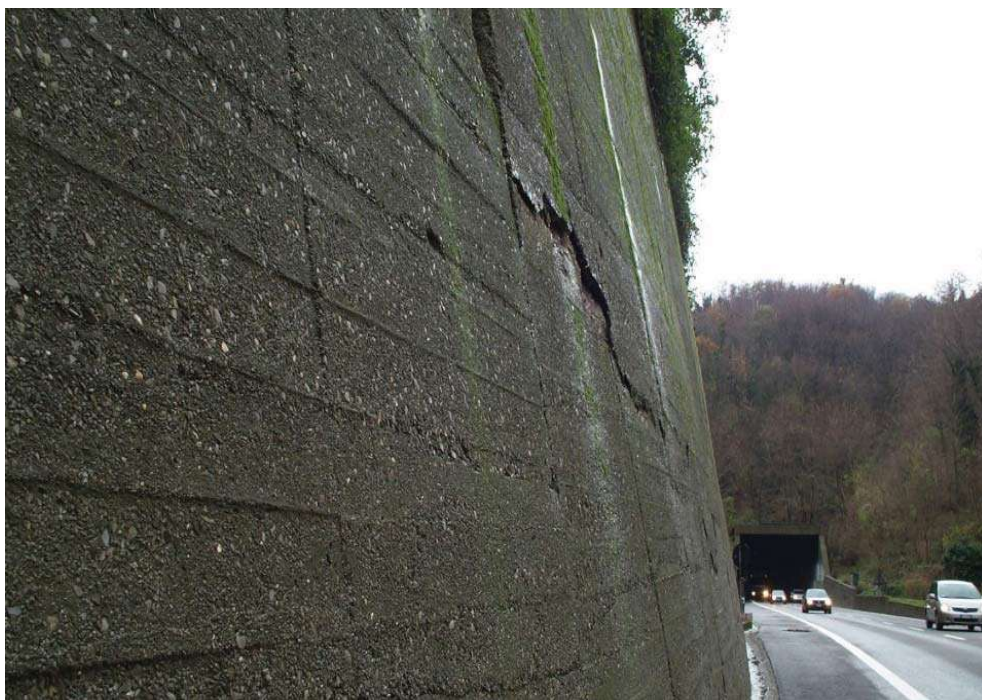
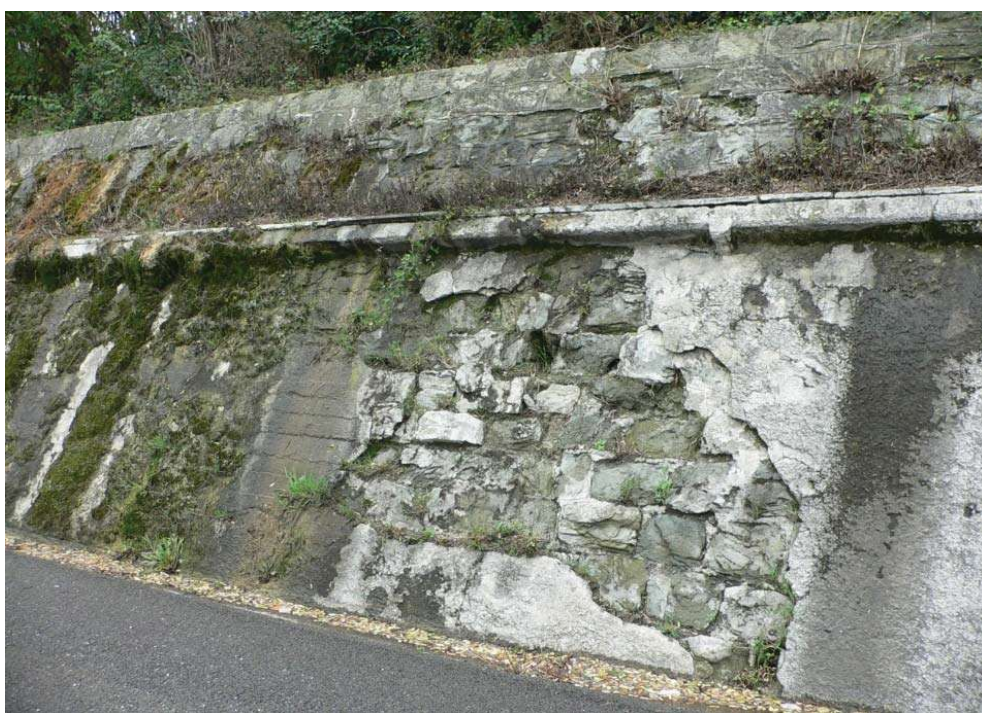
Foto 21 - 22: es di muri ammalorati

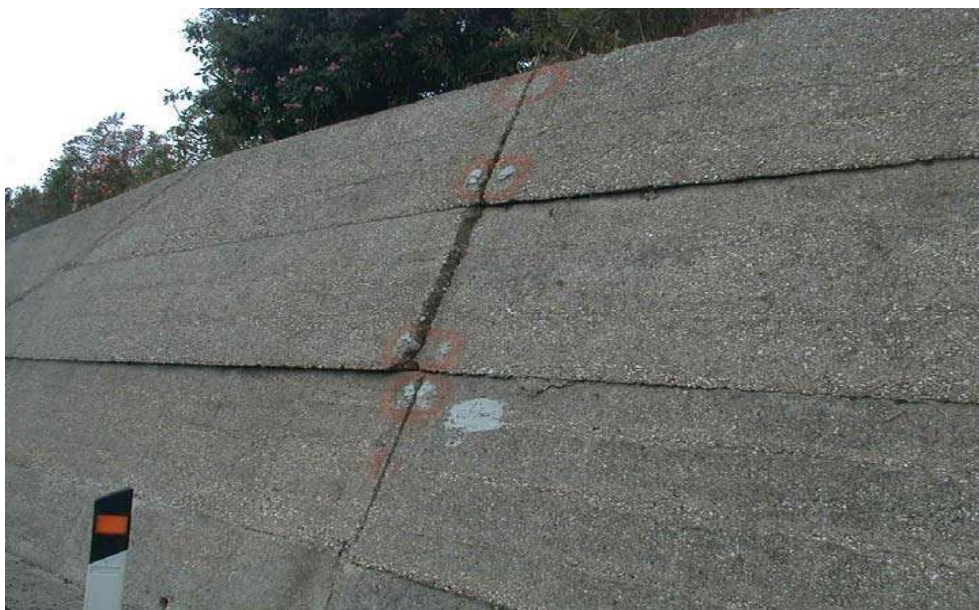
Foto 23: muro su cui sono visibili dislocazioni e rotazioni in corrispondenza dei giunti

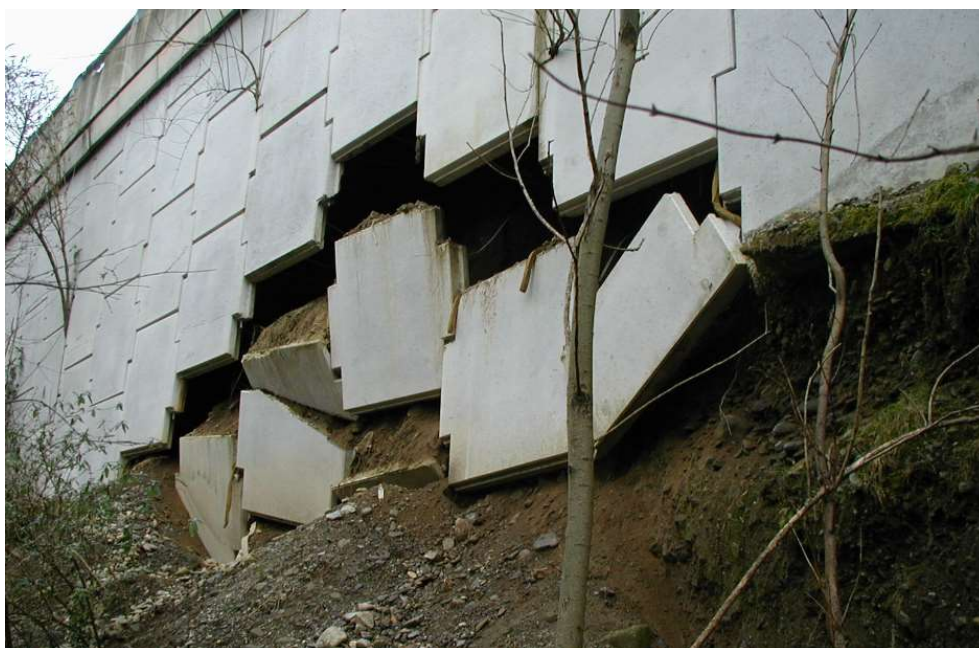
Foto 24: esempio di dissesto della struttura di un muro della tipologia "terra armata"
