## Interventi specifici su Pile Snelle

## Protezione con Verniciatura Trave in Acciaio - Caratteristiche difetto e tecniche di intervento

## Zona cerniere cavalcavia struttura mista - Caratteristiche difetto

## Caratteristiche difetti

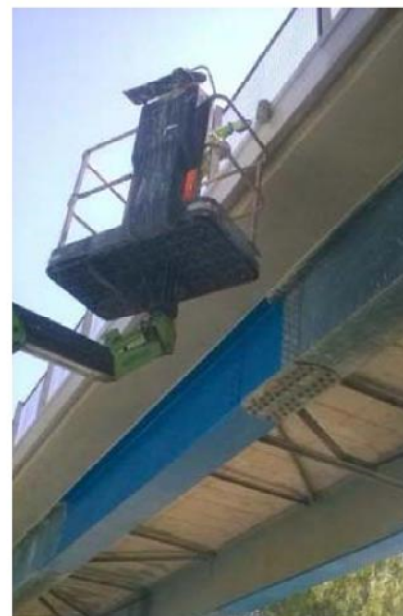
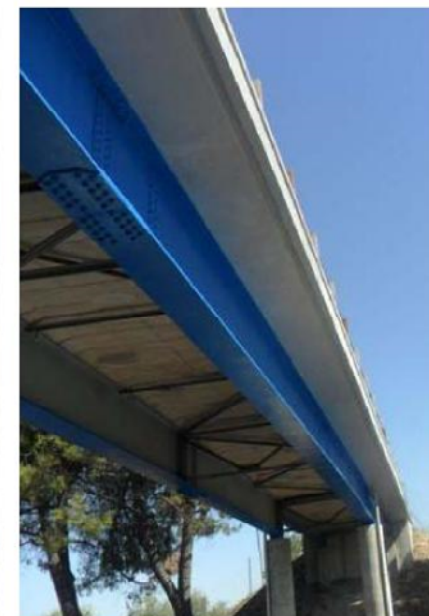
Prima mano verniciatura trave Impalcato riverniciato

- ✓ Sabbatura impalcato;
- ✓ Ciclo di verniciatura acciaio;

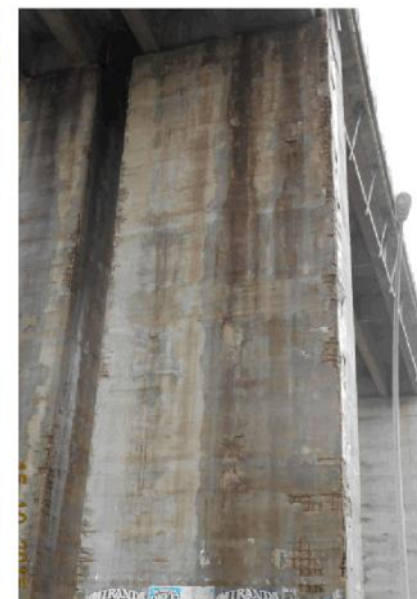
Correlazioni: Cls ammalorato e distaccato con armatura scoperta (V.tto Alento)

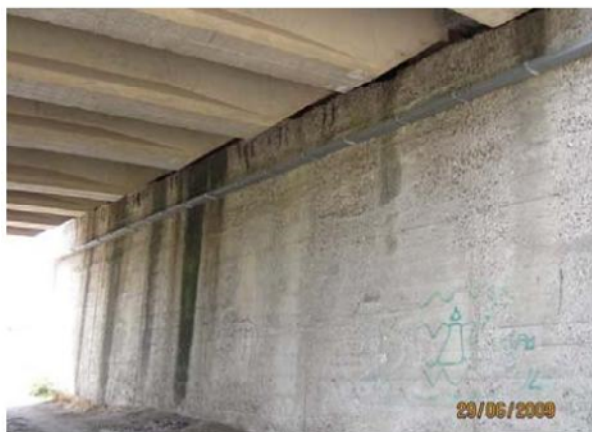
Cls dilavato Cls ammalorato in superficie Cls con ammaloramento medio

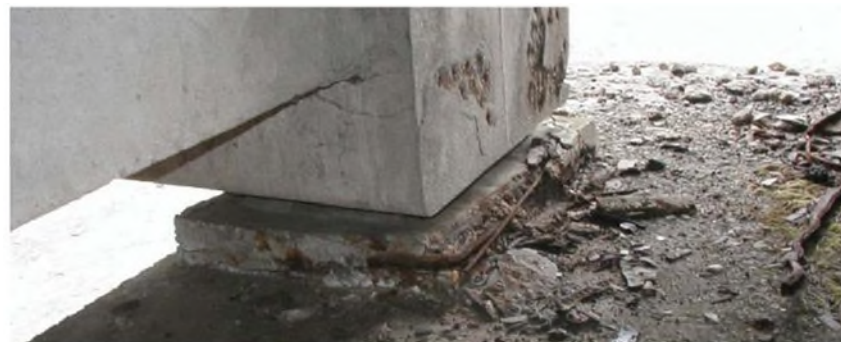
Ammaloramento calcestruzzi

- ✓ Ripristino di calcestruzzo lievemente ammalorato con rasatura;
- ✓ Ripristino di calcestruzzo mediamente ammalorato con malta MT1 sp 5 cm;
- ✓ Ripristinodi calcestruzzo profondamente ammalorato mediante incamiciatura sp. 8 cm:

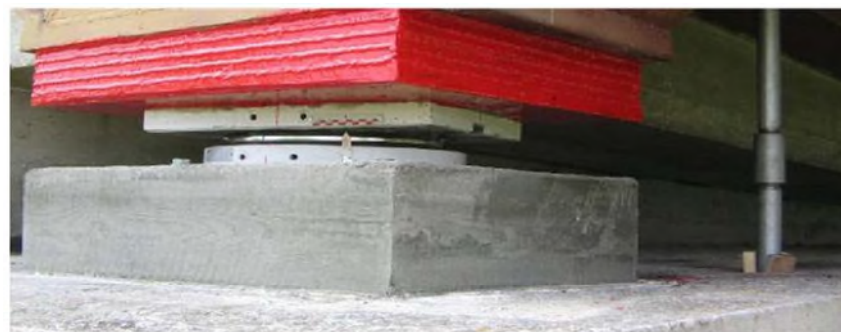
Baggiolo ripristinato

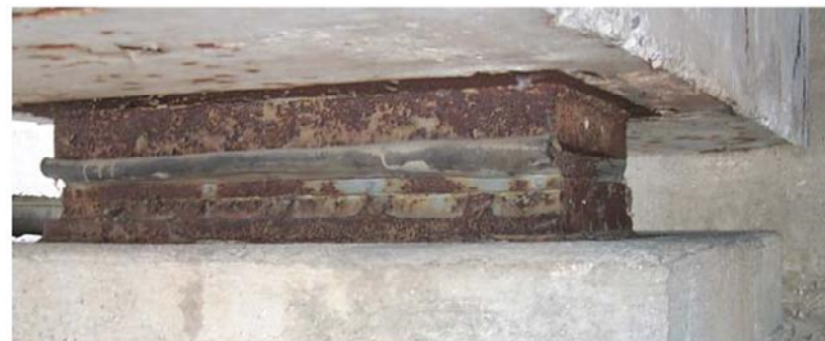
Apparecchio ossidato

- 1 **Sabbatura a metallo bianco** delle superfici in acciaio dell'apparecchio di appoggio;
  - 1 **Verniciatura** protettiva delle superfici in acciaio;
- N.B.** Nel caso di pendolo fuori piombo eventuale riposizionamento dello stesso con l'utilizzo di martinetti

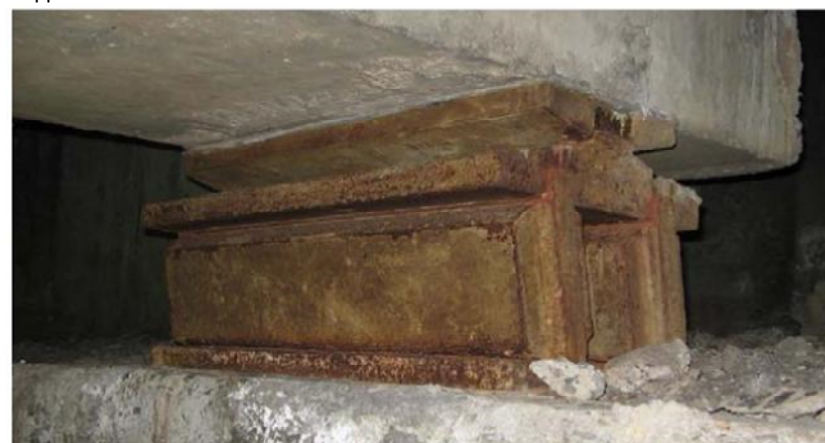
Apparecchio fuori piombo

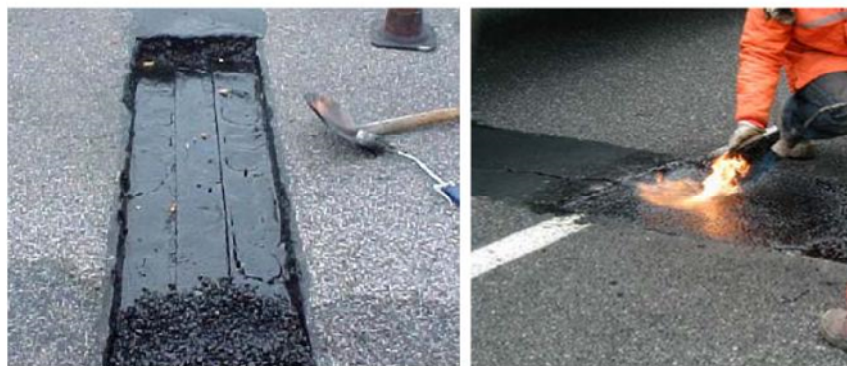
Ripristino giunto a tampone viscoelastico

- ✓ Rifacimento completo del giunto per l'intera lunghezza, limitato ai primi 5 cm di spessore;

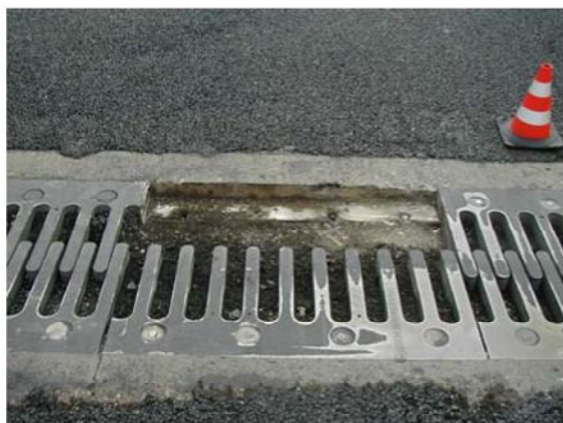
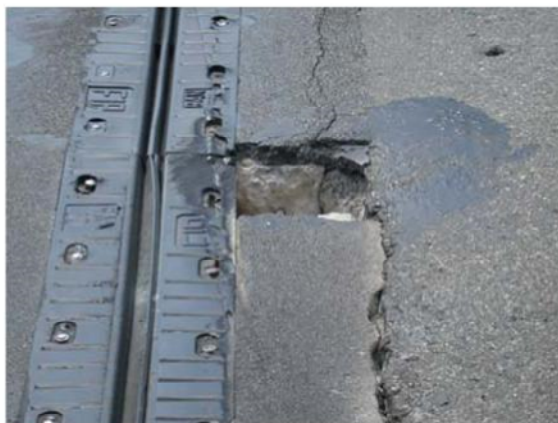
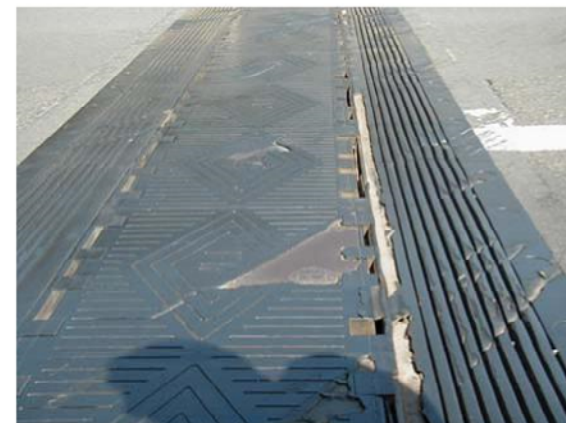
Rottura parziale giunto a pettine Distacco massetto Distacco rivestimento in gomma

- ✓ Rifacimento del giunto per la sola estensione del difetto;

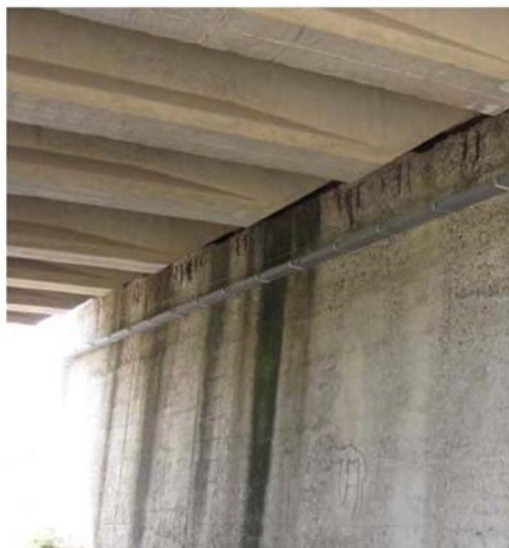
CLS dilavato Percolazioni in zona giunto

Nei casi in cui si riscontri l'attrezzatura di giunto assente o permeabile si può prevedere l'installazione di canalette sotto il giunto per lo smaltimento delle acque, al fine di salvaguardare le strutture sottostanti.

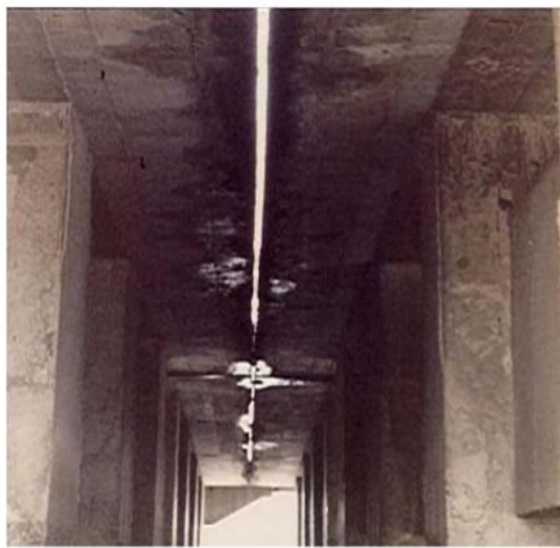
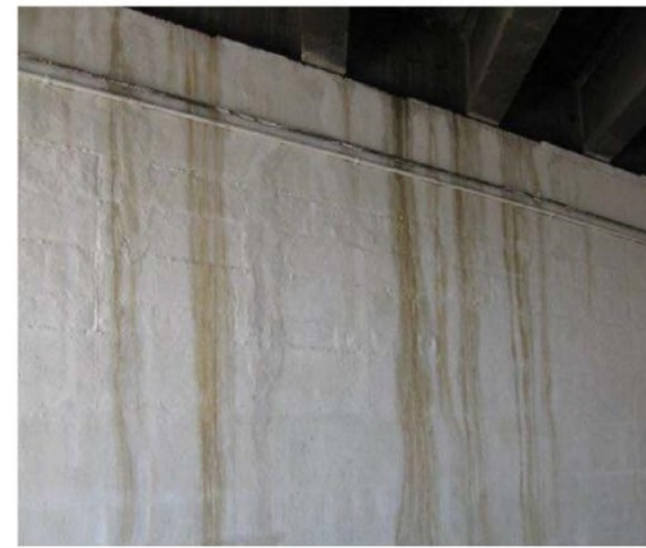
Tracce di scolo

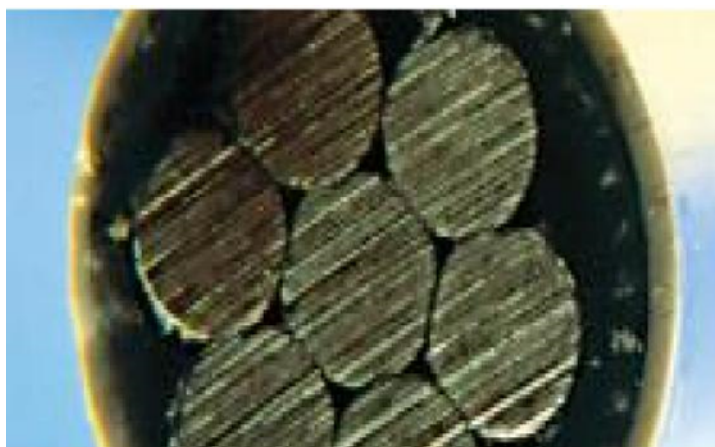
Cavo a trefoli – guaina ingrassata

Il cambio di tipologia di sistema di pretensione consente di ottenere una protezione ottimale ed una migliore resistenza alla fatica (cavo a trefoli => maggiore adattabilità)

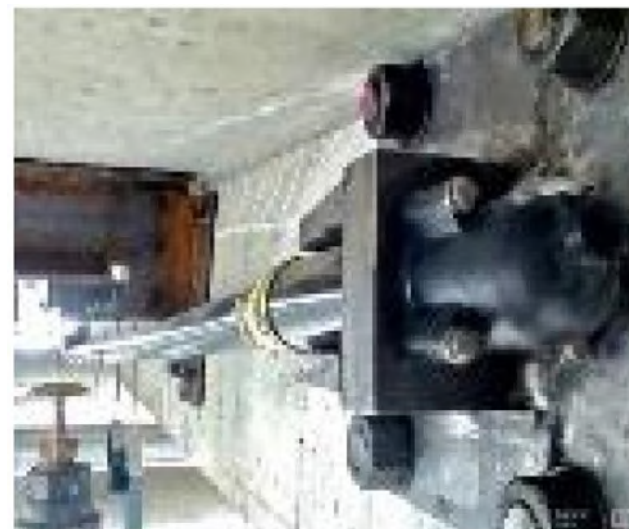
Testata – cavo a trefoli

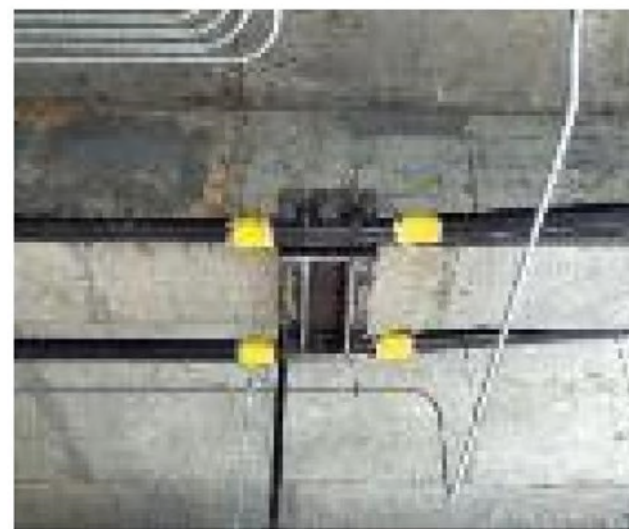
Deviatore – cavo a trefoli

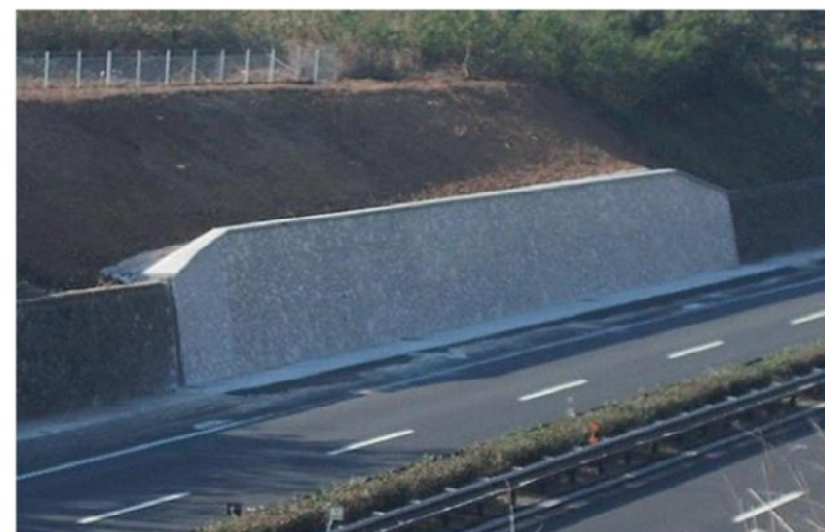
A1 km 581 Sud – crollo muro in pietrame esistente e ricostruzione muro in c.a.

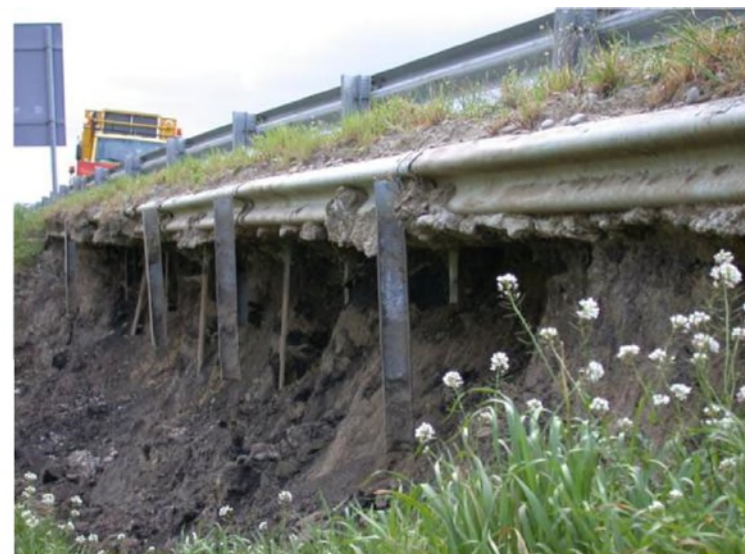
**A16 km 128 Ovest**

**Dissesto rilevato e ripristino con struttura di sostegno in gabbioni**

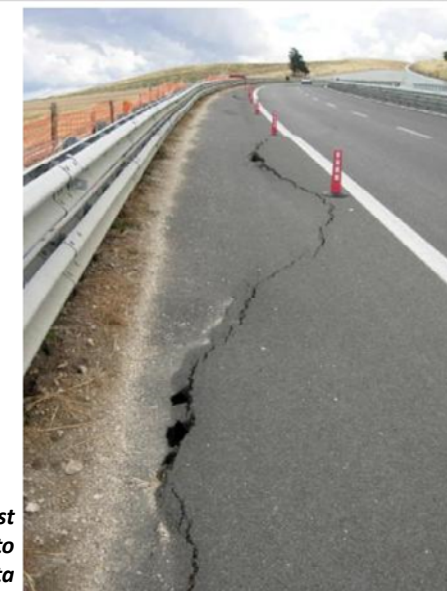
A16 km 124+700 Ovest  
Evidenze del dissesto  
Paratia di pali tirantata

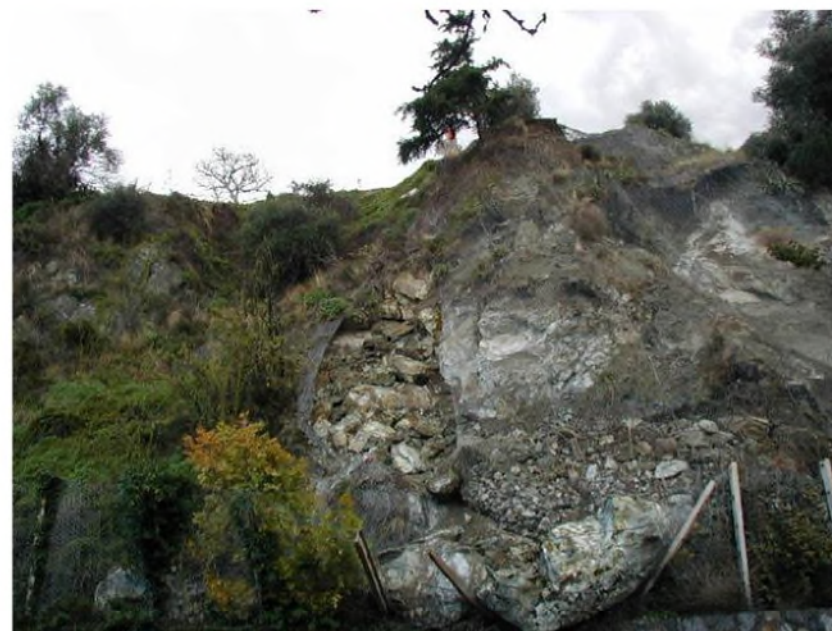
Pareti in roccia con distacco materiale lapideo
